Tilstandsrapport

Fritidsbolig

Kaldsvækroken 260 B, 2636 ØYER

Oppdragsnr.: 18410-1386

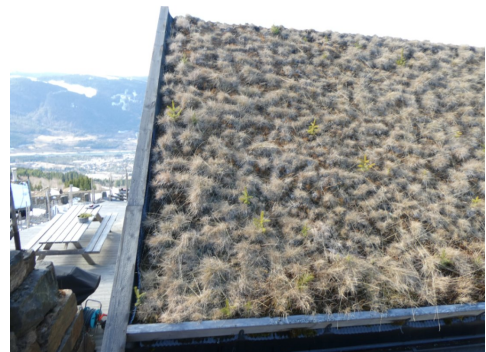
TG 2 Nedløp og beslag

Vurdering av avvik:

- Det bør lages system for bortledning av vann fra taknedløp ved grunnmur.
- Stigetrinn for feier må monteres.

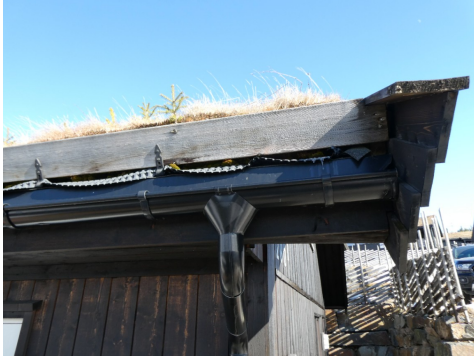
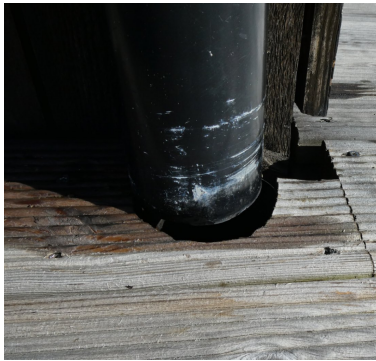
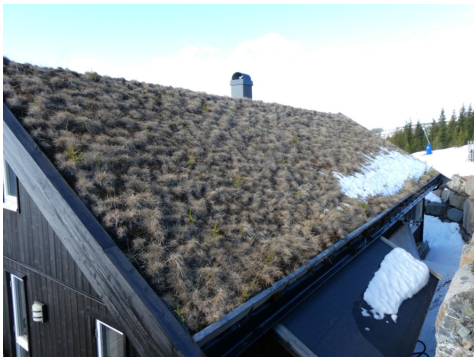
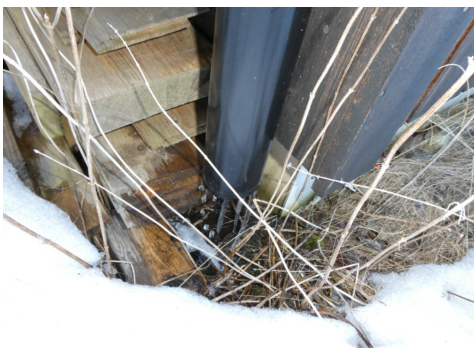
Bakvegg mot øst skal i følge tegning være utført som brannvegg med brannklasse EI-30. Vinduer på samme vegg har også brannklasse EI-30. Utvendig er bakveggen dekket til med presenning for skjerming av snø mot støttemur.

- Det er ingen eller liten lufting i nedre kant av kledning mot grunnmur.

- Det bør foretas tiltak for å bedre lufting av kledningen.
- Uten tilstrekkelig lufting bak bordkledningen kan fuktighet som trenger inn bak bordene eller gjennom veggene innenfra ikke tørke opp. Dette skaper ideelle forhold for råtesopp og muggvekst.

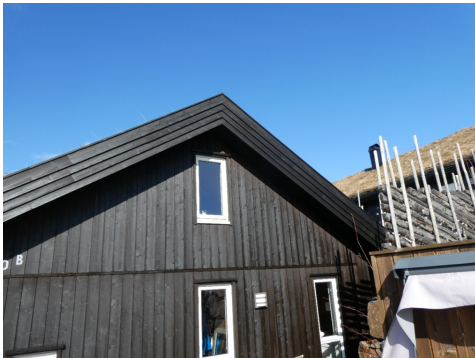
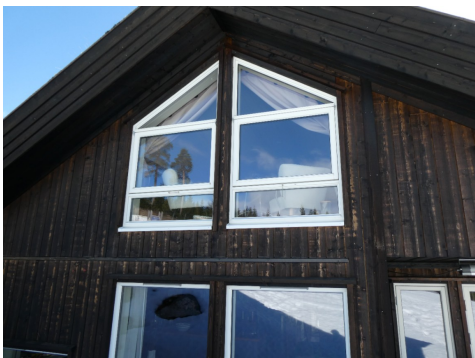
TC 2 Vinduer

Slitasje i karm vindu mot nord loftsetasje.
Indikasjon på tidligere fuktighet i karm.

Pusse og male over vinduskarm.

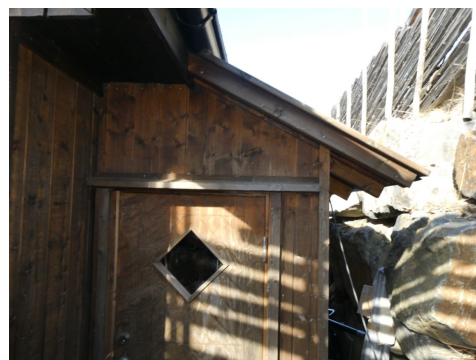
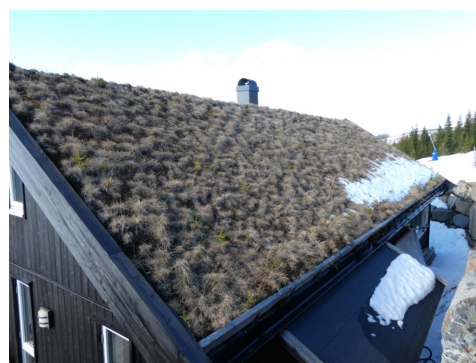
TG IU Andre utvendige forhold

Utebod på ca. 3 m² på baksiden. Ikke omsøkt eller godkjent.

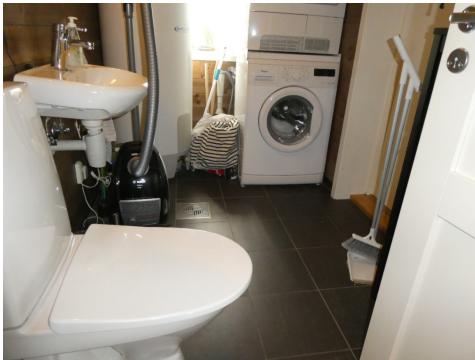
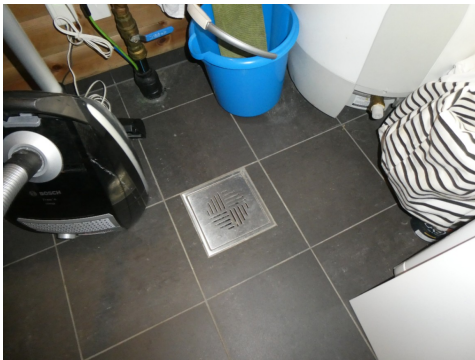
! TG 1 BOD/TEKNISK ROM/VASKEROM

Rommet har ikke mekanisk avtrekk, det er heller ikke luftspalte i dørterskel.

Toalett rom og rom med vaskemaskin bør ha mekanisk avtrekk.

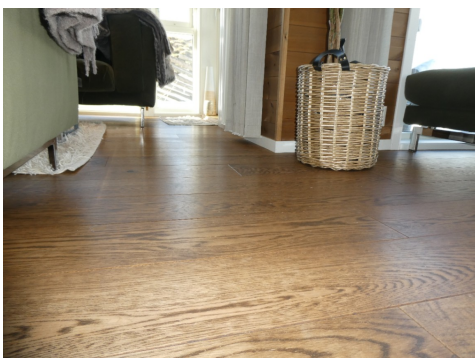
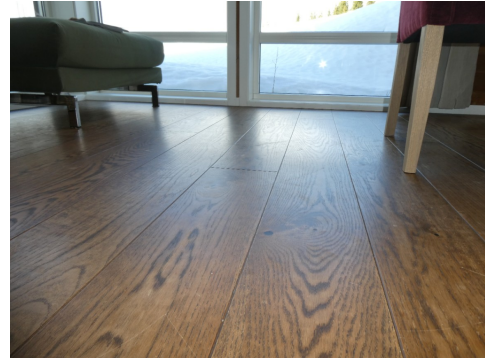
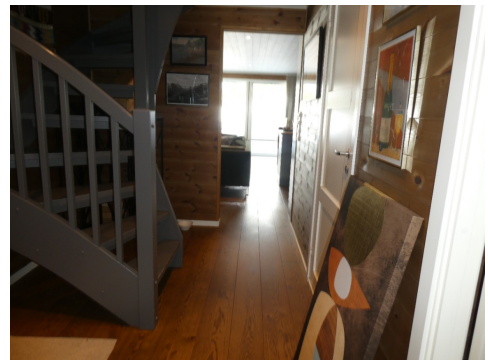
TG 1 Etasjeskille/gulv mot grunn

Det er registrert høydeforskjell i etasjeskille i gang på 5 mm.

Stue/spisestue/kjøkken på 4 mm. og soverom 2 (det største) på 3 mm.

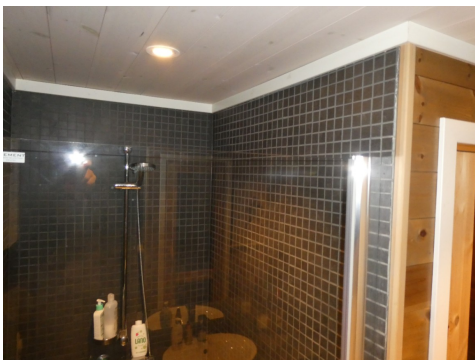
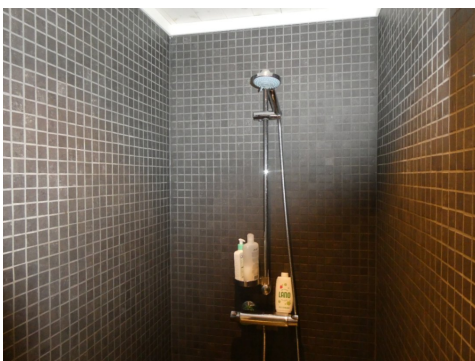
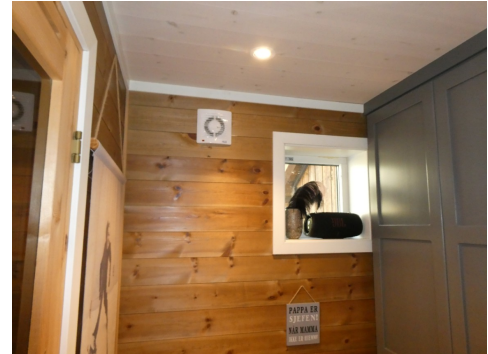
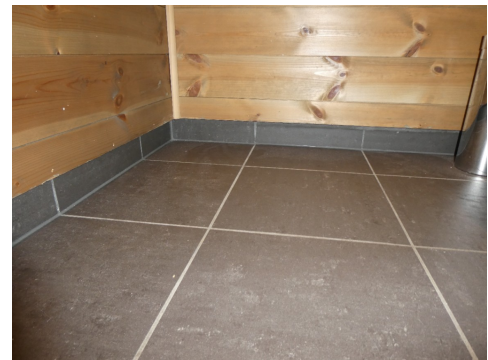
1. ETASJE > BAD

🔧 TG 2 Overflater Gulv

- Det er mulighet for at det kan forekomme vannlekkasje på våtrommet hvor vann ikke vil gå til sluk.
- Det er påvist avvik i fallforhold til sluk i forhold til krav i forskrift på byggetidspunktet.

- Til tross for avviket i fall/høydeforskjell til sluk, vil gulvet fortsatt kunne lede vann mot sluket, men med redusert effektivitet. Dette kan potensielt øke risikoen for vannansamling i enkelte områder av badet.
- Et bad med manglende/ redusert fall til sluk blir mindre funksjonelt og sikkert for brukeren. Dette kan medføre stående vann på gulvet, vann som ikke ledes effektivt til sluket, økt risiko for at vann renner ut av rommet og redusert sklisikkerhet på gulvet.
- Det bør etableres avrenning inn til sluk for hele våtrommet.
- Eventuelt lekkasjevann fra utstyr utenfor dusjsone vil ikke ha en naturlig vei til sluket. Dette kan føre til at vann samler seg på gulvet og potensielt renner ut av rommet eller trenger inn i konstruksjonen.

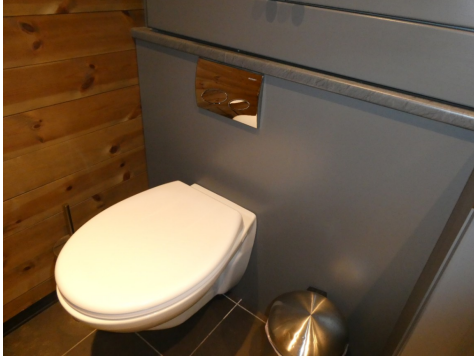
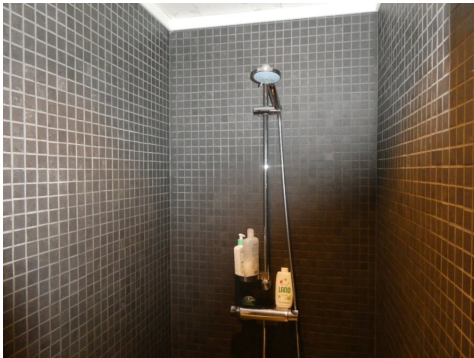
1. ETASJE > BAD

TG 2 Ventilasjon

- Det bør etableres tilfredsstillende tilluft til våtrom f.eks. luftespalte ved dør e.l.
- Over tid kan manglende tilluftsventilering resultere i mugg- og soppdannelse, spesielt på steder som ikke får god luftgjennomstrømning.

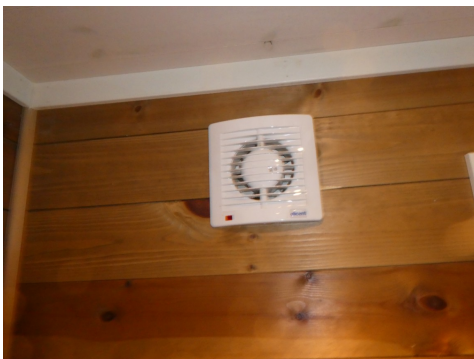
1. ETASJE > BAD

TG 0 Tilliggende konstruksjoner våtrom

Ved søk med fuktindikator Protimeter MMS ble det ikke registrert fuktverdier ut over normalt for flislagte gulv med sokkelflis og flislagt dusjnise.

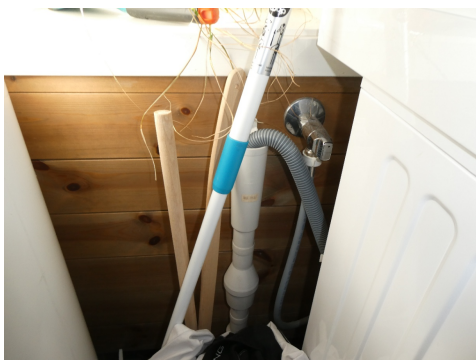
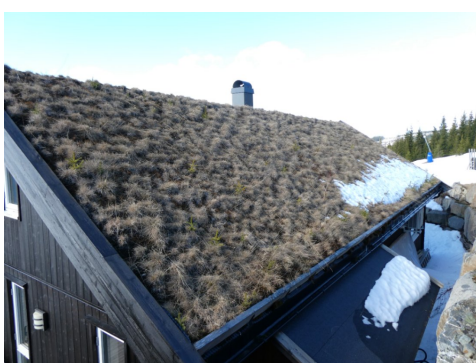
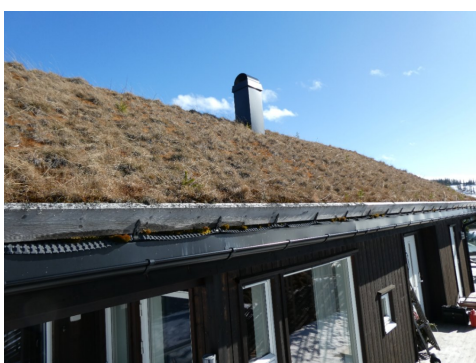
TG 2 Ventilasjon

- Det er påvist avvik i ventilasjonsløsning i forhold til gjeldende krav på oppføringstidspunktet.
- Det er påvist mangelfull ventilasjon på ett eller flere rom i boligen.

- Ventilasjonsløsningen må utbedres.

Sette inn mekanisk avtrekk fra bod/teknisk rom/toalett/vaskerom.
Bytte til flate terskler eller frese ut spor i terskel.

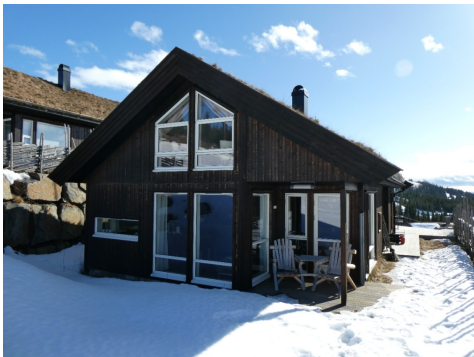
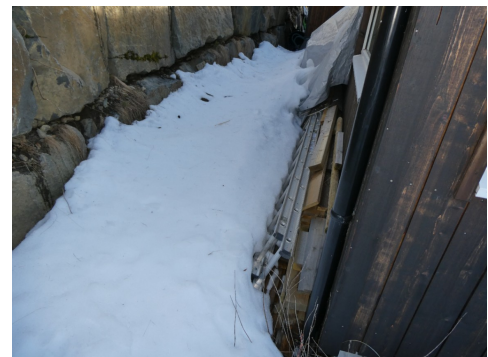
TG IU Fuktsikring og drenering

Ikke synlig eller opplyst om det er fuktsikring grunnmur og drenering. Forholdet må undersøkes nærmere gjennom dokumentasjon.

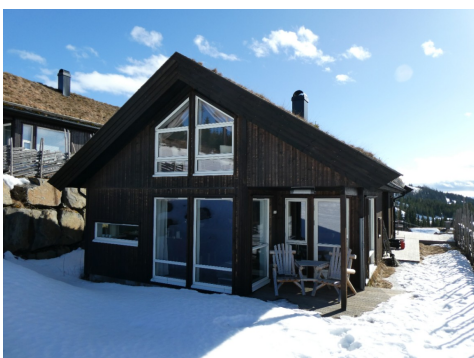
TG 1 Grunnmur og fundamenter

Hytta har grunnmur i isolerte elementer med fiberplate utvendig. Oppført som støpt plate på grunn. Det meste av grunnmur er enten dekket av veranda og -eller snø.

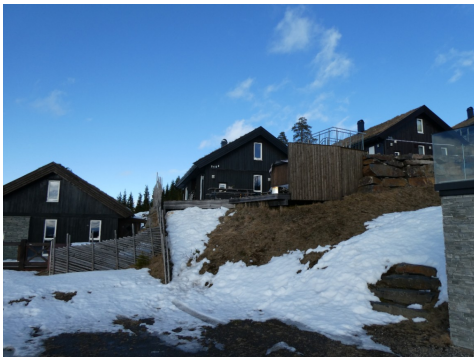
! TG 1 Andre tomteforhold

Tomt i bratt, vestvendt terreng.
Eiendommen ligger i område med risikoscore 1 i aktsomhetsområde for overvann bygning.
