Nørdre Volølivegen 144, 3579 Torpo

gnr. 21, bnr. 71

Befaringsdato: 03.11.2025

# Tilstandsrapport

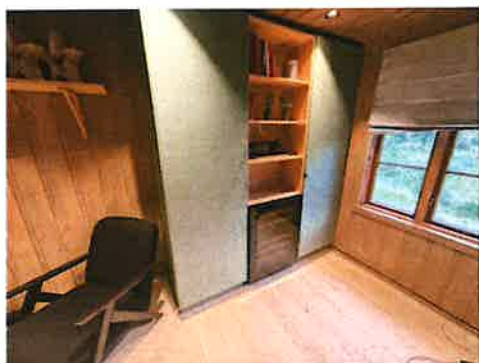
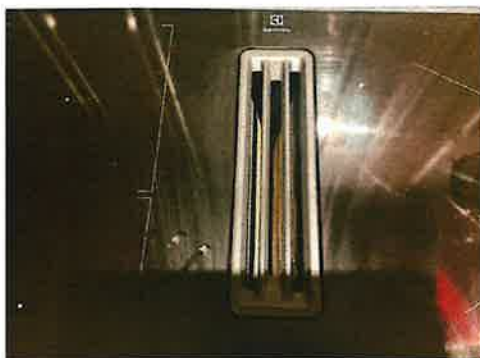
ETASJE > STUE/KJØKKEN

## TG 1 Avtrekk

Plate topp med avtrekk.

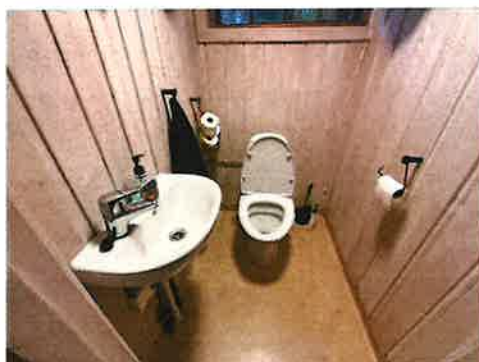
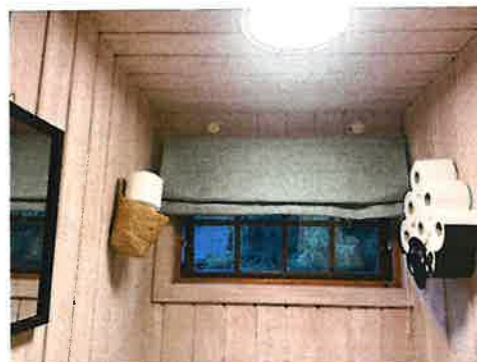
ETASJE > TOALETTRUM

## TG 1 Overflater og konstruksjon

Enkelt innredet toalett rom med gulv montert wc og porselens vask.

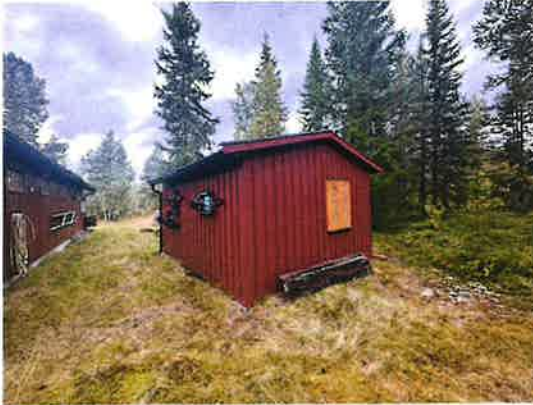
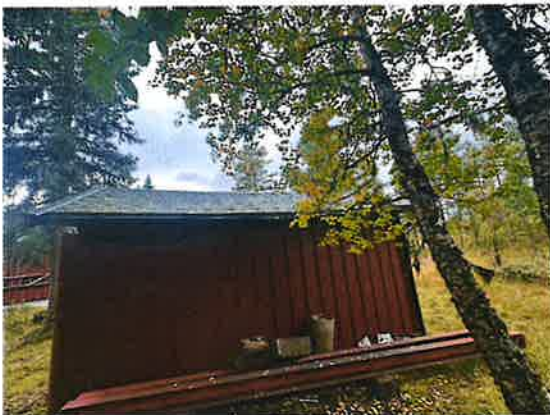
## Uthus

Bygningen har behov for vedlikhold/utskiftinger.

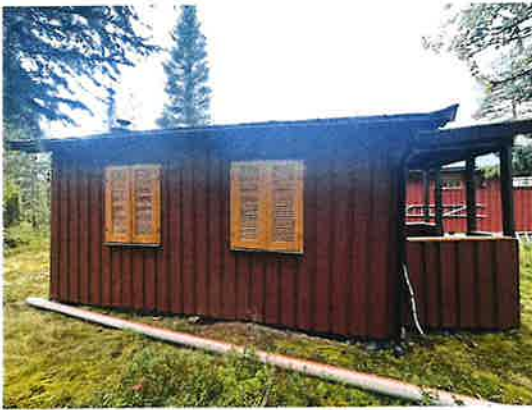
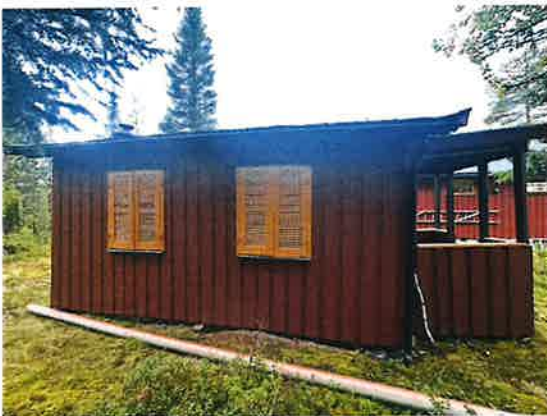
## Anneks

Eier opplyser om at det er fyrings forbud i annekset.
