Tilstandsrapport

Boligbygg med flere boenheter

Nedre Engan 5, 6450 HJELSET

Oppdragsnr.: 18174-2357

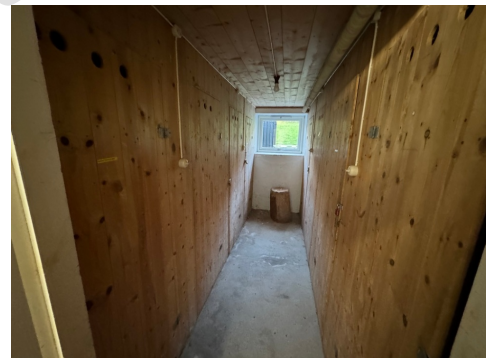
Boder i kjeller etasje med gulv av betong, vegger av betong og panel i tak. Hulltaking er ikke foretatt. Rommet har en konstruksjon som gjør hulltaking unødvendig.

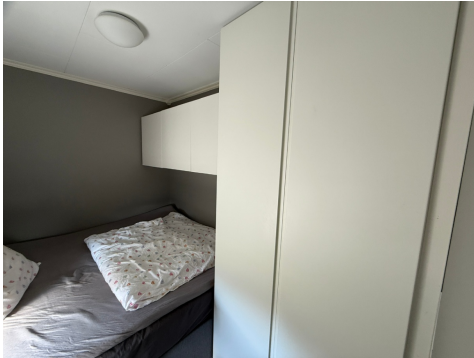
Garderobeskap og overskap montert i soverom, samt overskap og hylle i entre.

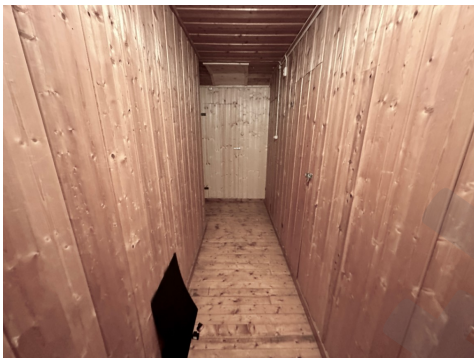
TG 1 Andre innvendige forhold - 2

Bod i loftetasje med ubehandlet gulvbord, åpen konstruksjon/panel på vegger og åpen konstruksjon i tak.

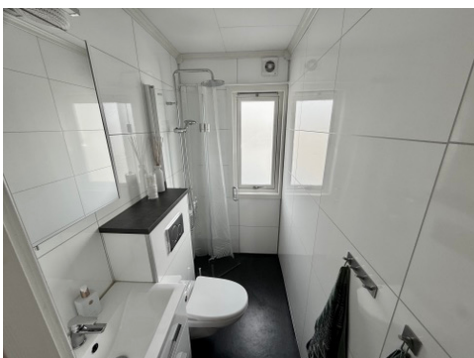
1. ETASJE > BAD

Våtrom er utført etter teknisk forskrift av 2017. Det foreligger ingen dokumentasjon på arbeider med tettesjikt, membran eller mansjetter pr. dato.

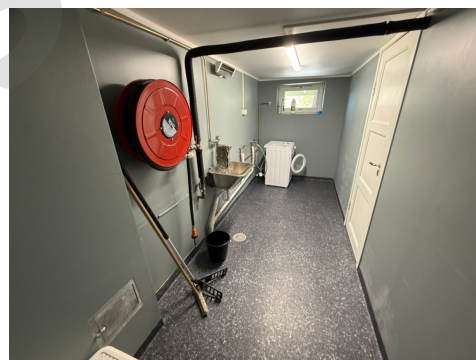
Opplegg for vaskemaskin og skyllekar med tilhørende armaturer montert i felles vaskerom.
