# Tilstandsrapport

Fritidsbolig

Bekkveien 11B, 1407 VINTERBRO

Befaringsdato: 14.04.2026

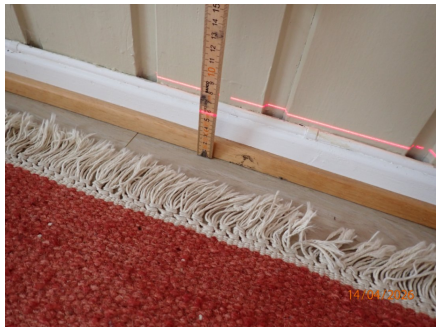
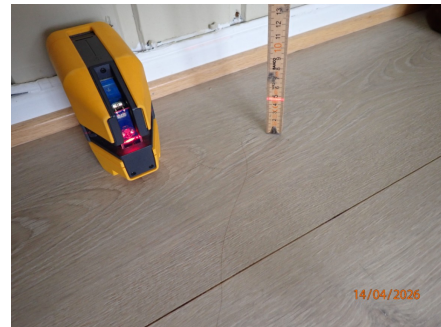
## TG 2 Pipe og ildsted

Nivellering av gulvoverflater ble utført som stikkprøvekontroll stue/kjøkken. Mindre skjevheter/helningsavvik i en brukt bolig er å anse som normalt og må forventes.

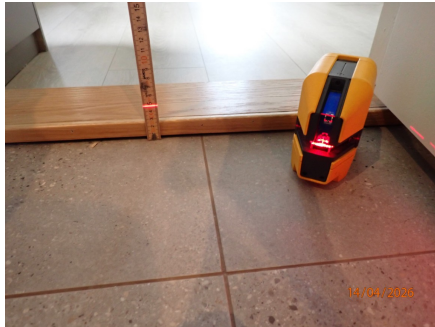
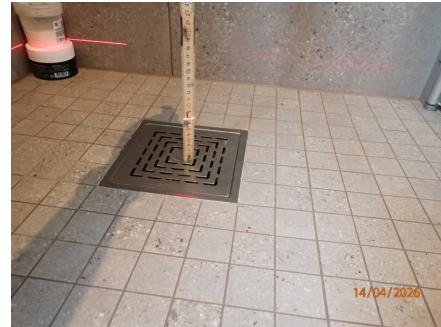
## 1. ETASJE > BAD/VASKEROM

Det ble med krysslaser målt en helling på ca. 31mm topp overflate gulv ved døråpning til topp hovedsluk.

Generelt om membran på våtrom. Membran ligger som oftest skjult bak fliser eller annet overflatemateriale og kan være vanskelig å verifisere med sikkerhet. Om det er ført membran ned i sluk med klemring og om det er ført membranoppkant ved dørterskel kan derfor ikke verifiseres uten fysiske inngrep.

Oppl. om membran er derfor basert på eiers oppl. og event. fremlagt bildedokumentasjon/faktura kvitteringer dersom dette foreligger. I de tilfeller det ikke foreligger dokumentasjon overlates ansvaret til selger. Normal tid før utskifting av gulv i våtrom med keramiske fliser og membran er 10 - 30 år.

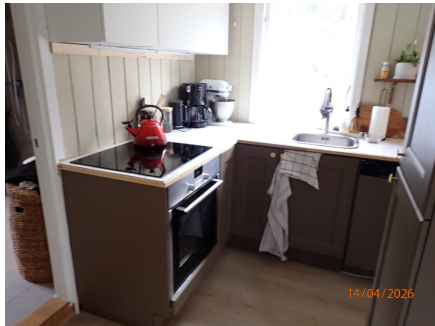
- Mekanisk avtrekk bør etableres.
- Uten forsert avtrekk fra kokesonen kan matos og forurensninger fra matlaging spre seg i boligen, noe som blant annet forringer innneklimaet.

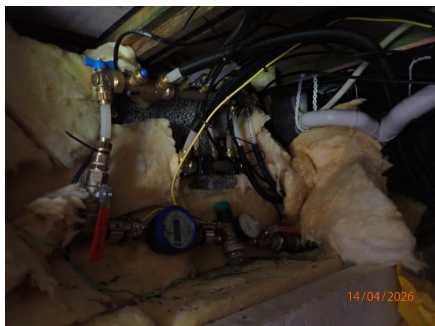
### TG 1 Vannledninger

Forventet brukstid for kobberør/plastrør er 25-50 år. Forventet brukstid på galvanisert jernrør /soilrør er 30-60 år. Røranlegget i boligen er ikke nærmere kontrollert og tilstandsvurdert på befaringen, ut over det som er synlig i rommene. det er utført enkelte funksjonstesting av bl. batterier og vanntrykk i kran. En eventuell utvidet kontroll må utføres av en rørlegger.

TG vurderes utifra normal forventet brukstid.

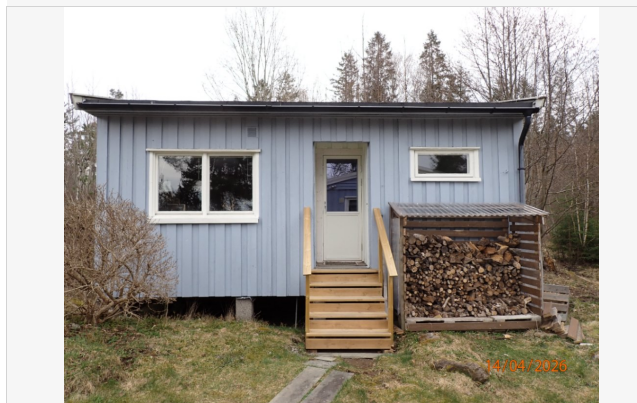
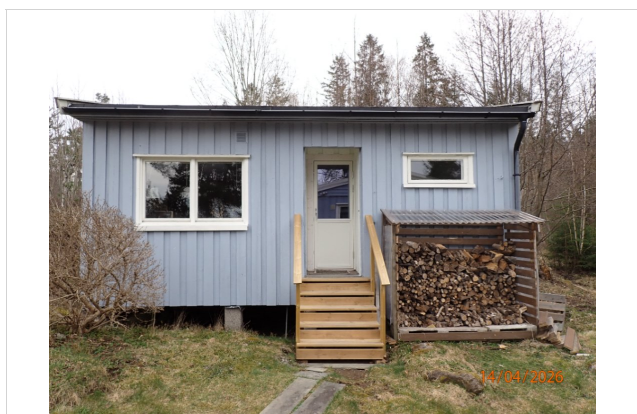
## Uthus/Anneks

Det er større avvik på tilsendte tegninger slik uthuset fremstår på befaringsstidspunktet. Endringene er å anse som søknadspliktige arbeider og det anbefales ytterligere undersøkelser for å avklare hvorvidt endringene er godkjent av Ås Kommune.

- Ytterkledning er værslitt.

Bygget er ikke tilstandsvurdert ihht Forskrift til avhendingslova og NS3600. Dette er kun en enkel beskrivelse.
