Tilstandsrapport

Enebolig

Nord-Trettenvegen 18, 2635 TRETEN

Befaringsdato: 03.03.2026

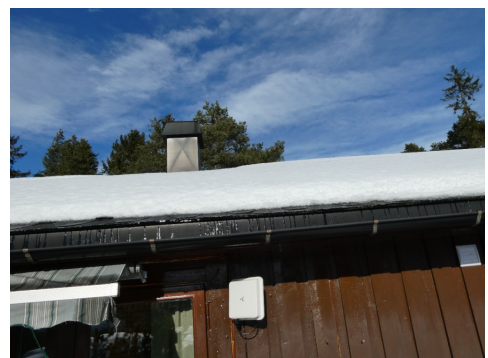
Vurdering av avvik:

- Det bør lages system for bortledning av vann fra taknedløp ved grunnmur.

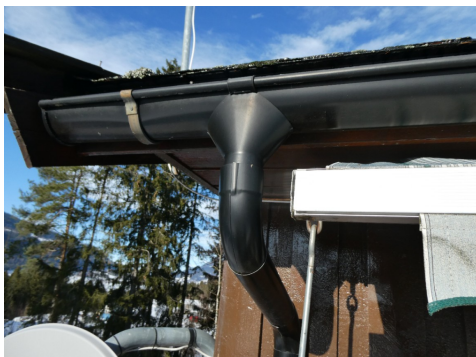
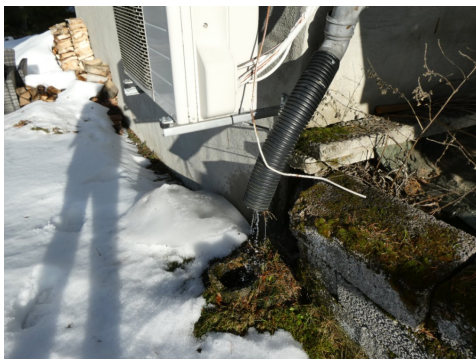
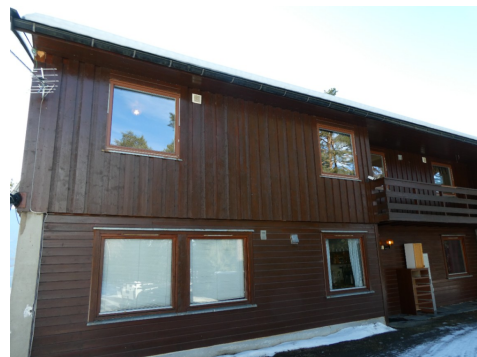
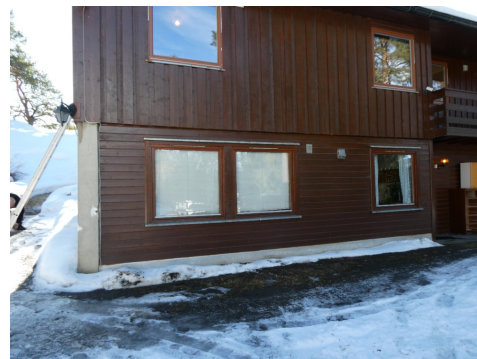
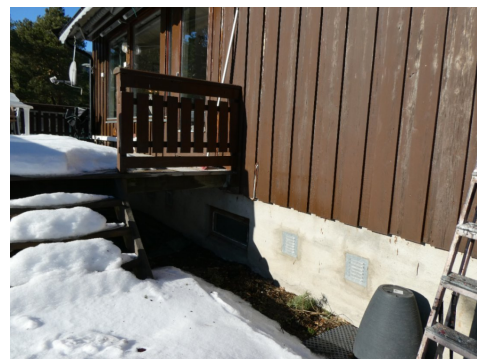
! TG 2 Veggkonstruksjon

Vurdering av avvik:

- Lokal utbedring må utføres.
- Det bør foretas tiltak for å bedre lufting av kledningen.
- Uten tilstrekkelig lufting bak bordkledningen kan fuktighet som trenger inn bak bordene eller gjennom veggen innenfra ikke tørke opp. Dette skaper ideelle forhold for råtesopp og muggvekst.

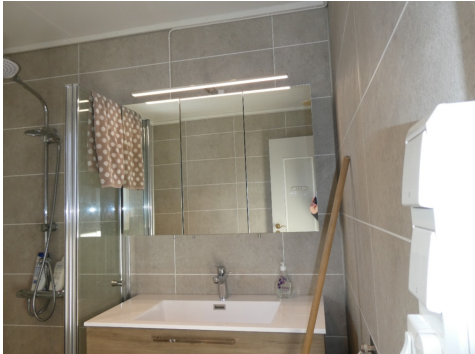
1. ETASJE > BAD

TG 2 Ventilasjon

Det er mekanisk avtrekk (fukt styrt) i yttervegg.

Vurdering av avvik:

- Det er påvist fuktskjolder etc. rundt ventiler.

- Dersom avvik ikke utbedres er det fare for videre skadeutvikling.

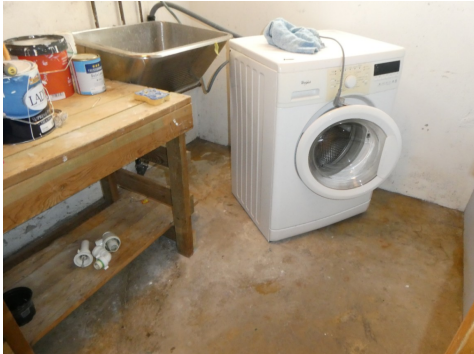
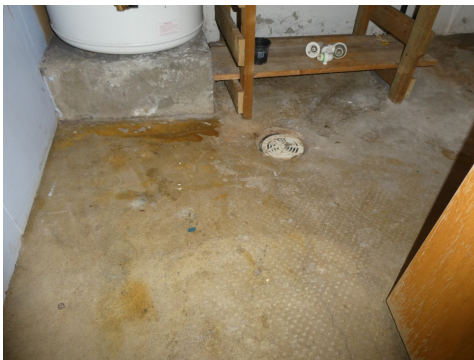
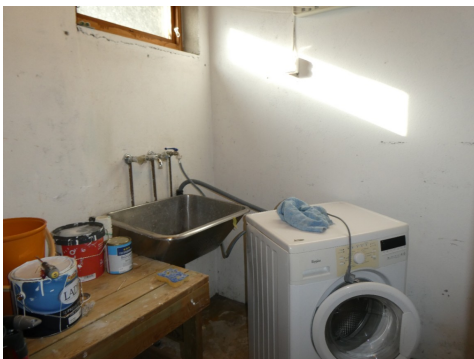
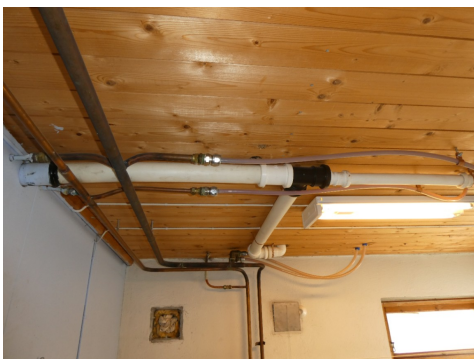
KJELLER TIL 1. ETASJE > TEKNISK ROM/VASKE-KJELLER

TC IU Tilliggende konstruksjoner våtrom

- Manglende oppgradering av våtrommet medfører høy risiko for at konstruksjonene ikke vil tåle vanlig bruk av vann eller lekkasjer. Dette kan føre til fuktskader på tilstøtende konstruksjoner.

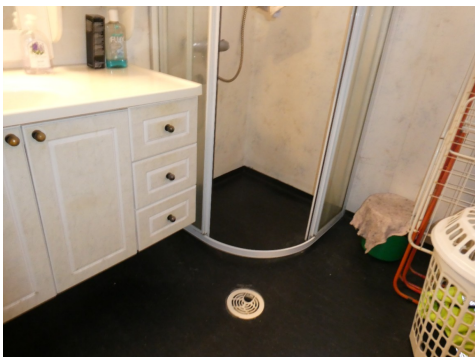
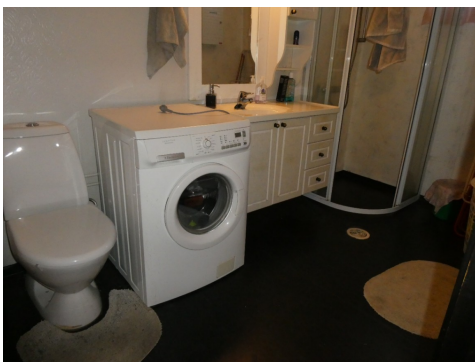
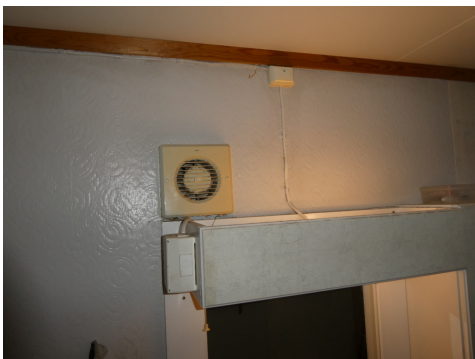
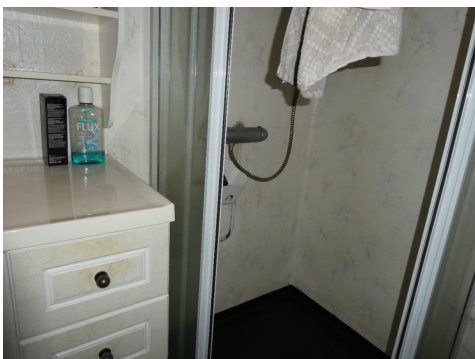
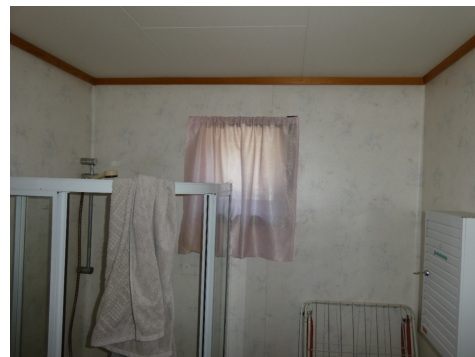
SOKKELETASJE (LEILIGHET) > BAD/VASKEROM

! TG IU Tilliggende konstruksjoner våtrom

- TGIU gitt ut ifra manglende mulighet for hulltaking.

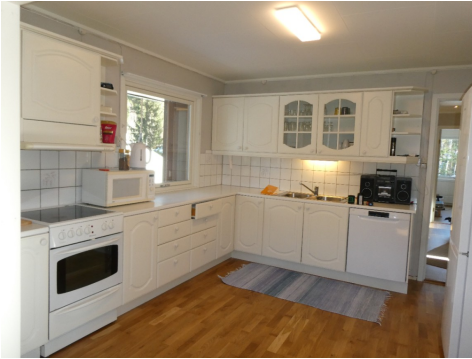
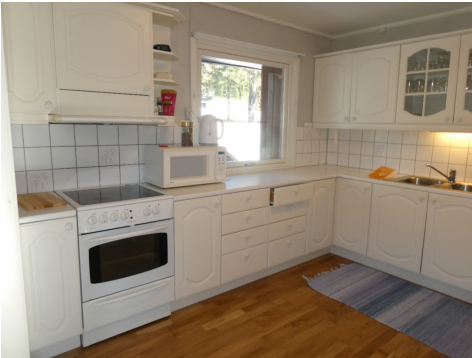
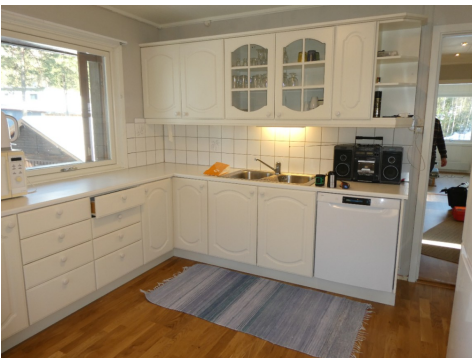
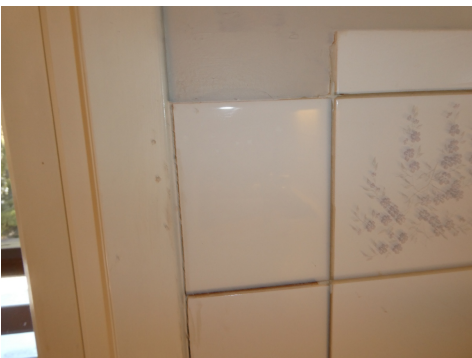
1. ETASJE > KJØKKEN

! TG 1 Avtrekk

Det er kjøkkenventilator med avtrekk ut.

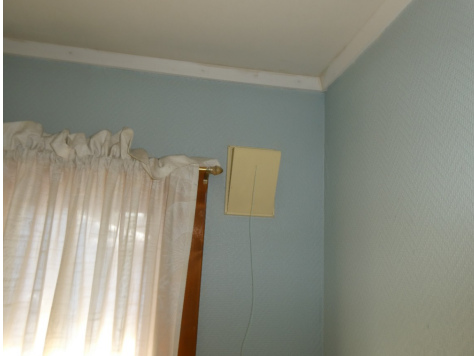
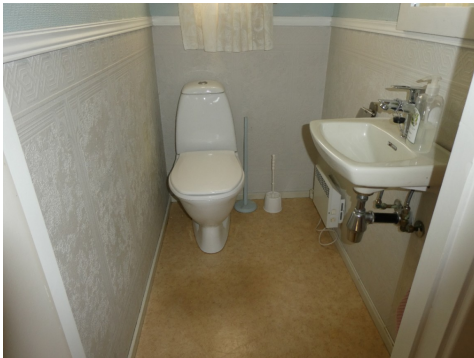
TG 2 Vannledninger

- Tidspunkt for utskiftning av vannledninger nærmer seg.
- Det er ikke behov for utbedringstiltak siden anlegget fungerer i dag, men ut ifra alder kan skader plutselig oppstå på eldre anlegg.
- I forbindelse med oppgradering av våtrom vil det være naturlig med utskiftning av rør.

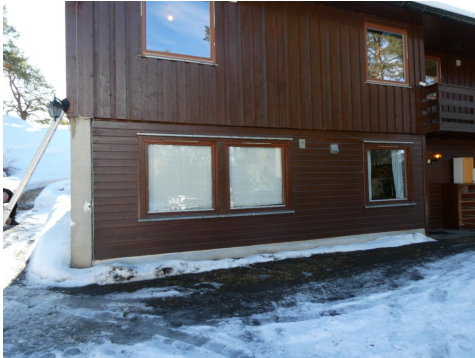
- Grunnmuren har sprekke-dannelser.
- Det er påvist andre avvik:

Pusset over mindre skade i overflater på grunnmur (pusset på hjørne)
Mindre sprekke/svinnsprekke i grunnmur i matkjeller.

- Lokal utbedring må utføres.

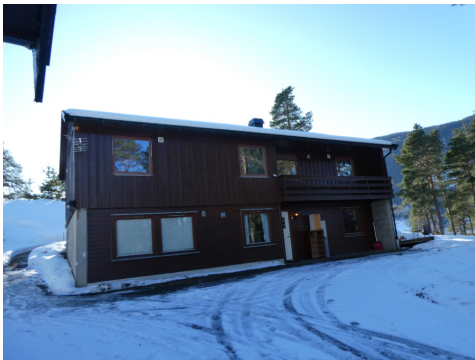
TG 1U Terrengforhold

- Det bør foretas nærmere undersøkelser av tomta når den er snøfri.

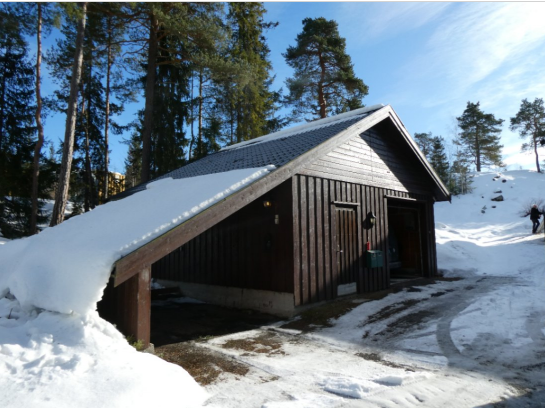
Framstår som normalt vedlikeholdt.
Et stort tre blåste sist høst ned og landet på garasje taket.
Skader i takplater (liiur trolig skiftet når snøen blir borte).

Saltak takkonstruksjon tekket med taksteins plater, skader i taksteins plater fra et tre som blåste ned på garasjen i romjula 2025.

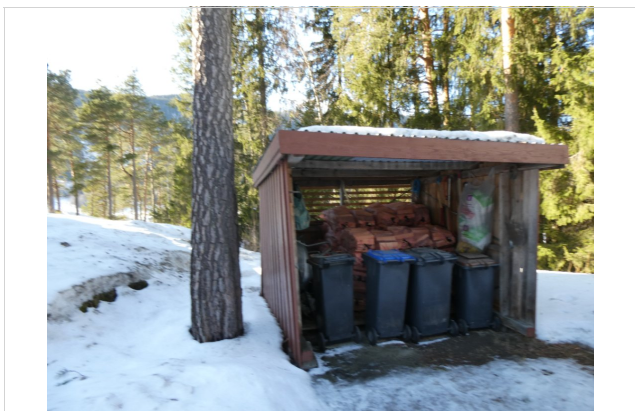
Enkel utebod for søppeldunker og bod/vedbod.
Enkle vegger med stående panel.
Pulttak tekket med taksteins plater.

Bygget er ikke tilstandsvurdert ihht Forskrift til avhendingslova og NS3600. Dette er kun en enkel beskrivelse.
