# SALGSOPPGAVE

**SKOGSVEGEN 11A**

**8660 MOSJØEN**

# Tilstandsrapport

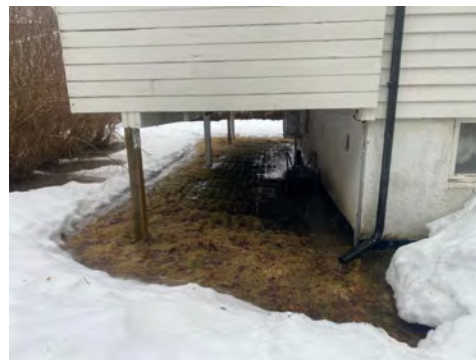
Nedløp avsluttet mot mark ved mur.

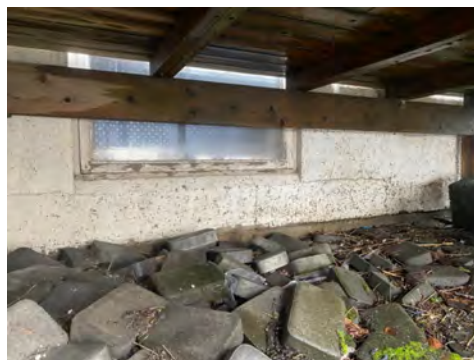
Vindu til bad i kjelleretasje.

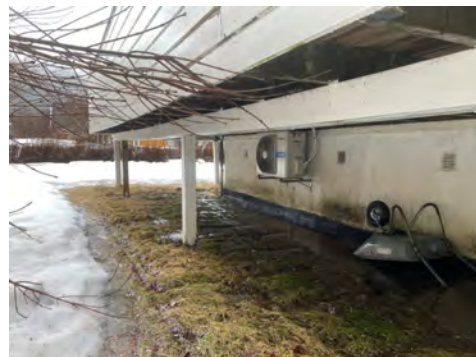
Skjevheter i konstruksjonen.

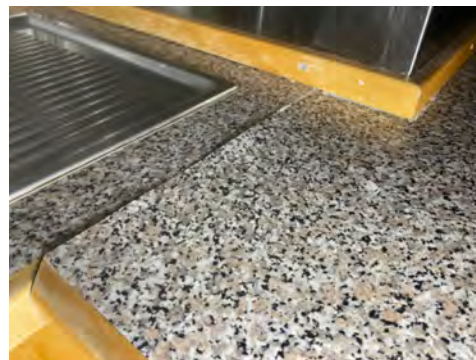
Svelling i benkeplate.

Skadede og fuktutsatte deler av kjøkkeninnredningen bør utbedres eller skiftes ut for å hindre ytterligere forringelse og redusere risikoen for mugg- og råteskader.

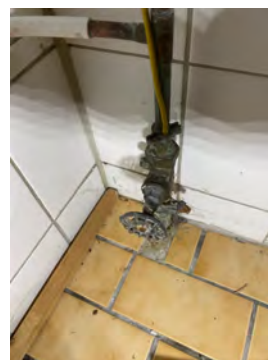
Vannlås med usikker funksjon.

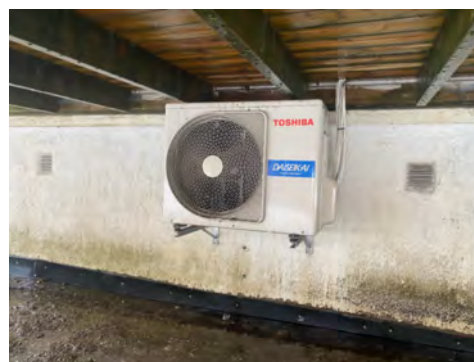
Varmepumpe utvendig del.

Det bør gjennomføres service på varmepumpen for å sikre optimal funksjon og forlenge levetiden. Manglende service kan føre til redusert effektivitet, økte driftskostnader og risiko for driftsstans.
