# Tilstandsrapport

📍 Abusdalsvegen 1323, 4737 HORNNES

# gnr. 32, bnr. 127

## Fritidsbolig - Byggeår: 2019

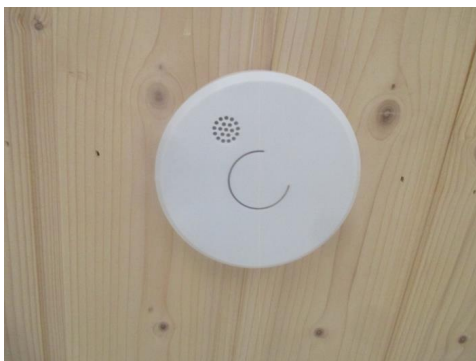
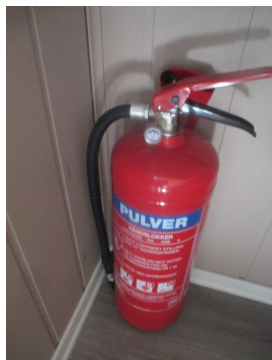
Hytta har røykvarsler og brannslukningsapparat.

1. Er det mangler for brannslukningsutstyr i boligen iht. forskriftskrav på søknadstidspunktet, men minst Byggeforskrift 1985?  
**Nei**
2. Er det skader på brannslukningsutstyr eller er apparatet eldre enn 10 år?  
**Nei**
3. Er det mangler på røykvarsler i boligen iht. forskriftskrav på søknadstidspunktet, men minst Byggeforskrift 1985?  
**Nei**
4. Er det skader på røykvarslere?  
**Nei**
