Tilstandsrapport

Fritidsbolig

Hagagrendvegen 332, 2933 REINLI

Befaringsdato: 31.03.2026

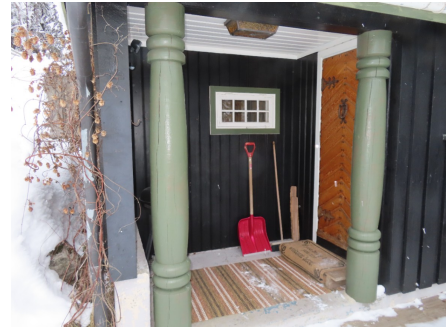
Dør til kjeller som innadslående.
Speildør med utv. trepanel.

Hovedytterdør som utadslående fra vindfang til overbygd inngangsparti.
Dør fra byggeår med utv. trepanel i fiskebeinsmønster.

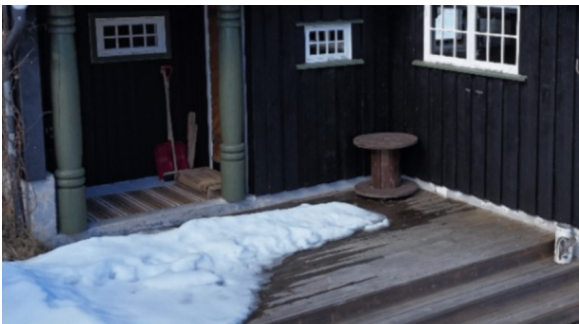
Åpen del av terrasse ut for inngangsparti på ca 10 kvm.
Trinn til terreng.

TG 2 Andre utvendige forhold

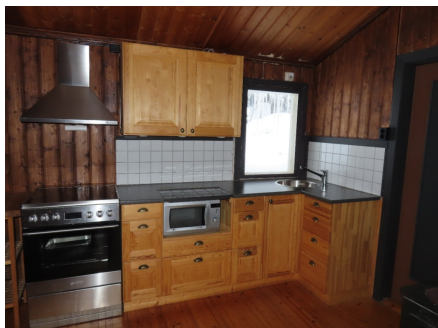
Kjøkkenet i åpen løsning til opholdsrommet.

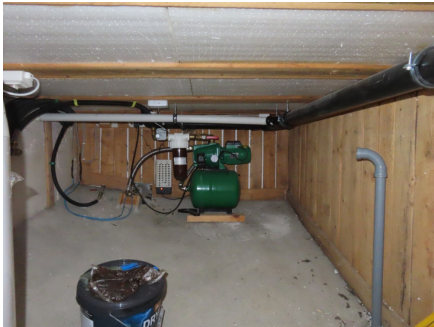
Bildet viser vanninntaket til vannpumpe i blindkjeller.
Rensefilter samt frostvakt.
Magnetventil (automatisk avstengingsventil) på hovedvannintaksledning
tilknyttet føler.
