Tilstandsrapport

Enebolig

Seljås 100, 4865 ÅMLI

Rapportdato: 05.05.2026

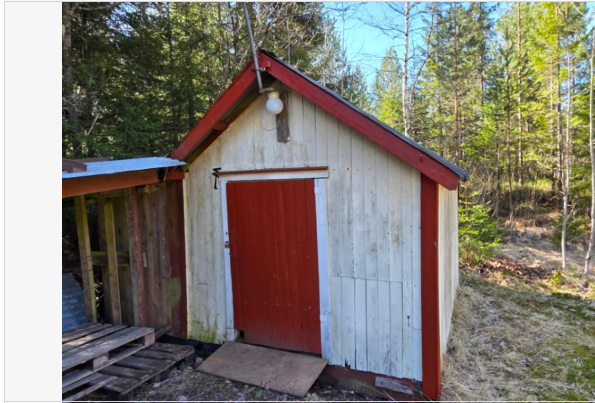
Bod

Bygget er ikke tilstandsvurdert ihht Forskrift til avhendingslova og NS3600. Dette er kun en enkel beskrivelse.

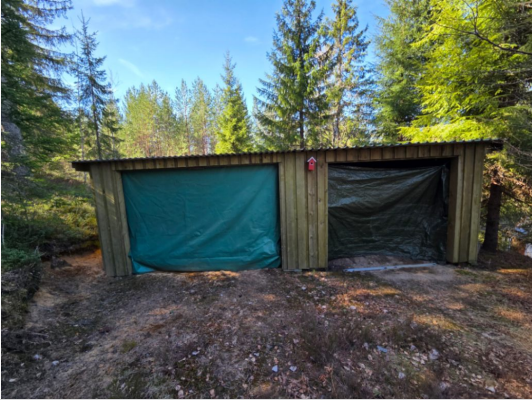
Garasje dobbel

Bygget er ikke tilstandsvurdert ihht Forskrift til avhendingslova og NS3600. Dette er kun en enkel beskrivelse.
