Tilstandsrapport

Fritidsbolig

Sauesetra 21, 3021 DRAMMEN

Befaringsdato: 25.02.2026

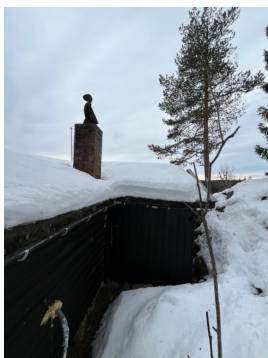
Det er mursteinspipe med åpen peis og vedovn.
Sotutak må skje via den åpne peisen.

Skorstein og ildsteder er av eldre dato. Slike konstruksjoner kan ha økt risiko for skjulte forhold og bør følges opp med jevnlig kontroll og vedlikehold.

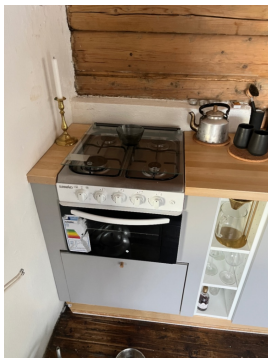
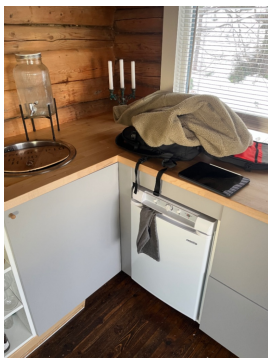
ETASJE > KJØKKEN

Kjøkkenet med enkel standard. Det er gasskomfyr og gasskjøleskap og en enkel utslagsvask som har avløp ut til det fri.
