# Tilstandsrapport

Fritidsbolig

Sørfjordveien 58, 8190 SØRFJORDEN

Befaringsdato: 07.05.2025

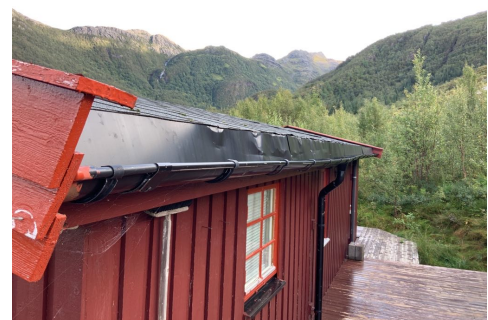
Tak med stål takrenne med beslag.  
Ujevn, nedbrutt og bulete takrenne med en del småskader.  
Nedløp i terreng.

- Det er ikke tilfredsstillende bortledning av vann fra taknedløp ved grunnmur.
- Det er avvik:

Ujevn, nedbrutt og bulete takrenne med en del småskader.

Det bør vurderes utskifting av skadet takrenne og bordtakbeslag.

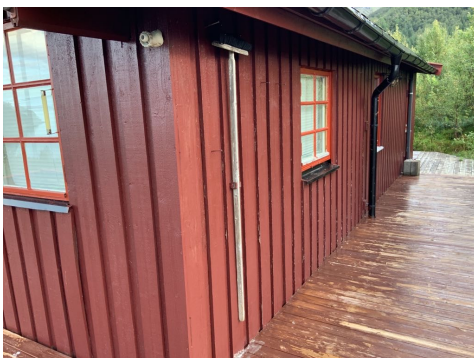
## TG 1 Veggkonstruksjon

4" bindingsverk, utvendig kledd med stående malt bordkledning.  
Noe værslitte takbord/vindskibord.

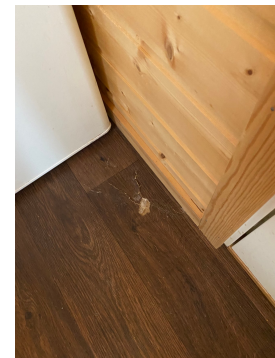
Laminat og tregulv. Panelte vegger og tak. Noen skjøter på gulv med overgangslister, nivåforskjell og skade på gulv. Mangler noe listing. Skade på laminatgulv.

- Det er stedvis påvist synlige skader på overflater.
- Overflater har en del slitasjegrader utover det en kan forvente.

- Overflater må utbedres eller skiftes.

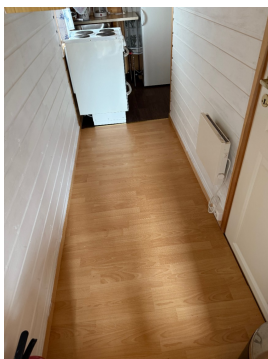
- Målt høydeforskjell på over 30 mm gjennom hele rommet. Tilstandsgrad 3 gis med bakgrunn i standardens krav til godkjente måleavvik.

- For å få tilstandsgrad 0 eller 1 må høydeforskjeller rettes opp. Det vil imidlertid sjelden være økonomisk rasjonelt som et enkeltstående tiltak i en bolig som dette. Dersom boligen en gang skal renoveres, kan man vurdere slike tiltak.

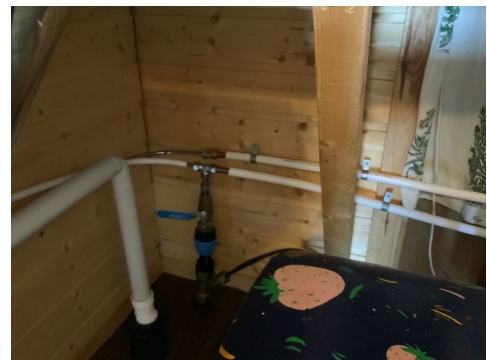
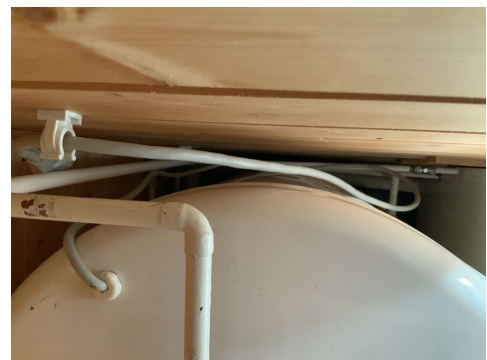
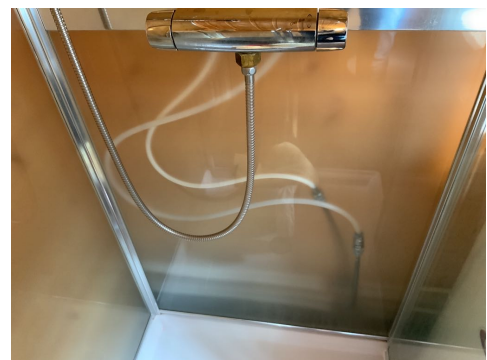
Det er ikke etablert helårsvann i huset, kun sommervann.

Utenpåliggende rørledning i kobber med plastkappe og plast.

Vannet var avstengt ved befaring, så fikk ikke testet vanntrykk, sjekket lekkasjer osv.

Kontroll av vanntrykk m.m når vannet er åpnet på anlegget.

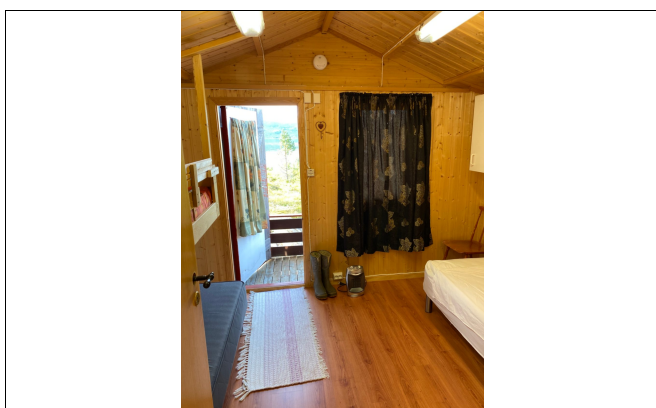
Allrom aneks.

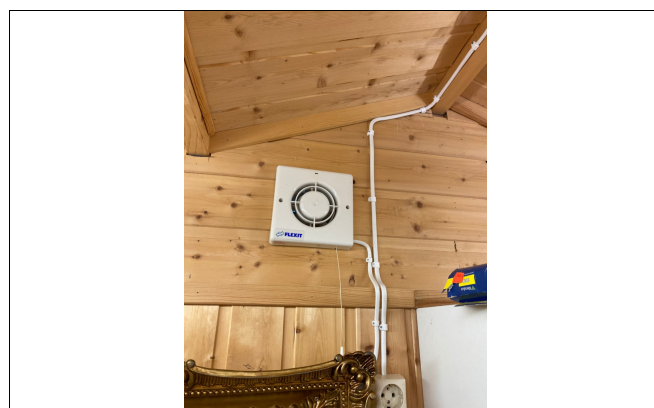
Våtromsvifte toalettrom aneks.
