# Tilstandsrapport

Enebolig

Jordmor Helgas veg 22, 6090 FOSNAVÅG

Befaringsdato: 16.02.2026

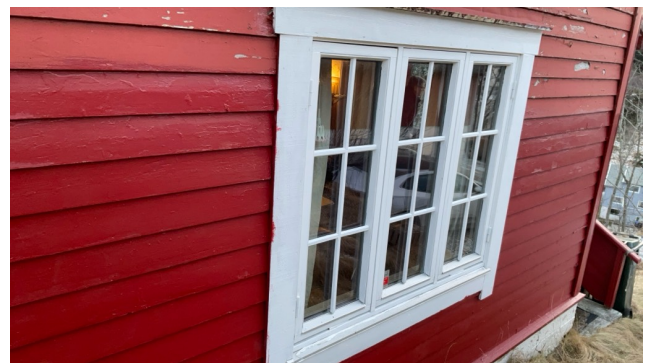
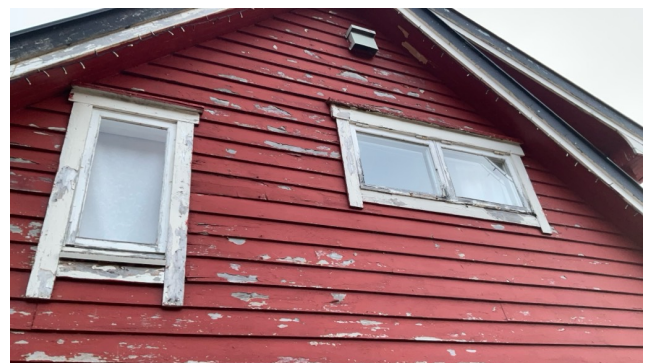
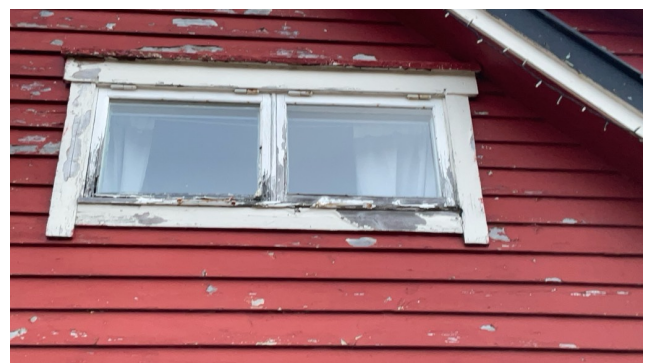
## Vurdering av avvik:

- Vinduer med punkterte/sprukne glass må påregnes skiftes ut, enten hele vinduet eller kun selve glassene.
- Vinduer med råteskader må erstattes med nye.

Kostnadsestimat: 200 000 - 500 000

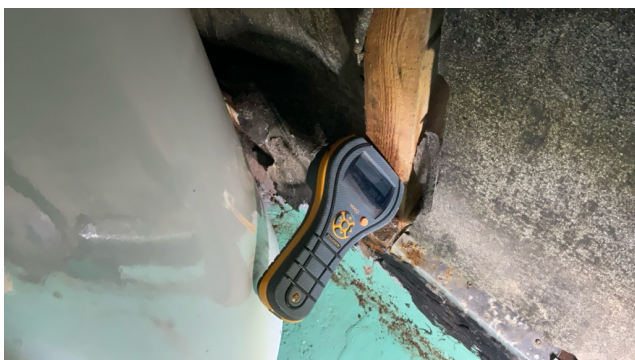
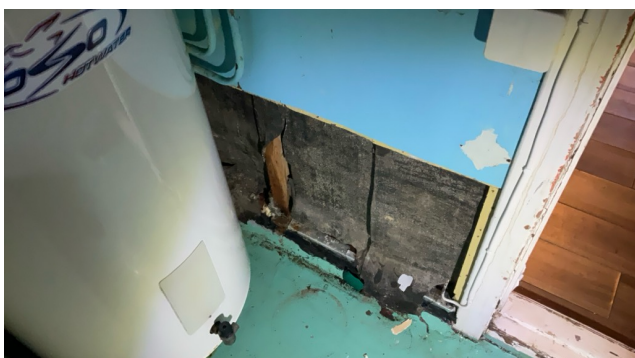
### ETASJE > BAD/VASKEROM 5,1 M<sup>2</sup>

Bad/vaskerom 5,1 m<sup>2</sup>  
Bad med byggeforskrifter fra før 1997. Malt betonggulv, soil sluk, med begrenset fall. Malte plater/panel på vegger. Badekar, og opplegg for vaskemaskin. Naturlig/mekanisk avtrekk. Hulltaking er ikke foretatt da det allerede er påvist andre avvik i våtsonen.

- Det må foretas tiltak for å lukke avviket.

**Kostnadsestimat: 20 000 - 100 000**
