EIERSKIFTERAPPORT™

ANDEL AV 2-MANNSBOLIG SØRVÅG

Sørvåg 24B, 8290 Skutvik

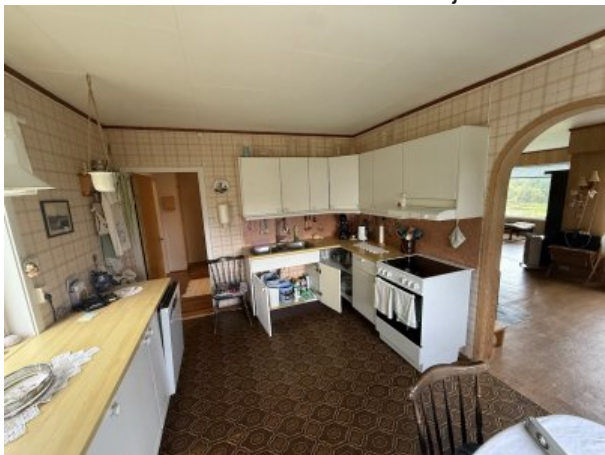
Merknader: En del bruksslittasjer på innredning og noe sprekk i beleggskjøt.

Det ble fuktmålt i utsatte områder i kjøkkenet med tilfredsstillende resultat,

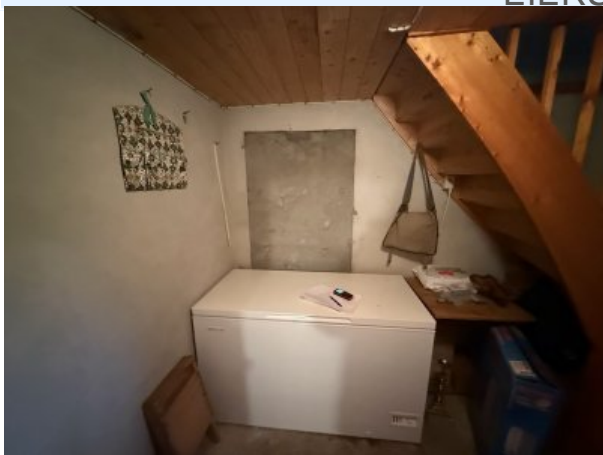
**9. Rom under terreng****9.1 Kjellergang****TG 2** 9.1.1 Veggens og himlingens overflater

Det er ikke tilstrekkelig med ventiler i vegger og/eller vinduer.
