# Tilstandsrapport

Enebolig

Øvre Stølen 31, 5966 EIVINDVIK

Befaringsdato: 13.11.2025

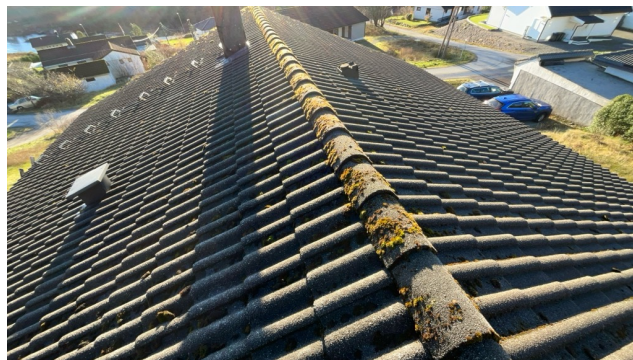
- Lokal utbedring må utføres.
- Tidspunkt for utskiftning av undertak nærmer seg.
- Når takteking og undertak begynner å bli gamle, øker risikoen for lekkasjer, noe som kan føre til omfattende og kostbare reparasjoner av underliggende konstruksjoner dersom en ikke foretar tiltak på konstruksjonene før dette oppstår.
- Tidspunkt for utskiftning av takteking nærmer seg.

Takstein

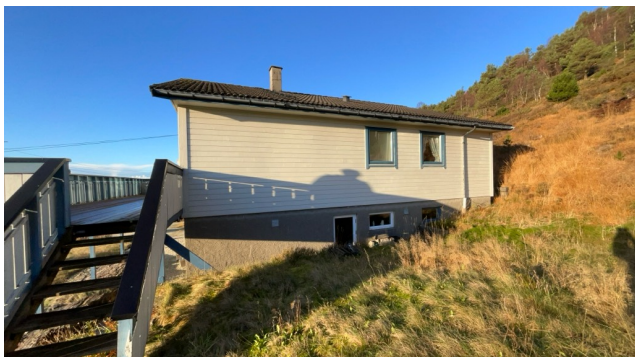
Ikke montert snøfangere-

Det er naturlig å montere snøfangere og skifte ut takrennene når taksteinen blir skiftet ut.

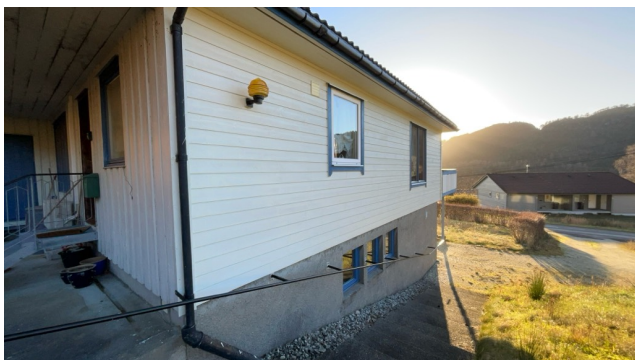
Liggende kledning

Etterisolering av yttervegger bør vurderes slik at oppvarmingskostnadene reduseres.

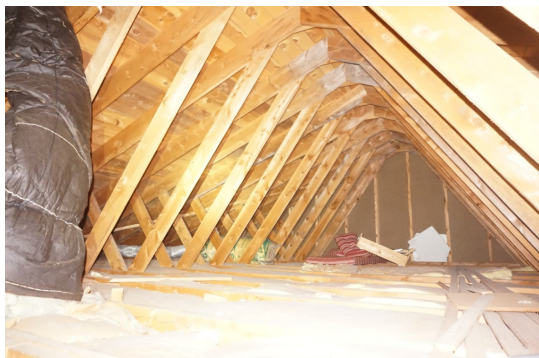
Saltakkonstruksjon av sperrer og sutaksbord.  
Fuktmerker rundt pipe og ute ved kisten.

- Det er begrenset/dårlig ventilering av takkonstruksjonen.
- Det er påvist fuktskjolder/skader i takkonstruksjonen.

Takkonstruksjon.

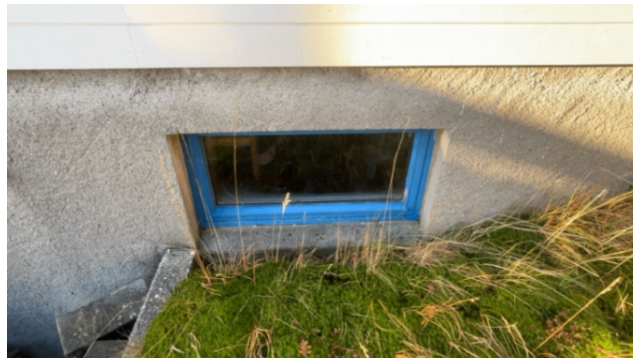
Vinduene er fra byggeår og har ikke samme isolasjonsevne som dagens vinduer, utskiftning nærmer seg.

Kjellervindu

- Det må påregnes noe vedlikehold og at enkelte vinduer må skiftes ut.

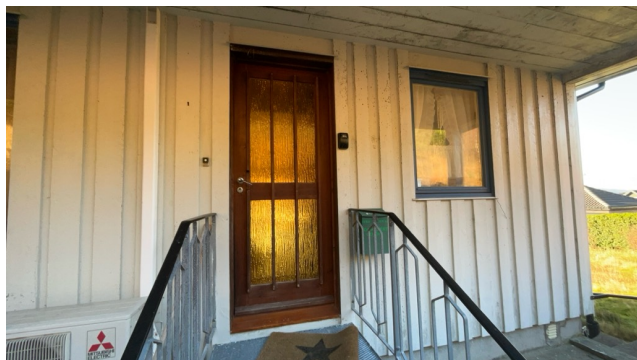
Vindu fra byggeår

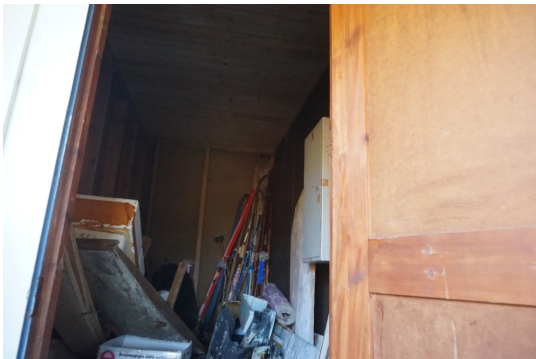
Gulvet er ikke ferdigstilt.

Utvendig bod

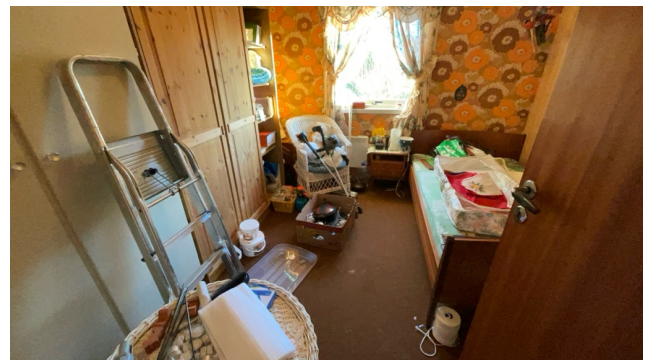
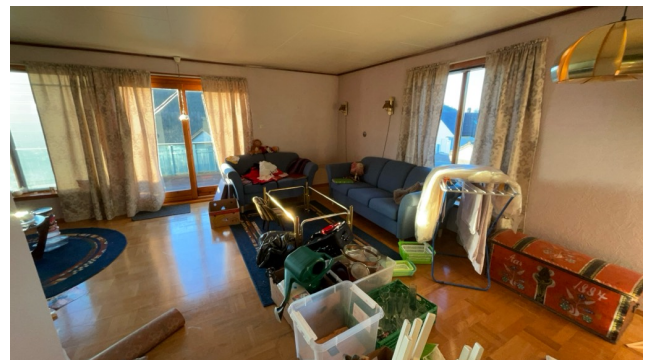
Soverom

Stue

Overflater må fornyes.

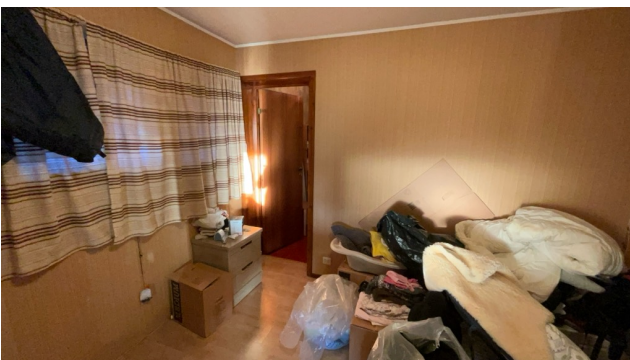
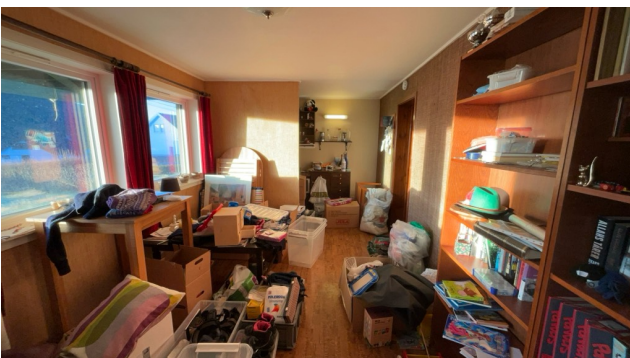
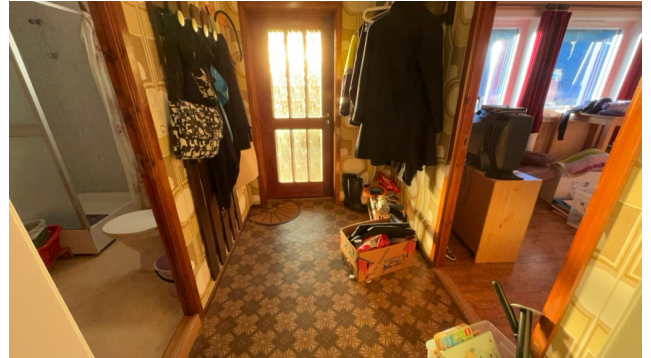
Soverom

Kjellerstue

Entre

Overflater må fornyes.

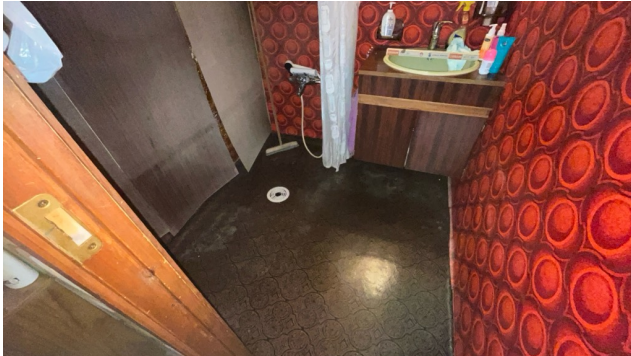
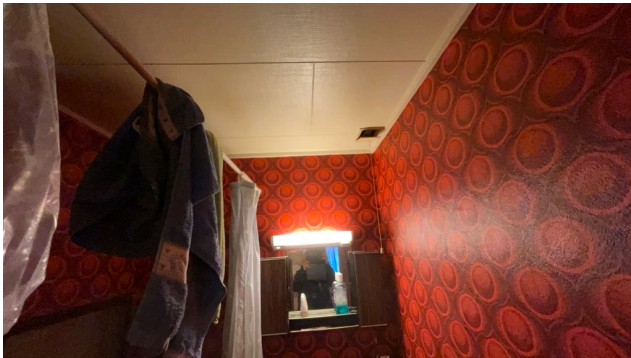
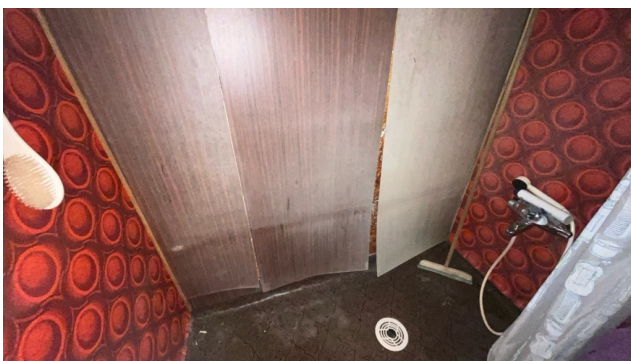
Sanitærutstyr: Dusjoppheng, og servantskap.  
Ventilasjon: Naturlig ventilasjon via ventil i himling, ikke luftespalte under dørblad.  
Tapet er løsnet fra underlaget.  
Det ble ikke registrert forhøyet fuktnivå i vegg ved hullboring.  
Fuktighetsnivå under 8 % vises ikke på instrumentet.  
Badet har ikke vært i bruk på en stund.

Bad

Ventil i himling

Veggplater

- Våtrommet må totalrenoveres. Alle forhold med tettesjikt, våtsone, sluk m.m. må dokumenteres.

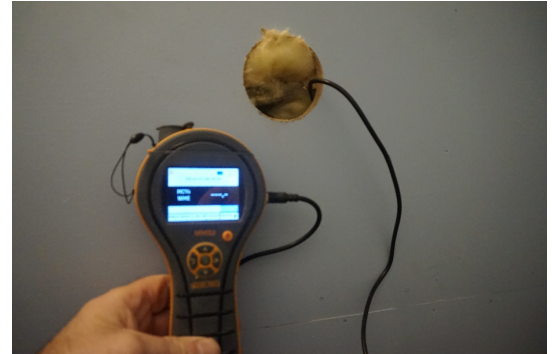
Det ble ikke registrert forhøyet fuktnivå i vegg ved hullboring. Fuktnivå under 8 % vises ikke på instrumentet. Badet har ikke vært i bruk på en stund.

Hullboring

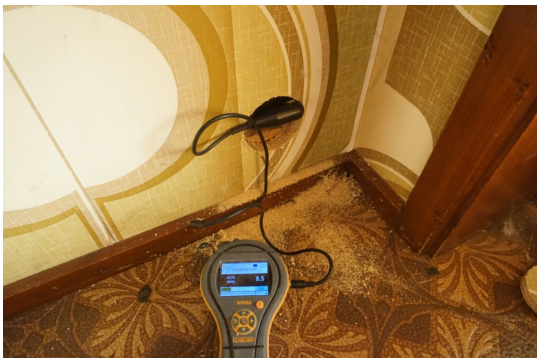
Det ble ikke registrert forhøyet fuktnivå i vegg ved hullboring.  
Det ble registrert 8,5% fukt i bunnsvill, men badet har ikke vært i bruk på en stund.

Hullboring

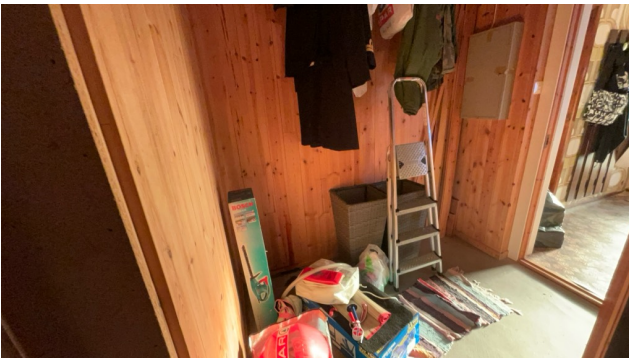
Det er ikke foretatt hullboring på vaskerommet fordi 3 av veggene er pusset betong blokkstein og vegg av 25 mm panel/plank.

Plankevegg

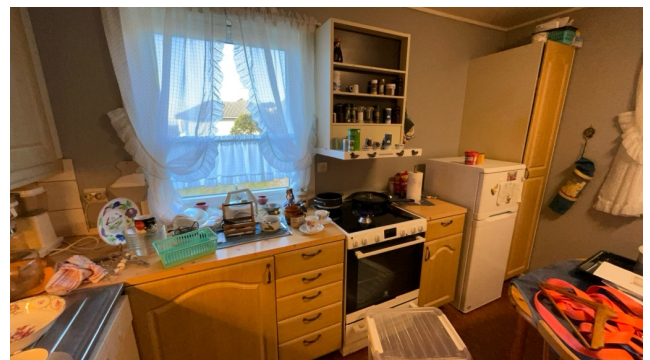
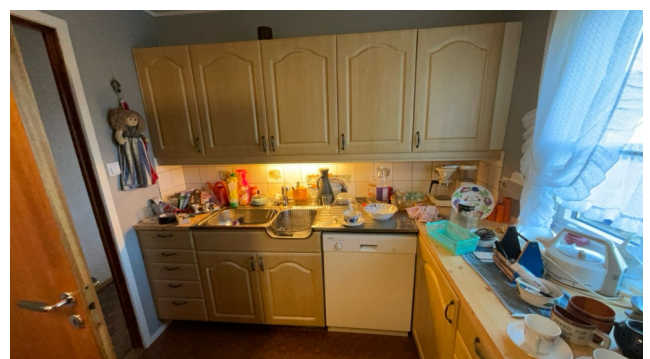
Innredning

Det nærmer seg utskifting av innredningen.

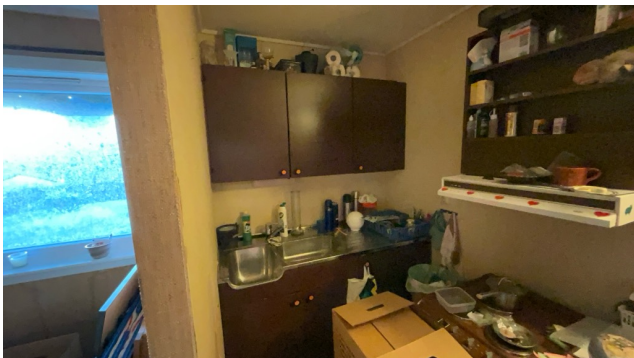
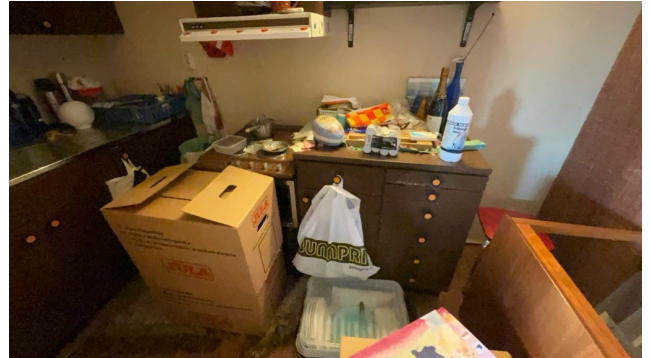
Innredning.

Utskifting må påregnes.

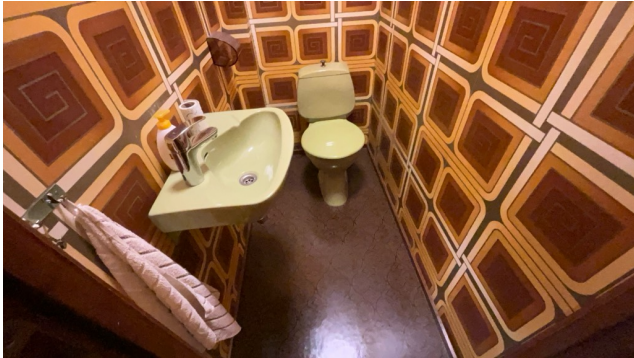
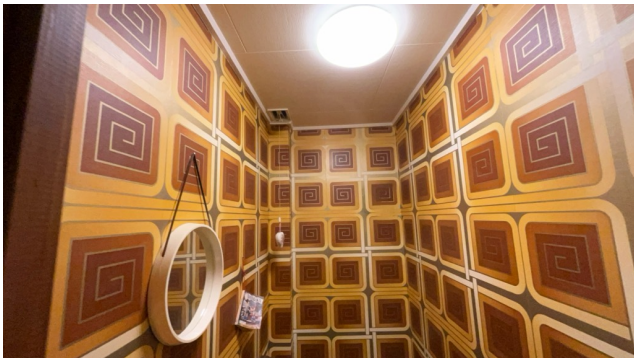
Toilettrom

Ventil i himling

- Det er påvist mangelfull ventilasjon på ett eller flere rom i boligen. Det er mangelfull ventilasjon på badene, vaskerom og toilettrom.

Det bør installeres mekanisk avtrekk og luftespalte under dørbblad.

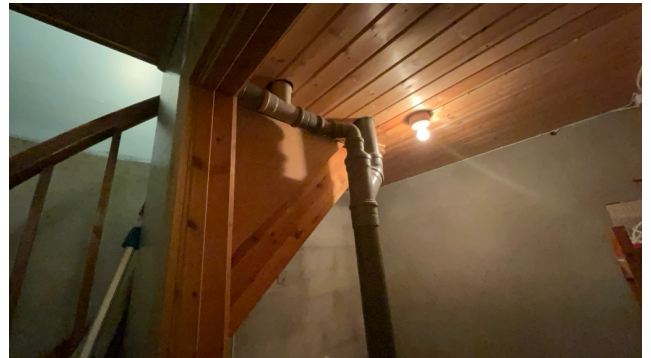
Avløpsrør

- Det er ikke behov for utbedringstiltak siden anlegget fungerer i dag, men ut ifra alder kan skader plutselig oppstå på eldre anlegg.

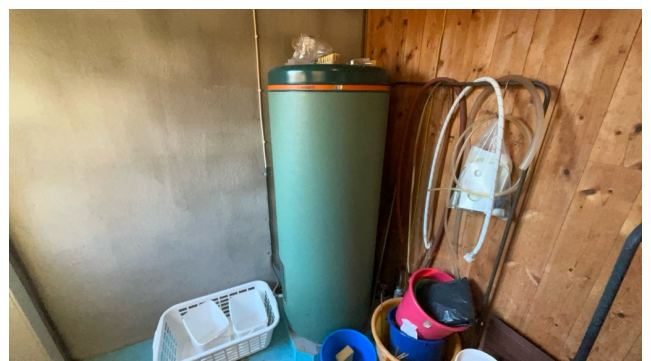
Bereder

- Det er ikke behov for utbedringstiltak siden tanken fungerer i dag, men ut ifra alder kan skader plutselig oppstå på eldre tanker.

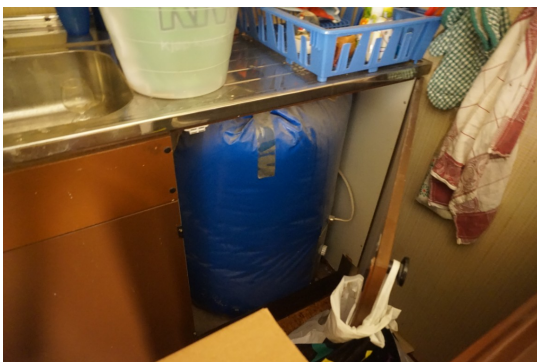
Benkebereder

- Det er ikke behov for utbedringstiltak siden tanken fungerer i dag, men ut ifra alder kan skader plutselig oppstå på eldre tanker.

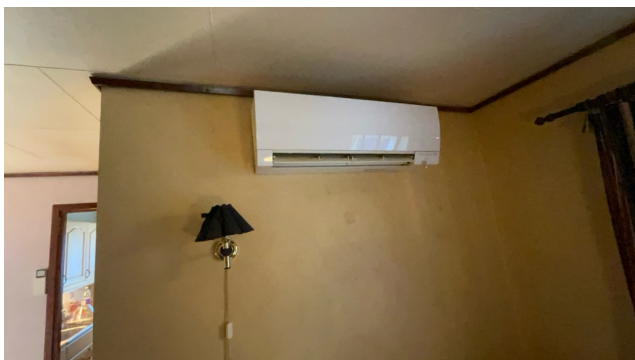
Varmepumpe

Varmepumpen virket på befaringsdagen.

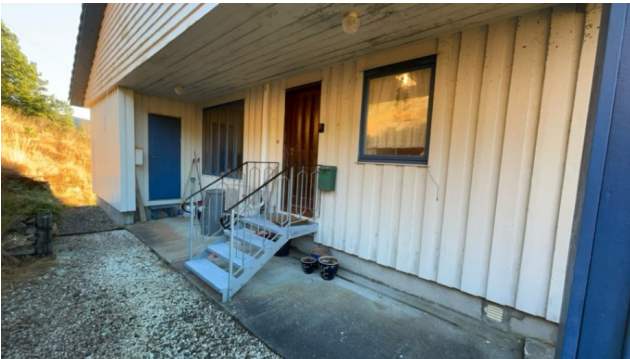
Terrenget faller mot bygningen på oppsiden.

- Det bør foretas terrengjusteringer.
