Tilstandsrapport

Boligbygg med flere boenheter

Selandsdalsveien 1, 4529 BYREMO

Oppdragsnr.: 21560-1353

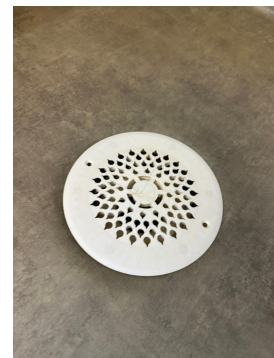
Beskrivelse

Det er plastsluk og synlig vinylbelegg som tettesjikt.

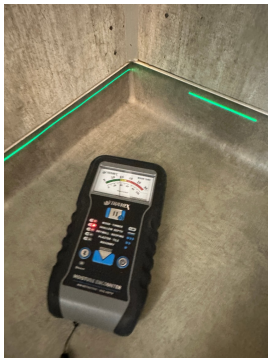
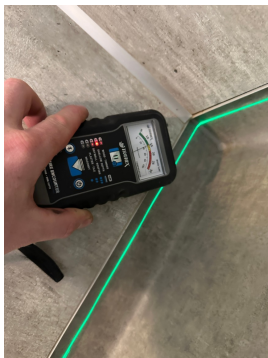
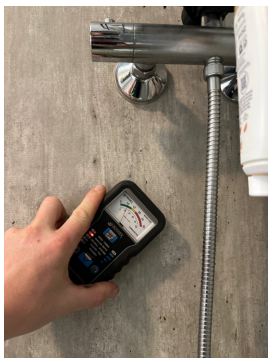
2 ETASJE > BAD/VASKEROM

Dusj som er den største risikosonen, står mot yttervegg og dusj på vaskerom, slik at hulltaking der er umulig.

Det ble søkt med fuktindikator på gulv og vegger i dusj uten å påvise unormale forhold.

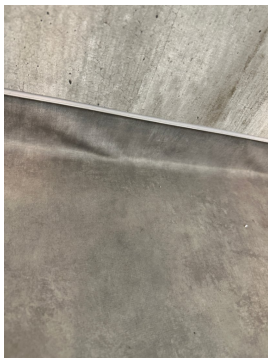
2 ETASJE > BAD/VASKEROM

Bølger/løsnet belegg er kun av estetisk karakter og har ingen konsekvens, men må utbedres for å lukke avviket.

For å lukke avvik, må fallforhold utbedres.

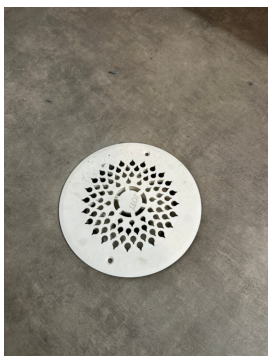
2 ETASJE > BAD/VASKEROM

Det er plastsluk og synlig vinylbelegg som tettesjikt.

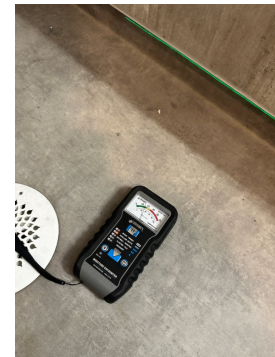
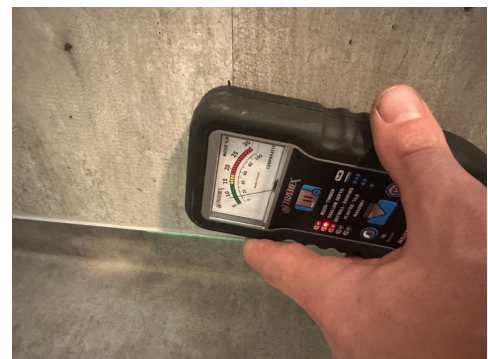
Dusj som er den største risikosonen, står mot yttervegg og dusj på bad, slik at hulltaking der er umulig.

Det ble søkt med fuktindikator på gulv og vegger i dusj uten å påvise unormale forhold.

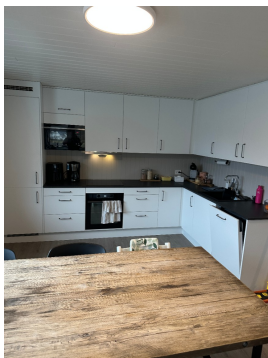
2 ETASJE > STUE/KJØKKEN

Kjøkkeninnredning fra 2023 i god stand. Kjøkkenet har innredning med glatte fronter og benkeplaten er av laminat. Det er kjølfrysenskap, oppvaskmaskin, platetopp, micro, stekeovn, vannstoppsystem og komfyrvakt.

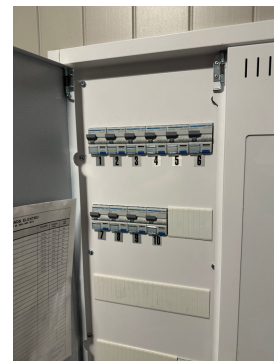
Generell kommentar

Anbefaler på generelt grunnlag en kontroll på anlegg som ikke har hatt utvidet El tilsyns kontroll av anlegget de siste 5 årene. Det anbefales alltid kontroll av el-anlegg ved avhending av bolig. Da jeg ikke er fagmann på dette området og ikke kan gi en grundig nok vurdering av anlegget. Kontroll NEK 405.2.3 bør utføres, da dette er en grundig kontroll som brukes ved avhending av bolig. Det kan da ikke utelukkes at det ved en kontroll blir påvist avvik som må utbedres.
