# Tilstandsrapport

Enebolig

Vemmelsvikvegen 38, 6713 ALMENNINGEN

Befaringsdato: 30.09.2025

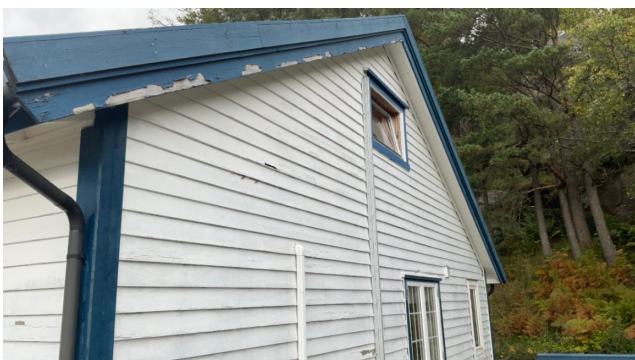
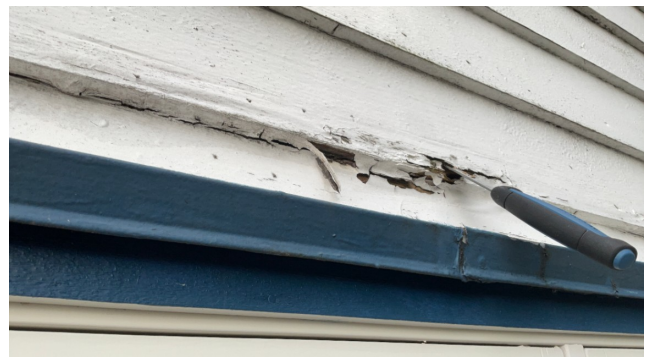
- Det er påvist betydelige råteskader i bordkledningen.

- Råteskadet trekledning må skiftes ut.

Det anbefales å skifte bordkledning, gjerne i forbindelse med etterisolering.

**Kostnadsestimat: 10 000 - 50 000**

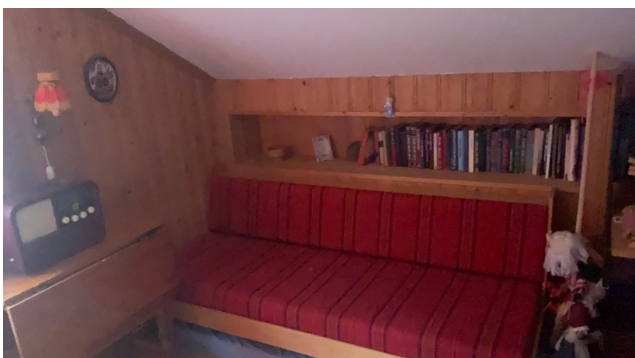
I. etasje: Innvendig er det gulv av parkett, belegg og flis. Veggene har malt tapet og malte plater. Innvendige tak har malte plater.  
Loft: Innvendig er det gulv av furu. Veggene har trepanel. Innvendige tak har malte plater og trepanel.  
Kjeller: Innvendig er det gulv av betong og belegg. Veggene har tapet og malte mur og synlig mur. Innvendige tak har malte plater og himlingsplater.

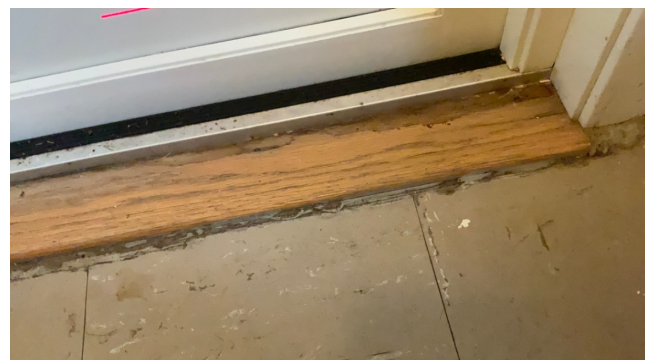
Gulv er ikke ferdig lagt

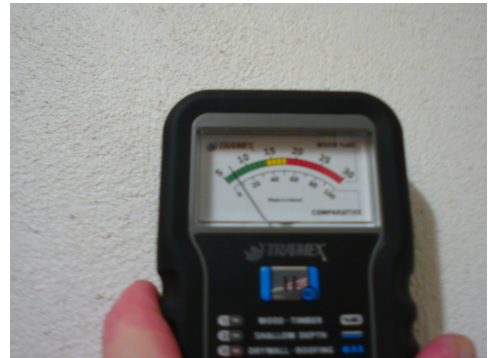
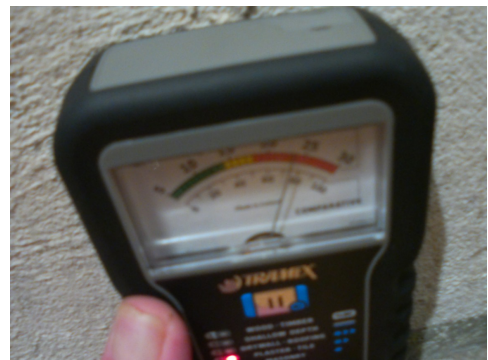
- Det er påvist indikasjoner på noe fuktgjennomtrenging inn i kjellermur. Fukt søk med Tramex fuktindikator viser noe høyere utslag ved gulv eller høyere oppe på vegg, ca. 10 cm opp.

Det er relativt liten risiko for skade.

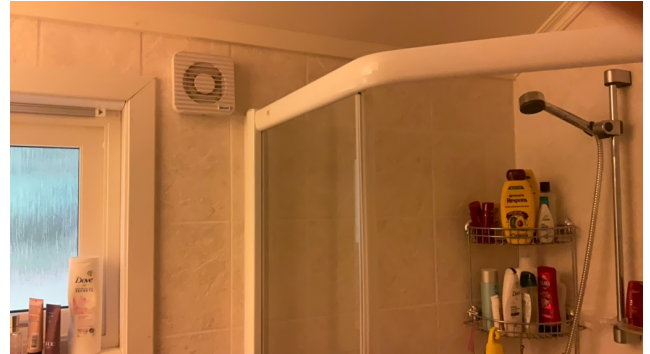
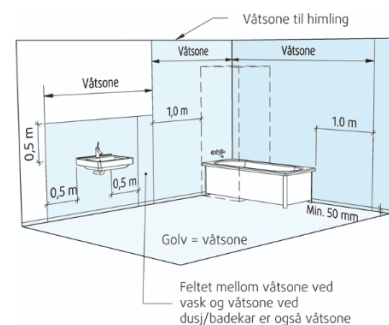
- Det er vindu/dør med ikke fuktbestandige materialer i våtsonen (ved vask, dusj, badekar, osv.), løsningen eller byggematerialet er uegnet.

Bruk av dusjkabinett minimerer risiko for skader.

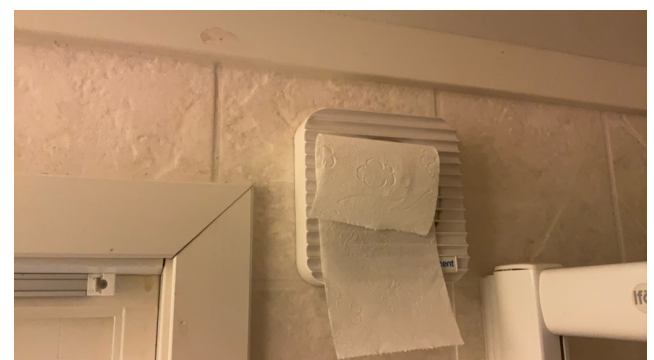
Det er mekanisk avtrekk. Avtrekksvifte som står i våtsone er ikke kontrollert om den er godkjent for det.

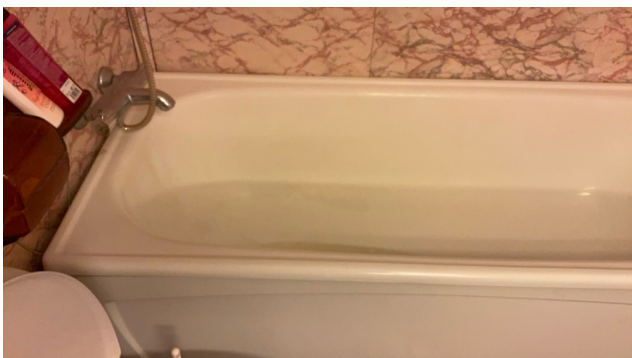
- Manglende oppgradering av våtrommet medfører høy risiko for at konstruksjonene ikke vil tåle vanlig bruk av vann eller lekkasjer. Dette kan føre til fuktskader på tilstøtende konstruksjoner.
- Våtrommet har behov for omfattende oppgraderinger. For å sikre en løsning som oppfyller gjeldende krav, bør tettesjikt, sluk og røropplegg oppgraderes og dokumenteres.

**Kostnadsestimat: 100 000 - 300 000**

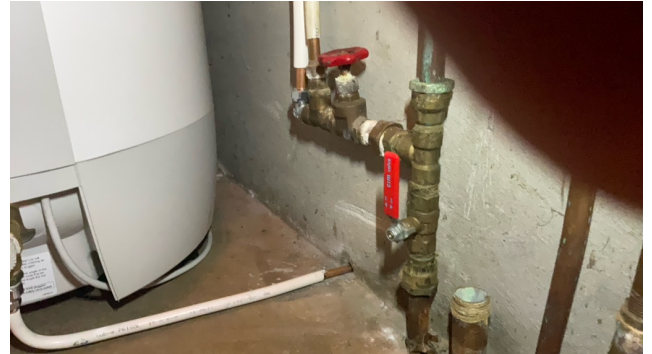
- Det er ikke behov for utbedringstiltak siden anlegget fungerer i dag, men ut ifra alder kan skader plutselig oppstå på eldre anlegg.

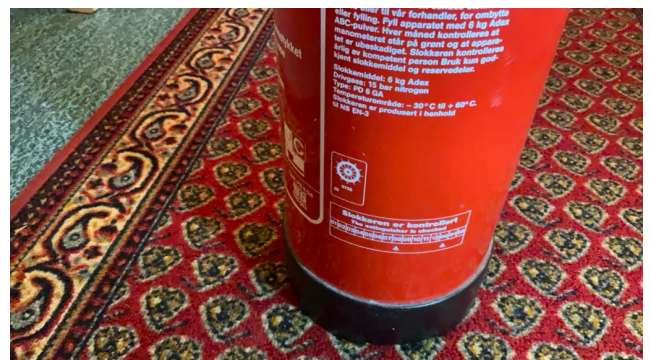
1. Er det mangler for brannslukningsutstyr i boligen iht. forskriftskrav på søknadstidspunktet, men minst Byggeforskrift 1985?  
Nei
2. Er det skader på brannslukningsutstyr eller er apparatet eldre enn 10 år?  
Ja
3. Er det mangler på røykvarslere i boligen iht. forskriftskrav på søknadstidspunktet, men minst Byggeforskrift 1985?  
Nei
4. Er det skader på røykvarslere?  
Nei Nye brannslukningsapparat koster fra 600 pr. stk.

Kostnadsestimat: Under 10 000

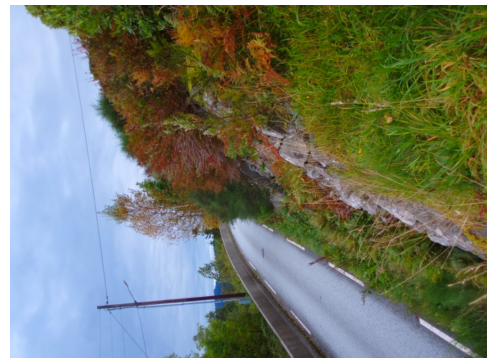
Det bør monteres rekkverk på forstøtnings mur som er over 0,5 meter høy (Dagens krav til sikring mot fall)  
Ny eier må vurdere dette.

**Kostnadsestimat: Ingen umiddelbar kostnad**
