# Tilstandsrapport

Boligbygg med flere boenheter

Slepphaugen 17, 7340 OPPDAL

Befaringsdato: 19.05.2026

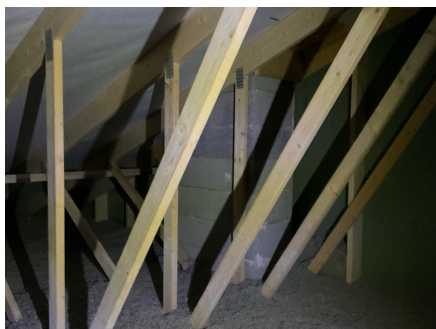
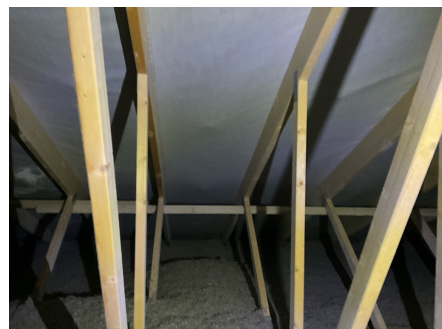
Takkonstruksjonen har W-takstoler i tre og vindtett duk som undertak. Det er etablert luftespalter ved raft. Tilkomst til kaldloftet er via luke med stige i stue/kjøkken. Det ble ikke registrert synlige skader i forbindelse med kaldloftet.

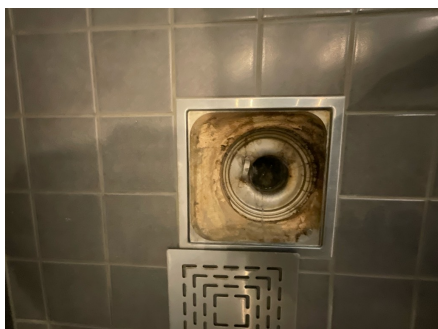
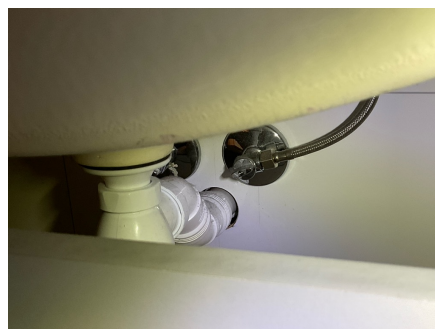
Det bør tettes bedre rundt avløpsrøret i servantskapet slik at fukt ikke trenger inn i veggkonstruksjonen ved en eventuell lekkasje fra rør.

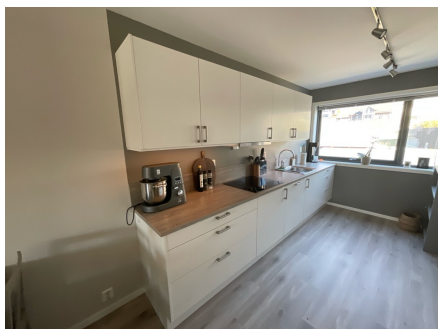
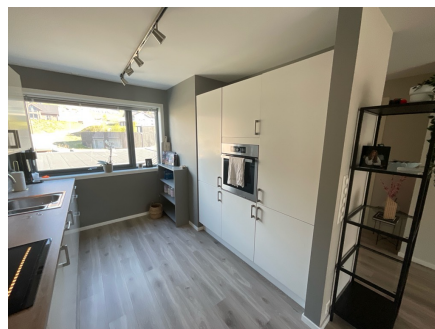
Kjøkkenet har innredning med glatte fronter. Benkeplaten er av laminat. Det er integrert kjøl/fryseskap, oppvaskmaskin, induksjonstopp, stekeovn, vannstoppsystem og komfyrvakt. Innredningen fremstår med normal slitasje og funksjon.

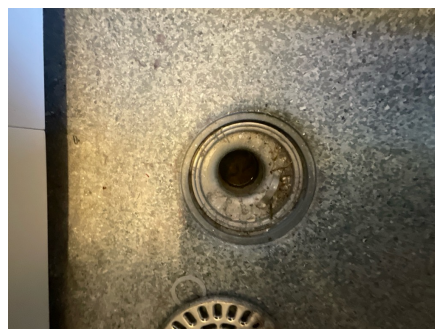
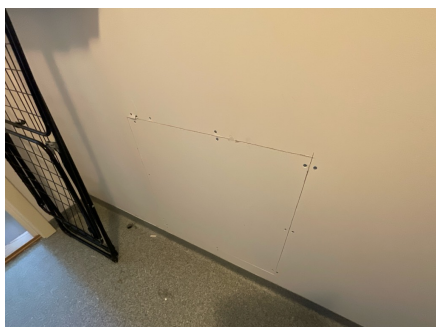
Boden har vinylbelegg på gulv og malte plater på vegger og i taket. Av utstyr er det opplegg for vaskemaskin. Varmtvannstank, ventilasjonsaggregat, sikringsskap og rørskap er også etablert i rommet. Sluket er et plastsluk, og rommet har balansert ventilasjon. Med bruk av krysslaser ble det målt ca. 30 mm høydesforskjell fra topp slukrist til topp synlig tettesjikt ved dørterskel. Sluket ble kontrollert og funnet i orden. Avtrekk fremstår med normal funksjon. Med bruk av fuktindikator ble det ikke indikert fukt på normalt fuktutsatte overflater på befaringdagen. Det bemerkes at det er etablert en inspeksjonsluke på vegg mot dusjen som er visuelt skjemmende. Det opplyses at det ble foretatt inspeksjon i veggen mot dusjen etter en utett skjøt mellom 2 plater. Det ble ikke registrert skader i konstruksjonen.

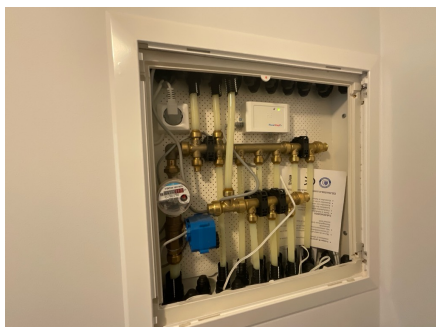
Innvendige vannledninger er av plast (rør i rør). Det er besiktiget i rørskap som er etablert i bod. Stoppekrane og vannmåler er etablert i rørskapet. Vannledninger fremsto med normal funksjon på befaringsdagen.
