# SALGSOPPGAVE

**DREVJAVEGEN 68**

**8664 MOSJØEN**

# Tilstandsrapport

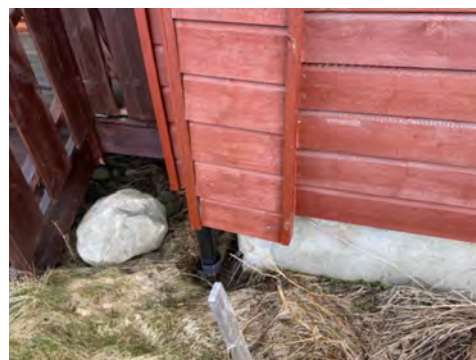
Enkelte nedløpsrør er tilkoblet rør til grunn.

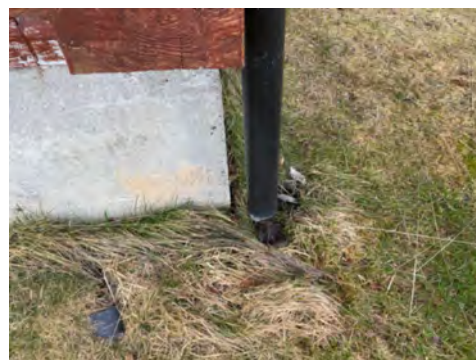
Manglende tilkobling av nedløpsrør til grunn.

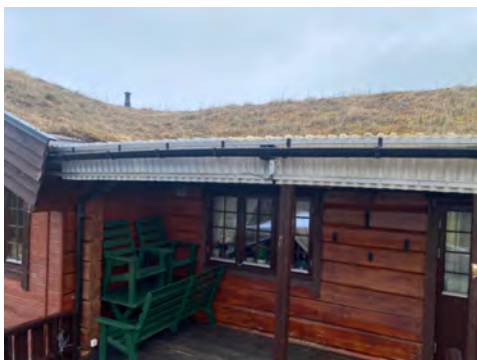
Manglende beslag mot takrenne.

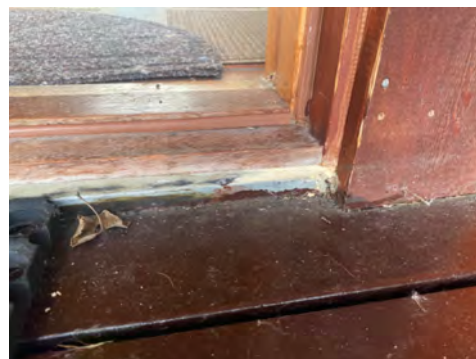
Manglende beslag i nedkant/utett pakning.

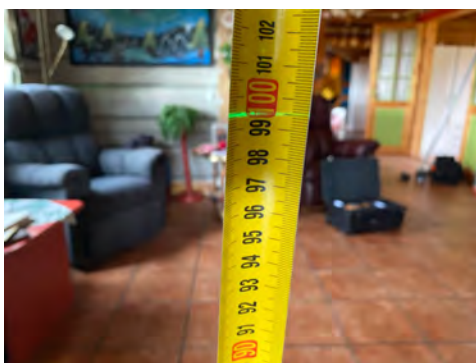
Måling av planavvik

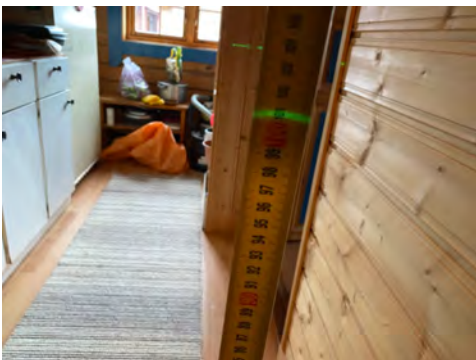
Måling av planavvik

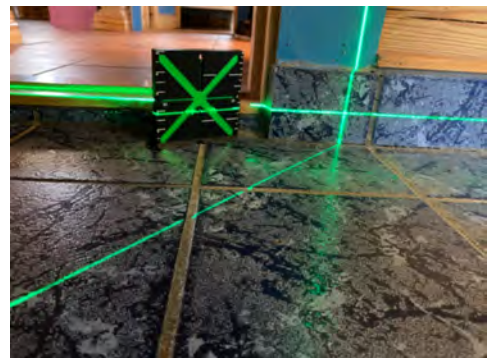
Måling av fallforhold fra dør.

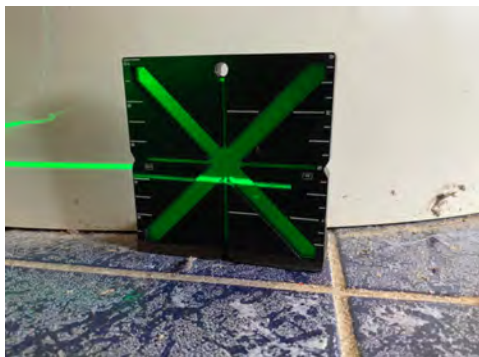
Måling av fallforhold til kabinett

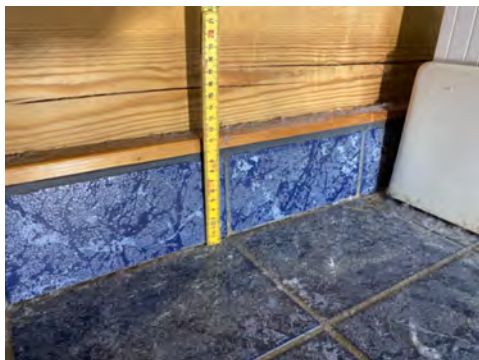
Manglende fugging mellom vegg/gulvflis.

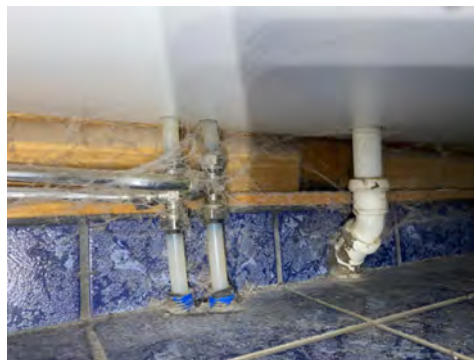
Ikke fagmessig rørgjennomføringer, ingen synlig mansjett/membran.

Det bør vurderes å etablere fuktsperre eller annen beskyttelse mellom innredning og tømmervegg for å hindre at eventuell fukt fra sanitærutstyr trekker inn i treverket. Manglende beskyttelse kan føre til fuktskader og råte i tømmerkonstruksjonen over tid.

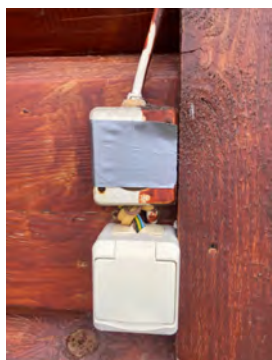
Utvendig stikkontakt, manglende deksel, synlige ledninger.
