# Svarstad 5

6727 Bremanger

Salsoppgåve med planteikningar, tomtekart, tilstandsrapport,  
eigenerklæring og energiattest

Bolig

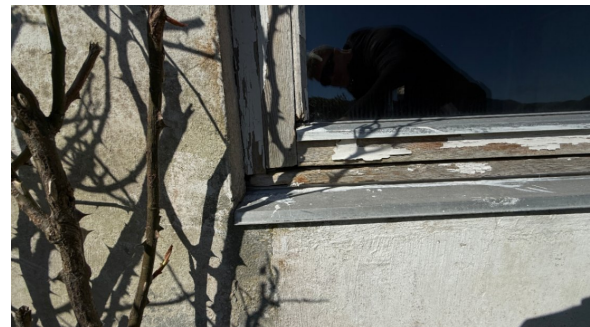
Konsekvensen av manglende tiltak er økt risiko for fuktskader, varmetap, og redusert levetid på vinduene.

Vannbrettbeslag på vindu i mur i underetasje bør utbedres med oppbrett på sidene ved utskifting av vindu, for å hindre vanninntrenging i murpuss og konstruksjon.
