Tilstandsrapport

Boligbygg med flere boenheter

Lonavegen 31, 5460 HUSNES

Befaringsdato: 17.02.2026

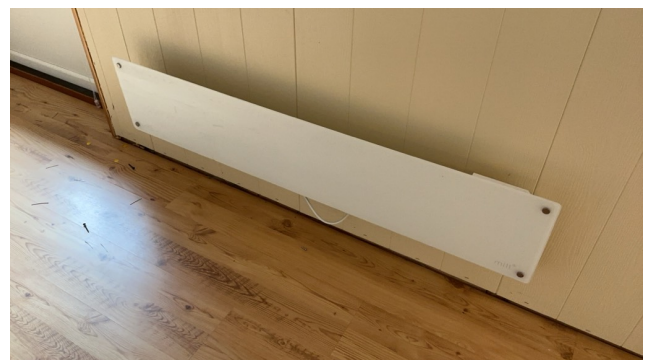
Det er stedvis montert vegghengte panelovner

Panelovn i stue

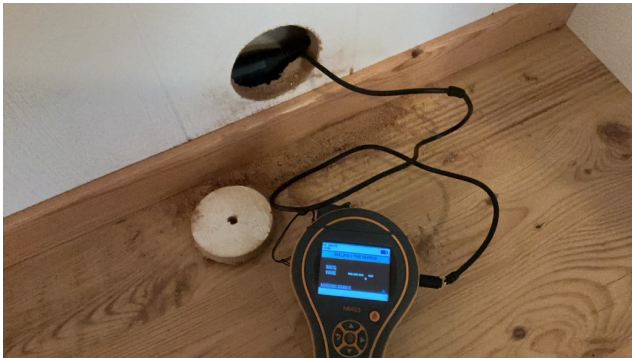
2. ETASJE > BAD/VASKEROM

! TG 0 Tilliggende konstruksjoner våtrom

Hulltaking er foretatt uten å påvise unormale forhold. Hulltaking er foretatt ved/i Hovedsoverom.
Ingen utslag ved prøvetaking.

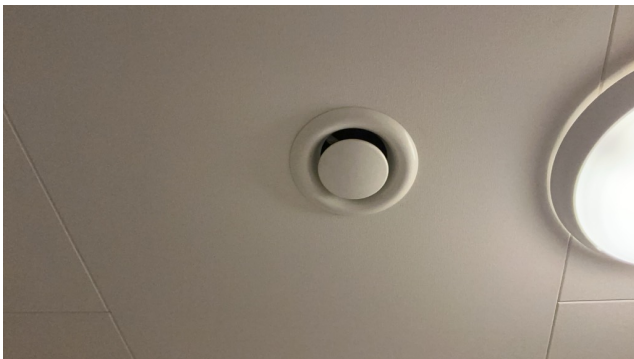
2. ETASJE > VASKEROM

TG 1 Sanitærutstyr og innredning

Det er mekanisk avtrekk med ventil i tak- avtrekk styres fra kjøkkenventilator

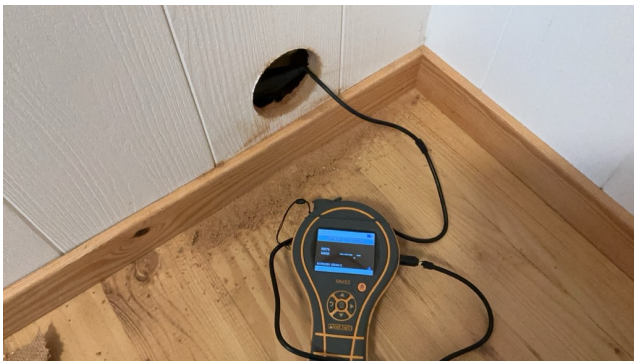
2.ETASJE > VASKEROM

TG 0 Tilliggende konstruksjoner våtrom

Hulltaking er foretatt uten å påvise unormale forhold. Hulltaking er foretatt ved/i Gang.
Ingen utslag ved prøvetaking.

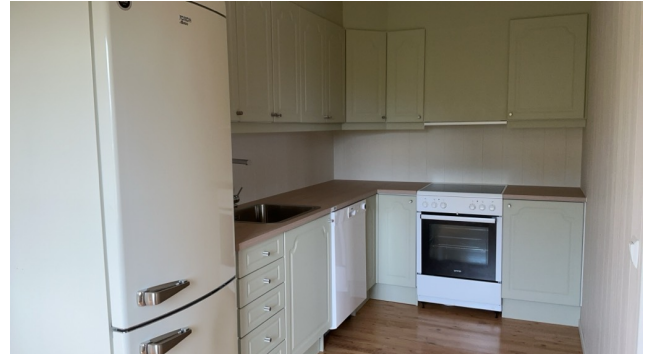
Kjøkkenet har innredning med profilerte fronter.
Benkeplaten er av laminat. Det er kjøl/fryseskap, oppvaskmaskin og komfyr.
Malte fronter år 2026
Ny benkeplate 2026
