# Tilstandsrapport

Tomannsbolig

Rishaugveien 18, 8470 BØ I VESTERÅLEN

Befaringsdato: 13.05.2026

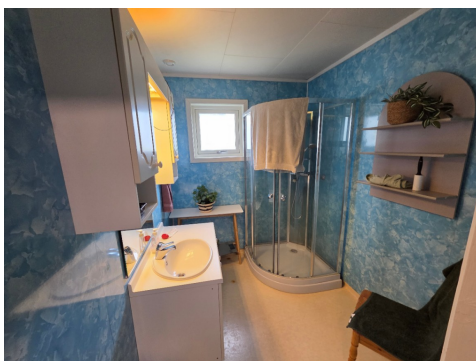
### 1. ETASJE > BAD

#### TG 2 Overflater vegger og himling

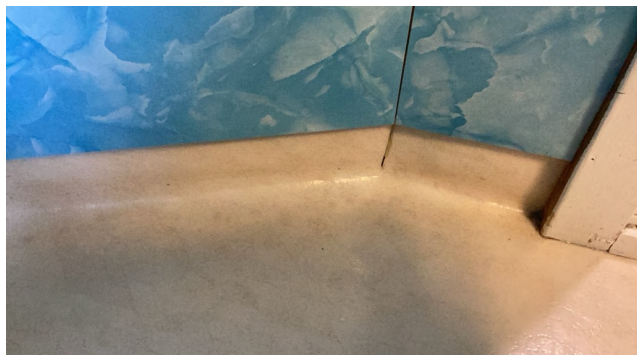
## 1. ETASJE > BAD

### TG 3 Sluk, membran og tettesjikt

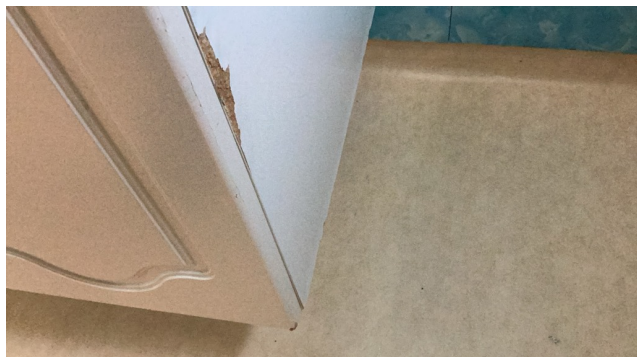
## 1. ETASJE > BAD

### Ventilasjon

- Det bør etableres tilfredsstillende tilluft til våtrom f.eks. luftespalte ved dør e.l.
- Over tid kan manglende tilluftsventilering resultere i mugg- og soppdannelse, spesielt på steder som ikke får god nok luftgjennomstrømning.

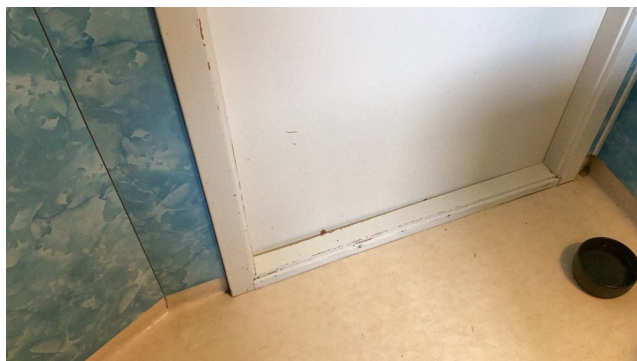
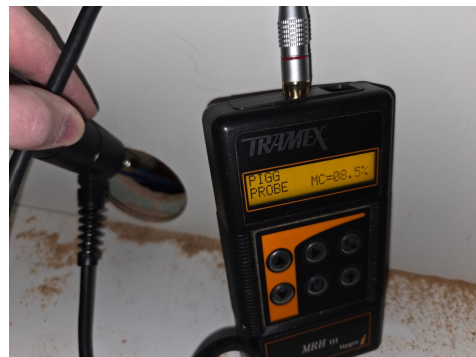
## 1. ETASJE > BAD

Hulltaking er foretatt uten å påvise unormale forhold. Fuktkvotemåling (vekt%) i konstruksjonen ble målt til 9. Hulltaking er foretatt ved/i soverom tilstøtende dusjsone.

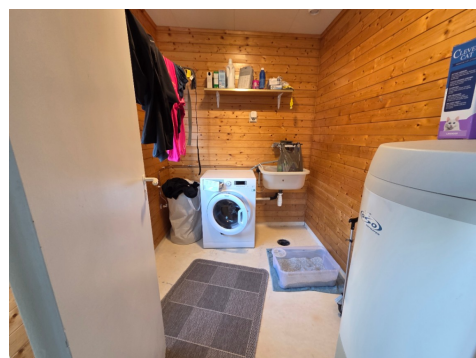
## 1. ETASJE > VASKEROM

### Overflater vegger og himling

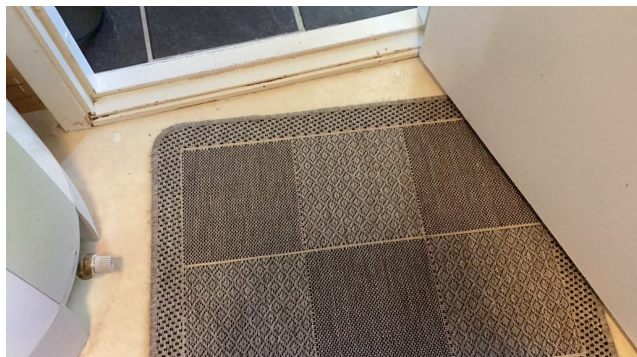
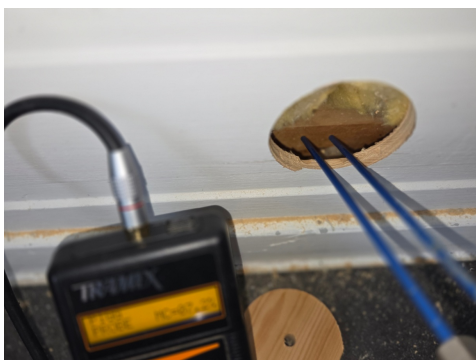
## 1. ETASJE > VASKEROM

Hulltaking er foretatt uten å påvise unormale forhold. Fuktkvotemåling (vekt%) i konstruksjonen ble målt til 8. Hulltaking er foretatt i vindfang.

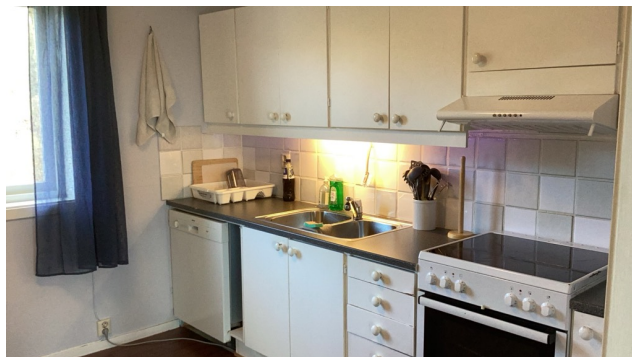
## 2. ETASJE > KJØKKEN

### ! TG 2 Avtrekk

Viften bør undersøkes og eventuelt repareres eller byttes ut for å unngå redusert funksjon, økt slitasje og mulig støypilg.

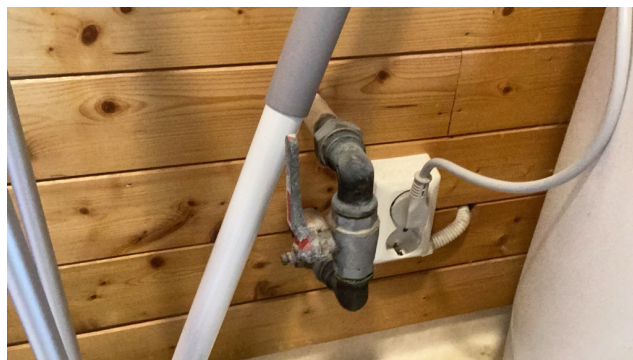
### TG 2 Avløpsrør

Det anbefales å følge med på tilstanden til avløpsrørene og vurdere utskiftning ved oppgradering av våtrom, da mer enn halvparten av forventet brukstid er passert.

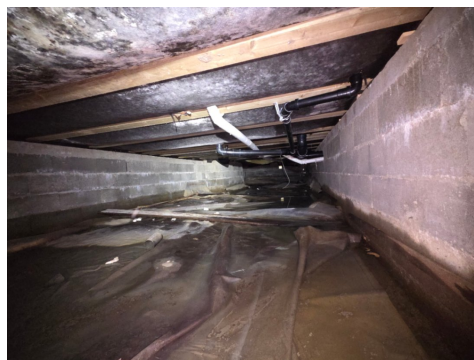
### TG 2 Grunnmur og fundamenter

Det er viktig at terreng heller riktig i områder ved grunnmur. Overflatevann skal hurtigst mulig vekk fra bygning for på den måten å unngå unødvendig fuktbelastning på utvendig fuktsikring og drenering. Ideelt bør det i en avstand på min. 3 meter være god helling vekk fra grunnmur.
