# Tilstandsrapport

Enebolig

Lårdalsvegen 1041, 3891 HØYDALSMO

Befaringsdato: 30.05.2024

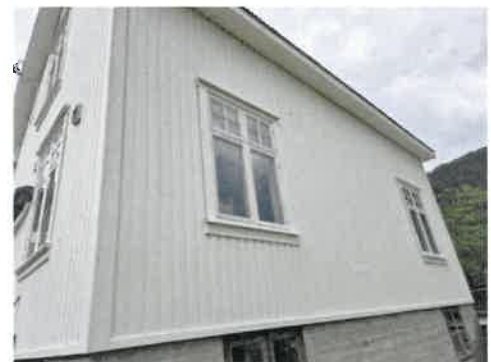
- Det er ikke tilfredsstillende bortledning av vann fra taknedløp ved grunnmur.
- Det er påvist avvik i beslagløsninger.
- Det mangler snøfangere på hele eller deler av taket, men det var ikke krav om dette på byggemeldingstidspunktet.
- Det mangler tilfredsstillende adkomst til pipe for feier.
- Mer enn halvparten av forventet brukstid er passert på renner/nedløp/beslag.

- Det bør lages system for bortledning av vann fra taknedløp ved grunnmur.
- Overvåk tilstanden jevnlig. For å få tilstandsgrad 0 eller 1 må beslag/renner/nedløp skiftes ut, men tidspunktet for når dette er nødvendig er vanskelig å si noe om.
- Stigetrinn og plattform for feier må monteres.

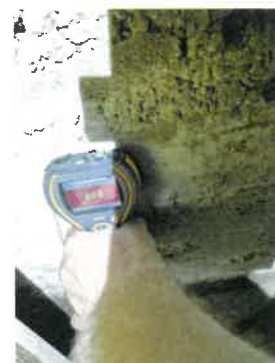
Hulltaking ikke foretatt, dette fordi det er betong/leca rett mot grunn og som er synlig, det ble utført stedvis fukt søk. Det ble registrert middels fukt i den vegg som er mot bakke terreng.

- Det er påvist indikasjoner på noe fuktgjennomtrenging i kjellergulv.
- Det er påvist indikasjoner på noe fuktgjennomtrenging inn i kjellermur.
- Det er registrert fuktskjolder/fuktskader på overflater.
- Kjeller har begrenset ventilering/luftgjennomstrømming.

- Det må foretas ytterligere undersøkelser for å fastslå omfang/årsak.
- Det påviste fuktnivå gir grunn til å overvåke konstruksjonen jevnlig for å se utvikling over tid, og eventuelt foreta tiltak for å unngå fuktskader.

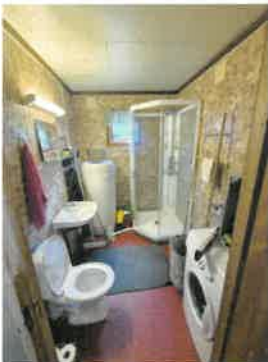
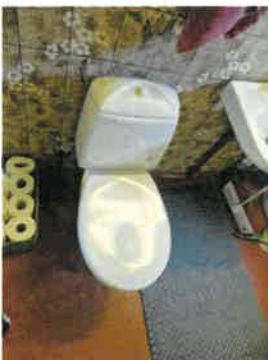
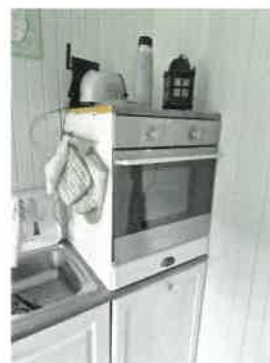
FØRSTE ETASJE > BAD

Hvite overflater, utført fuktsøk stedvis på gulv, det ble ikke oppdaget fukt ved fuktsøk.

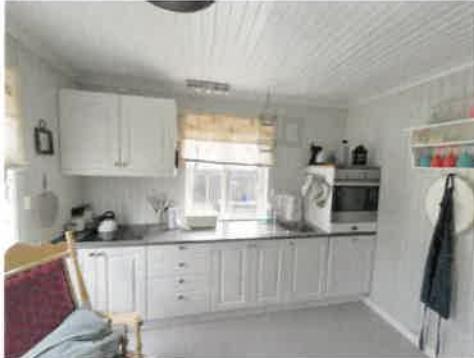
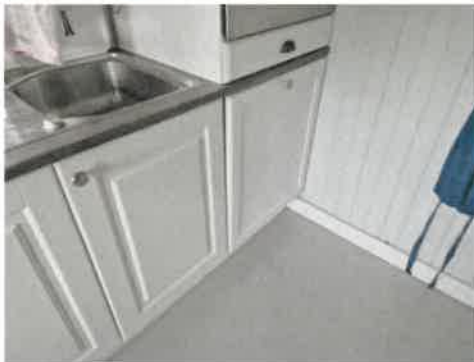
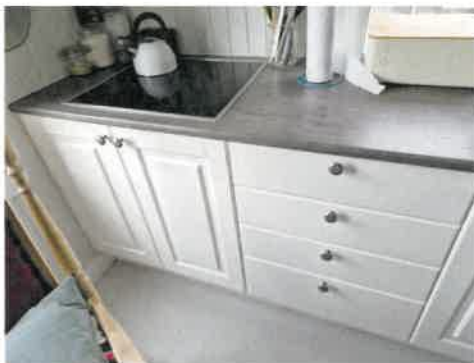
FØRSTE ETASJE > KJØKKEN

Ventilasjon med avsug ut til det fri gjennom yttervegg.

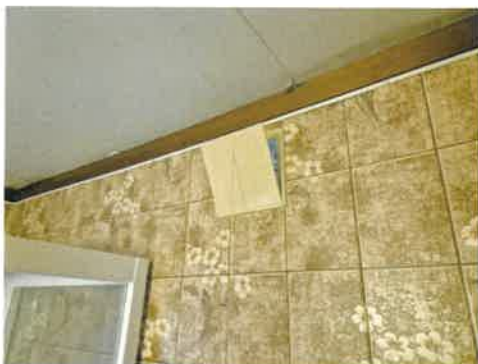
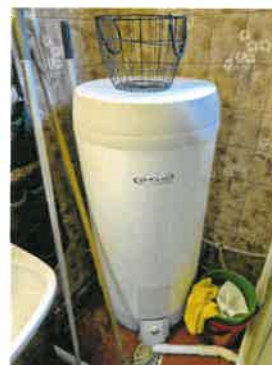
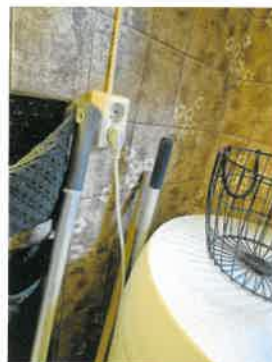
## TG 2 Varmtvannstank

Varmtvannstank står på bad, Dette er en oso tank, denne er på 200liter. avrenning er tilknyttet sluk til sikkerhetsventil.

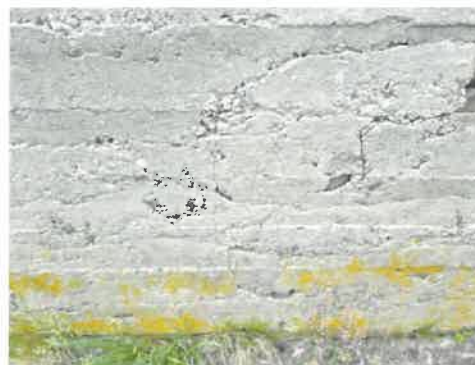
- Det er registrert skråriss som er symptom på setninger.
- Grunnmuren har sprekkdannelse.

Skaden bør overvåkes, dersom sprekken blir større med årene bør det gjøres tiltak .

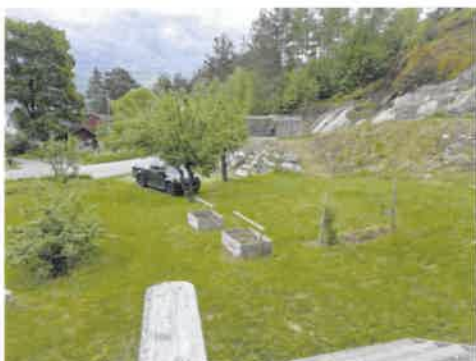
## 102 Utvendige vann- og avløpsledninger

Både vann og spillvann er tilkoblet det kommunale nettet. 110mm pvc (plast) spillvann og 32mm pe100 (plast) til vann. bør video kjøres for bedre kontroll av tilstand.

- Det er ikke behov for utbedringstiltak siden anlegget fungerer i dag, men ut ifra alder kan skader plutselig oppstå på eldre anlegg.
