Tilstandsrapport

Enebolig

Terneveien 8, 9800 VADSØ

Rapportdato: 03.10.2025

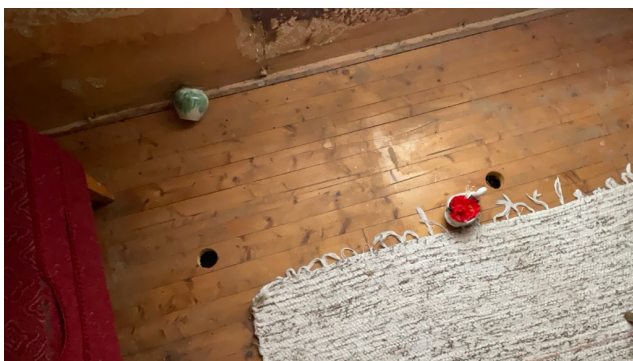
- Det er målt høydeforskjell på mellom 15-30 mm gjennom hele rommet. Tilstandsgrad 2 gis med bakgrunn i standardens krav til godkjente måleavvik.
- Det er påvist fuktskader i etasjesskiller
- Målt høydeforskjell på mellom 10 - 20 mm innenfor en lengde på 2 meter. Tilstandsgrad 2 gis med bakgrunn i standardens krav til godkjente måleavvik.
- Målt høydeforskjell på over 20 mm innenfor en lengde på 2 meter. Tilstandsgrad 3 gis med bakgrunn i standardens krav til godkjente måleavvik.
- Målt høydeforskjell på over 30 mm gjennom hele rommet. Tilstandsgrad 3 gis med bakgrunn i standardens krav til godkjente måleavvik.

Gulvet har høydeforskjeller på ca. 25 mm innenfor 2 meter fra laserpunktet, og over 40 mm over hele rommet, ca. 4 meter fra laserpunktet. Dette overskrider gjeldende toleransekrav for planhet på gulv.

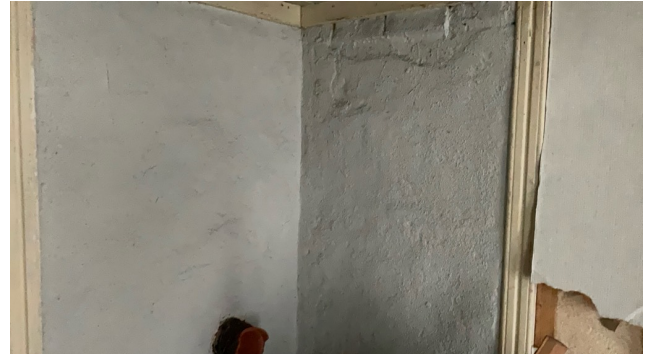
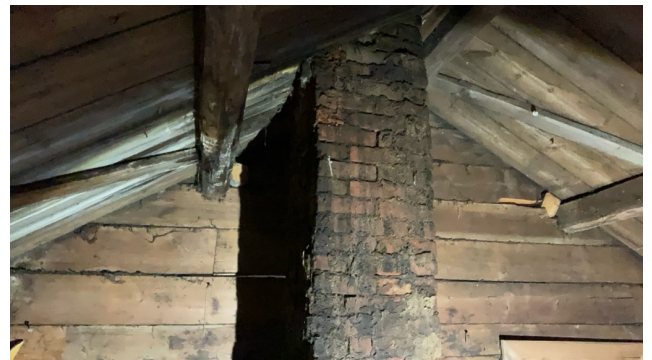
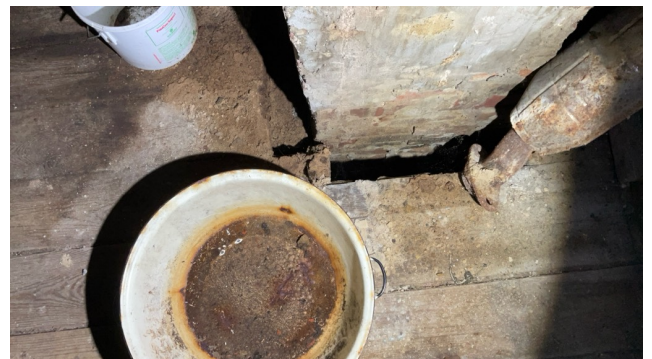
Pipe ikke tett i etasjeskille ,

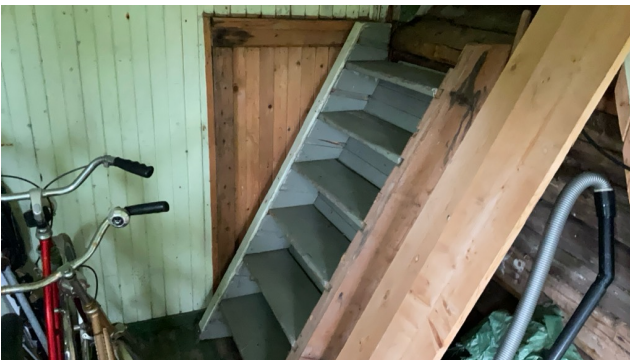
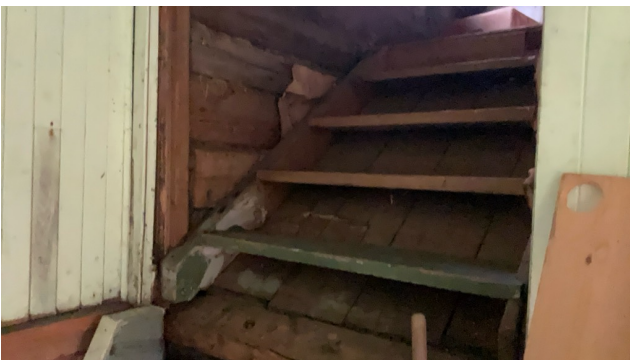
Ubehandlet kan dette medføre både helse- og sikkerhetsrisiko og krav om utbedring fra myndigheter ved salg eller tilsyn.

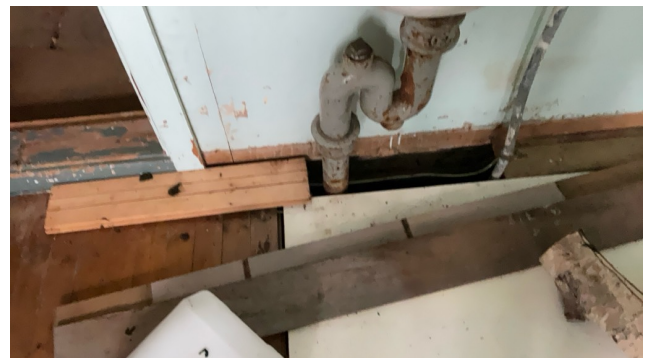
Eldre støpejernsavløp har økt risiko for lekkasjer, tilstopping og vannskader.

Ubehandlet kan dette medføre skade på gulv, konstruksjon og inventar, samt kostbare reparasjoner.

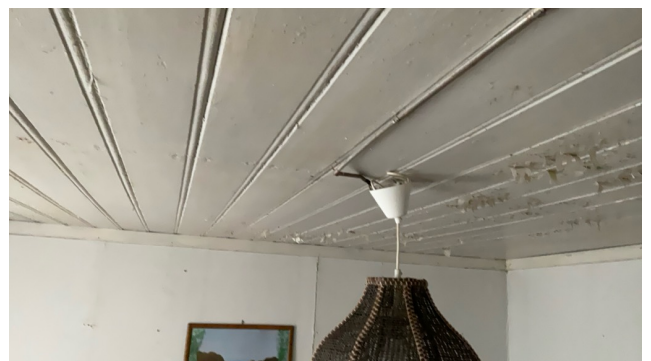
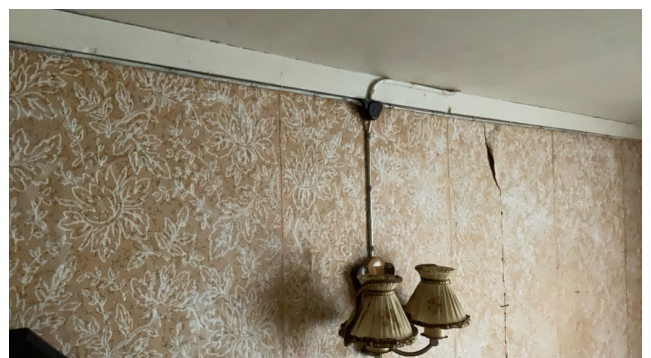
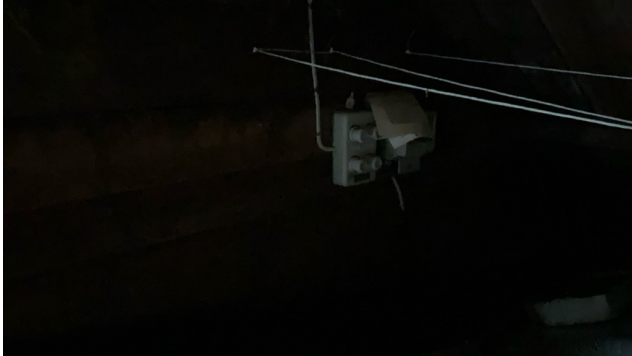
Ved omsetning av bolig vil man ofte få endring i bruk av det elektriske anlegget. Takstmann anbefaler på generelt grunnlag at en registrert elektroinstallatør foretar en kontroll av boliginstallasjon ved eierskifte. Dette kan for eksempel være en rapport fra periodisk kontroll av boliginstallasjon i henhold til NEK 405-2, som omfatter kontroll av både det elektriske og det branntekniske anlegget.
