Tilstandsrapport

Tomannsbolig

Hagebysvingen 13 E, 2230 SKOTTERUD

Befaringsdato: 09.04.2026

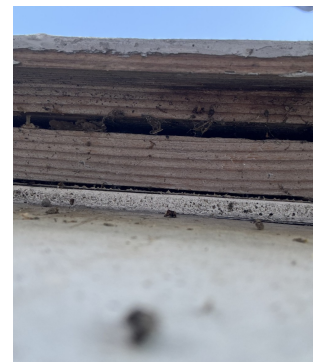
! TG 1 Veggkonstruksjon

Beskrivelse
Veggene har bindingsverkskonstruksjon fra byggeår. Fasade/kledning har liggende bordkledning.

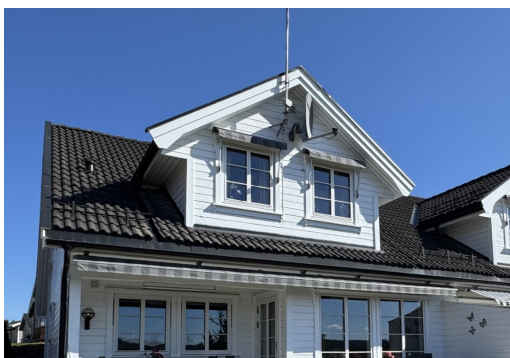
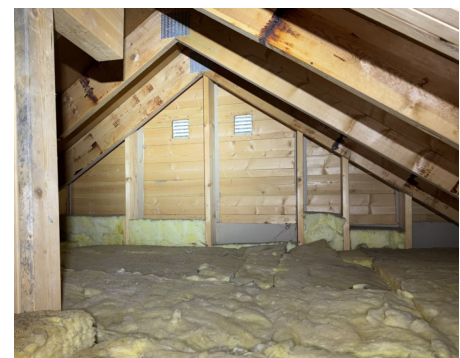
Beskrivelse
Taktekkingen er av betongtakstein. Taket er besiktiget fra takfot i stige. Noe mosedannelser er observert, spesielt mot øst. Siden taket (takkonstruksjon, takteking og skorstein) kun er observert fra takfot i stige, er vurderingen begrenset av dette. Selv om det ikke er avdekket skader under befaringen, betyr ikke dette at det ikke foreligger skader som en besiktigelse på taket kan avdekke. Vær oppmerksom på denne risikoen. En undersøkelse på taket kan utføres av en fagperson under tilstrekkelige sikkerhetsforhold.

Beskrivelse
Takkonstruksjonen har A-takstoler i tre.

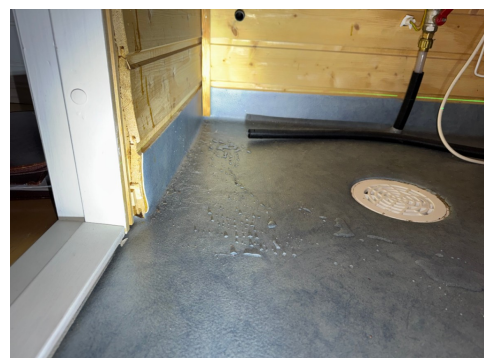
Teknisk bod: Gulvet er belagt med belegget med oppbrett langs vegger, noe som gir en viss beskyttelse mot fukt mot tilstøtende konstruksjoner. Det er imidlertid ikke registrert tilfredsstillende fall mot sluk, og gulvet fremstår forholdsvis flatt. Det er heller ikke etablert oppbrett eller særskilt tetting ved terskel.

Det bør etableres tilfredsstillende oppbrett eller tetting ved terskel for å sikre at eventuelt lekkasjevann ledes til sluk og ikke trenger ut i tilstøtende konstruksjoner. Manglende tiltak kan medføre økt risiko for fuktskader i omkringliggende bygningsdeler.

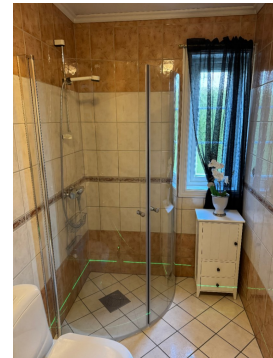
Vinduet må fortsatt beskyttes mot direkte vannsprut, da plassering i våtsone kan medføre risiko for vanninntrengning og skade på materialene. Dersom dusjdørene fjernes og det etableres en åpen løsning, vil vinduet bli svært utsatt for fukt, noe som kan føre til redusert levetid og behov for utskifting.

Det er ikke behov for utbedringstiltak slik det er i dag, men endret bruk kan medføre behov for tiltak.

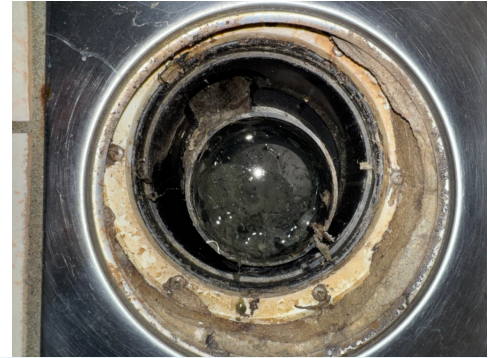
Det er påvist at noen fliser har bom (hulrom under) langs delevegg mot soverom og i front av toalett/dusjhjørnet. Ingen synlige riss/sprekker eller løse fuger ble observert.

Sprekker i fliser oppstår ofte som følge av bevegelser i underlaget, utilstrekkelig heft mellom flis og underlag eller mangelfull utførelse ved legging. Hull lyd ved banking indikerer redusert vedheft eller hulrom under flisene, noe som kan skyldes dårlig limdekning, svikt i underlaget eller bevegelser over tid.

- Det er viktig å merke seg at levetiden til en membran varierer basert på kvalitet, installasjon og bruk. Eldre membraner kan bli sprø og sprekke opp, noe som fører til at de mister sin vanntettende funksjon. Dette kan resultere i vannlekkasjer gjennom vegger og gulv og fuktskader.

Konsekvensen av manglende dokumentasjon og høy alder er økt risiko for lekkasjer og fuktskader i konstruksjonen, noe som kan medføre kostbare utbedringer dersom skade oppstår.

- Selv om bom eller hull lyd ikke alltid er et umiddelbart problem, bør det overvåkes nøye før eventuell utvikling i sprekker i flisfuger e.l. oppstår. Dette må en foreta tiltak for, for å begrense utviklingen.

Fliser med sprekker bør skiftes ut for å hindre videre skade og redusere risiko for vanninntrengning til nærliggende konstruksjoner.

Sluket og membranløsningen bør følges opp jevnlig.

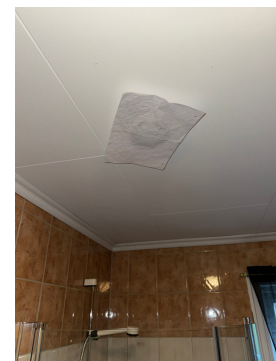
Avtrekk i tak

Det er mekanisk avtrekk fra takventil styrt fra ventilator tilluft via spalte under dør.

Ventilasjon/avtrekk i himling er kontrollert med papirark og fungerer tilfredsstillende.

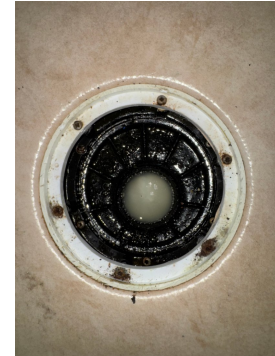
Konsekvensen av å ikke utbedre eldre membran og sluk er økt fare for vannlekkasjer, som kan føre til omfattende skader og kostnader.

Membran og sluk bør følges opp jevnlig, og det må påregnes utskifting av disse på sikt for å redusere risikoen for lekkasjer og fuktskader i tilstøtende konstruksjoner.

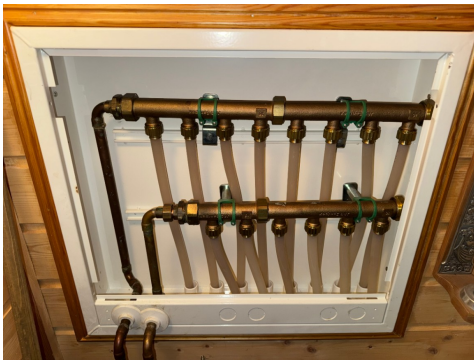
Siden mer enn halvparten av forventet brukstid er passert, bør anlegget følges opp jevnlig for å redusere risiko for plutselige lekkasjer eller skader på vannledningene.

- Det er ikke behov for utbedringstiltak siden anlegget fungerer i dag, men ut ifra alder kan skader plutselig oppstå på eldre anlegg. Rørkursene bør merkes for å sikre oversikt og enklere vedlikehold.

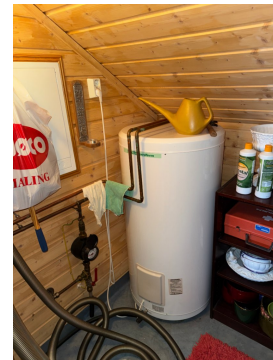
Konsekvensen av manglende forskriftsmessig el-tilkobling er økt risiko for varmgang og brannfare. Eldre varmtvannstanker har også økt risiko for plutselig svikt eller lekkasje, noe som kan medføre vannskader.

Det bør etableres tilfredsstillende el-tilkobling etter gjeldende forskrift, og vurderes utskifting av varmtvannstanken grunnet alder.
