# Tilstandsrapport

Tomannsbolig

Leinebøvegen 8 A, 6094 LEINØY

Rapportdato: 24.04.2026

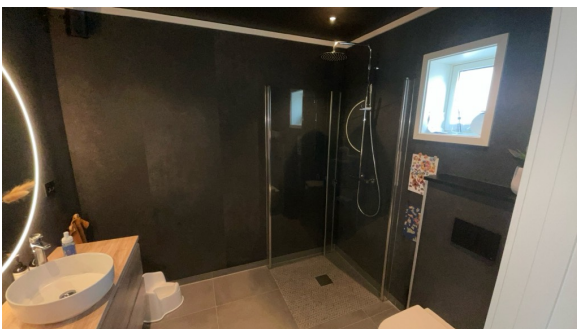
- Det er påvist at flisfuger har riss/sprekker.
- Det er påvist at noen fliser har bom (hulrom under).

Flere fliser med bom, noen få fuger med riss i.

• Selv om bom eller hull lyd ikke alltid er et umiddelbart problem, bør det overvåkes nøye før eventuell utvikling i sprekker i flisfuger e.l. oppstår. Dette må en foreta tiltak for, for å begrense utviklingen.

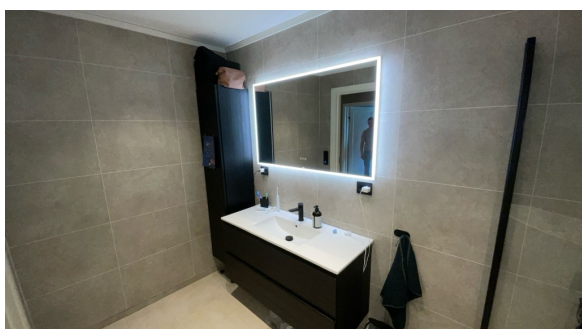
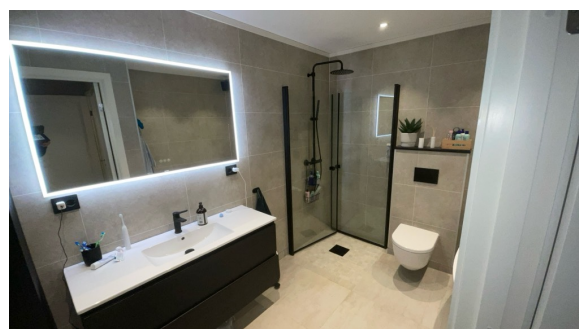
- Det er påvist at flisfuger har riss/sprekker.
- Det er påvist at noen fliser har bom (hulrom under).

Noen fliser med bom, er riss i noen fuger ved badekar. Ujevnheter ved fuger små høydeforskjeller for fliser noen steder.

• Selv om bom eller hullyd ikke alltid er et umiddelbart problem, bør det overvåkes nøye før eventuell utvikling i sprekker i flisfuger e.l. oppstår. Dette må en foreta tiltak for, for å begrense utviklingen.
