Tilstandsrapport

Boligbygg med flere boenheter

Meierigata 8, 2870 DOKKA

Befaringsdato: 27.05.2026

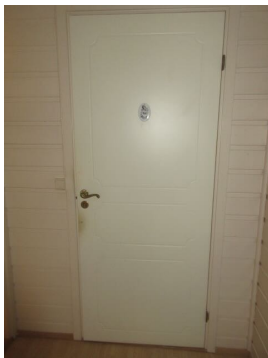
Lokal utbedring eller utskifting av slitte dører bør vurderes, for å sikre funksjonalitet og estetikk.

Dersom tiltak ikke gjennomføres, kan økt slitasje føre til redusert brukervennlighet og behov for mer omfattende reparasjoner på sikt.

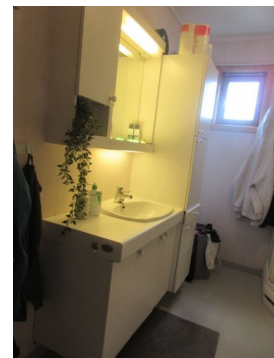
2. ETASJE > BAD/VASKEROM

TG 2 Tilliggende konstruksjoner våtrom
