# Tilstandsrapport

Enebolig

Solbakken 26, 9152 SØRKJOSEN

Rapportdato: 19.05.2026

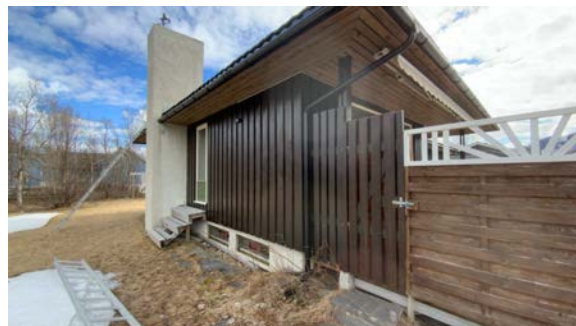
Takrennenedløp avsluttes over bakkenivå

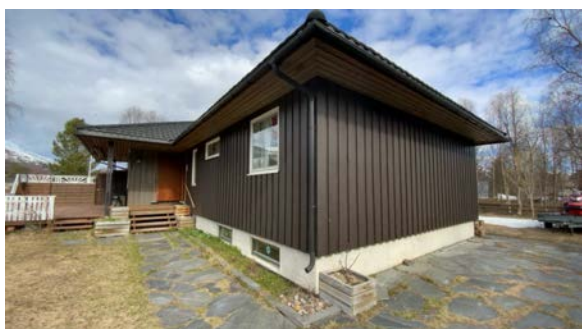
Takrennenedløp avsluttes over bakkenivå

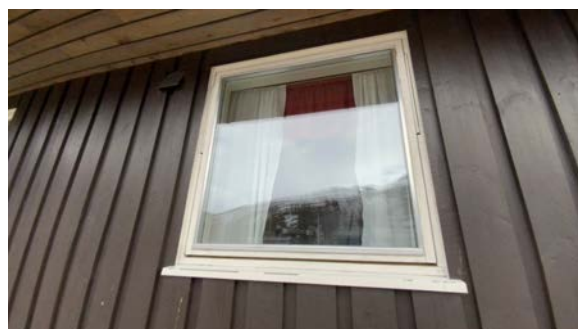
Omramming står nede på vindubeslag

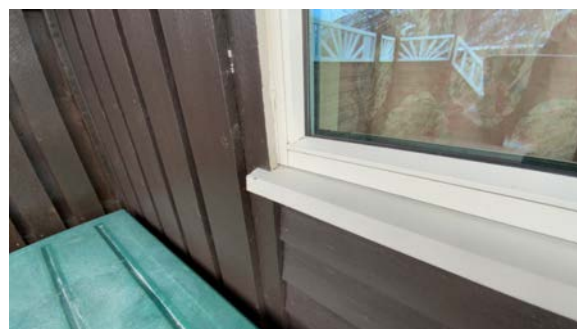
Omramming helt nede på vannbrett

Det etableres åpning over beslag rundt omrammingen, dette for å hindre vann/råteskader

Tiltak anbefales for omramming rundt vinduer. Forhold krever skjerpet grad av tilsyn og vedlikehold med dagens utførelse.

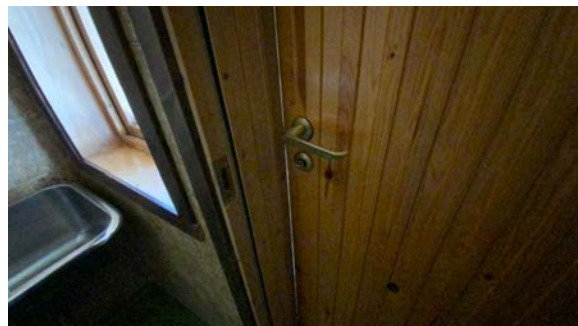
Dør tetter ikke mot karm

Det er ikke behov for straktiltak siden dørene fungerer i dag, men ut ifra alder er det påregnelig med utskiftinger. Det må påregnes noe vedlikeholdsarbeider.

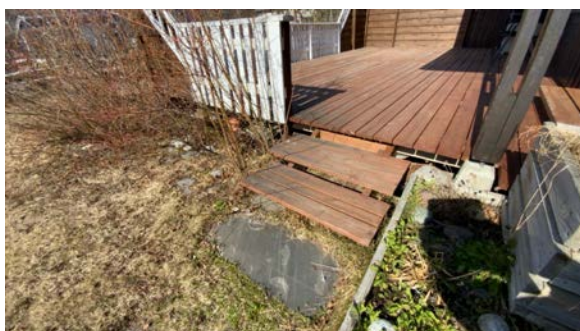
Trapp til terrasse.

Nedslitte trappetrinn

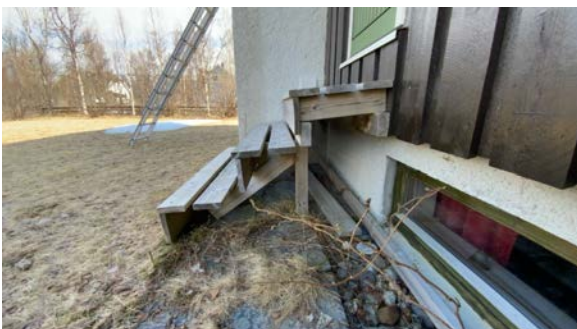
Svikt i fundamentering.

Etablere frostfrie fundamenter og rette opp trappa.

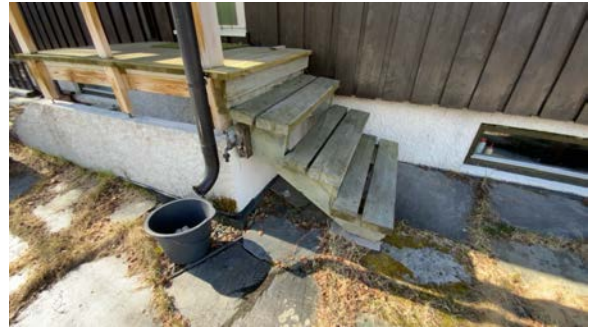
Trappevanger står på terreng.

Etablere frostfrie fundamenter, for å hindre bevegelse av tele.

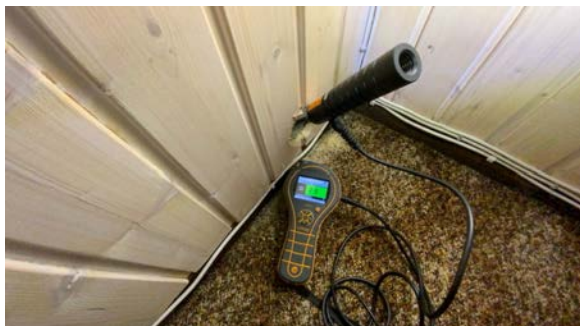
Ikke påvist skadelig fukt i kjellerstue.

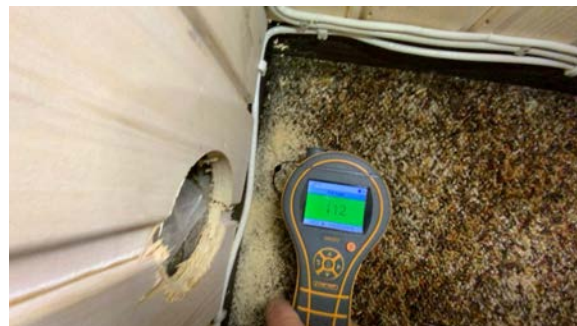
Ikke påvist skadelig fukt i gulv i kjellerstue

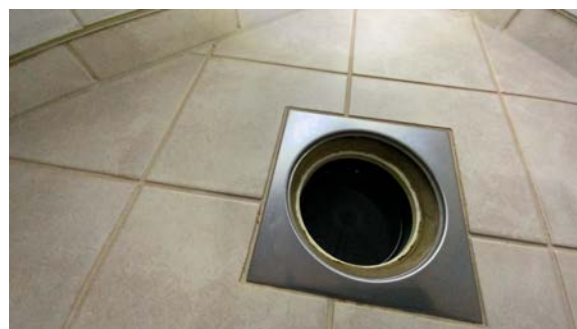
Sekundærsluk i dusjsone

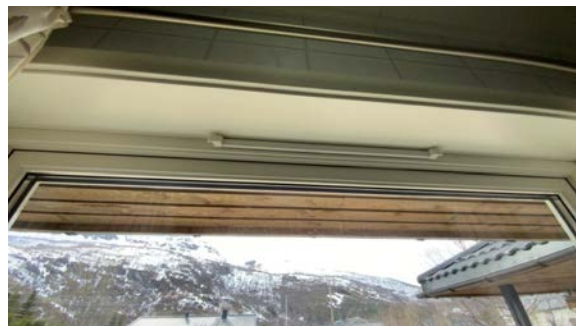
Ventil i vegg

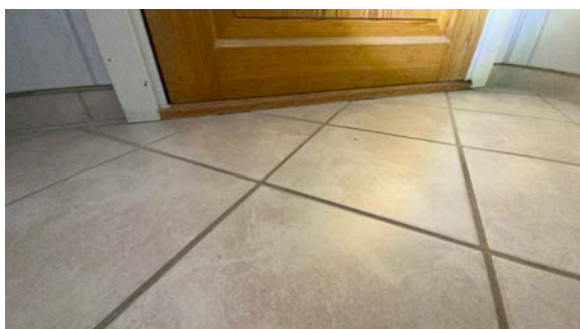
Tett ved dør, ingen luftespalte

Det bør installeres en fuktstyrt avtrekksvifte i vegg.

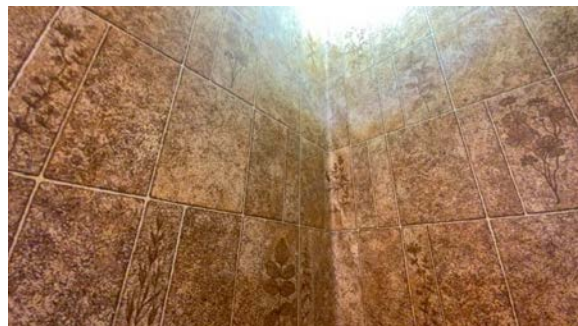
Tapet er løsnet /buler ut på vegger

Overflater repareres eller skiftes ut.

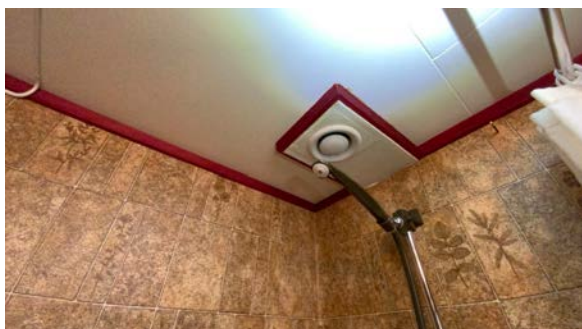
Avtrekk i tak.

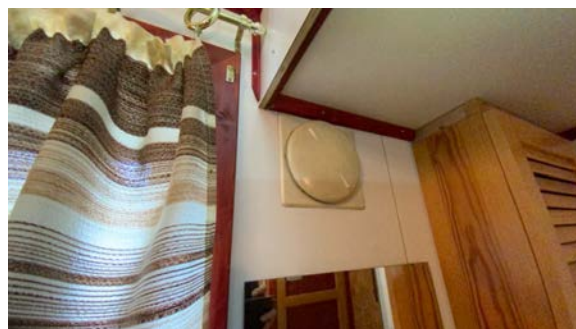
Ventil i vegg.

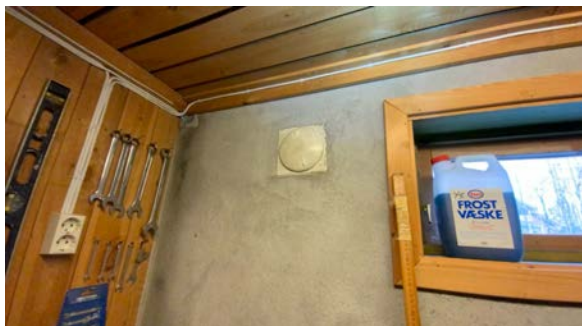
Ventil i vegg

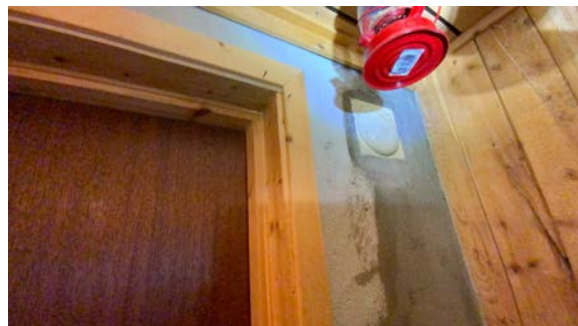
Ventil i vegg

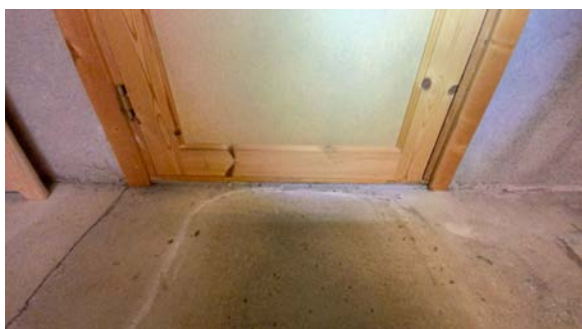
- Dårlig ventilasjon på et våtrom kan føre til alvorlige konsekvenser som fuktskader og muggvekst.

Tett ved dør.

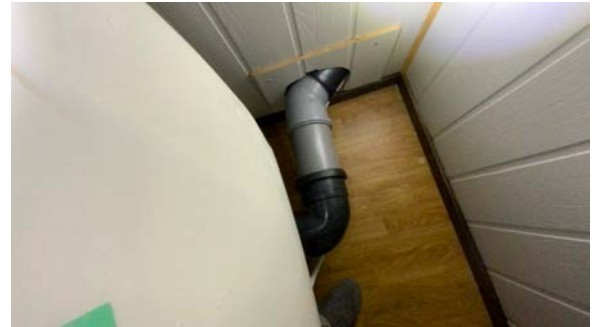
Avløpsrør inn i vegg.

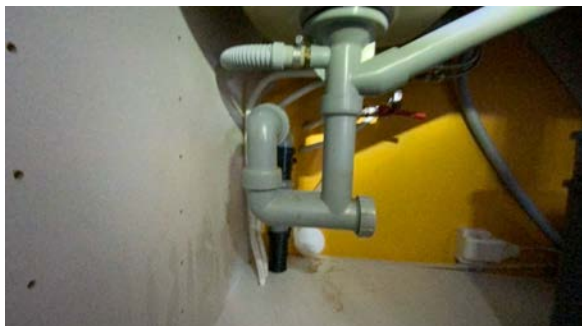
Avløpsrør i plast i kjøkkenbenk

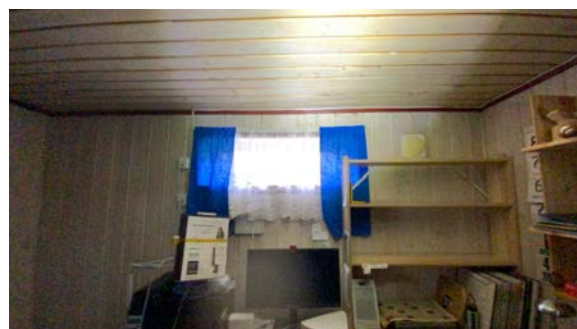
Ventiler i vegg
