# Tilstandsrapport

Enebolig

Fygleheia 16, 8370 LEKNES

Rapportdato: 04.06.2026

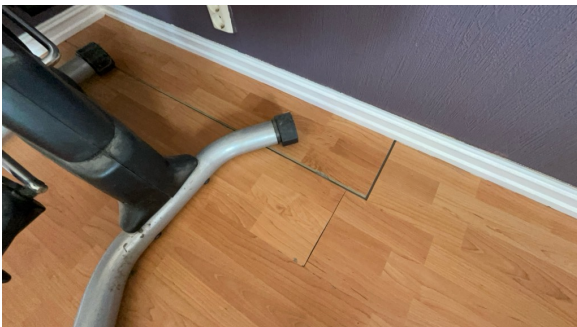
Innvendig er det gulv av laminat. Veggene har tapet. Innvendige tak har himlingsplater. Det er noe glipper i laminatgulvet på loftet.

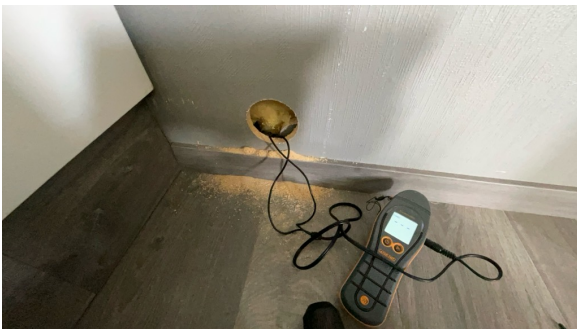
Hulltaking er foretatt uten å påvise unormale forhold. Hulltaking er foretatt ved/i kjøkken tilstøtende vegg bak kabinett.
