Tilstandsrapport

Fritidsbolig

Nordnes 26, 9841 TANA

Rapportdato: 26.07.2024

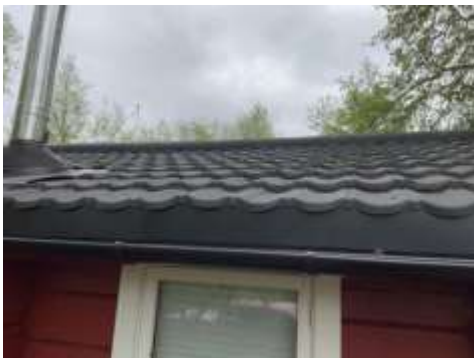
Taktekkingen fremstår som forholdsvis nytt

Årstall: 2011 **Kilde:** Rekvirent

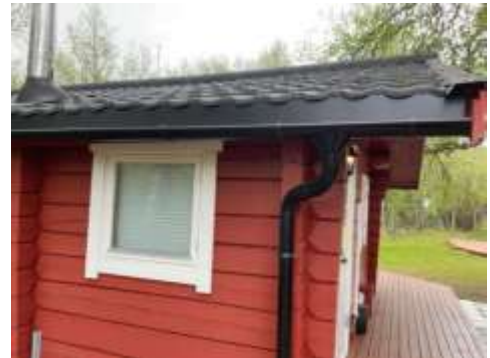
Nedløp og beslag

Takrenner og beslag av stål

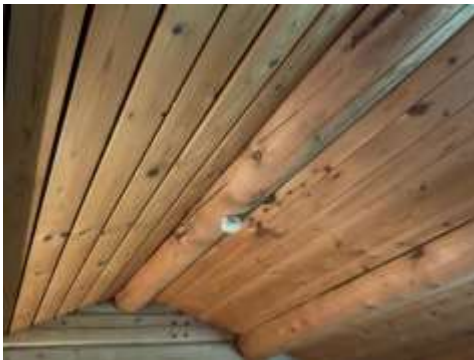
Åstak av tre med rundtømmer som åser (bæring av takkonstruksjonen)

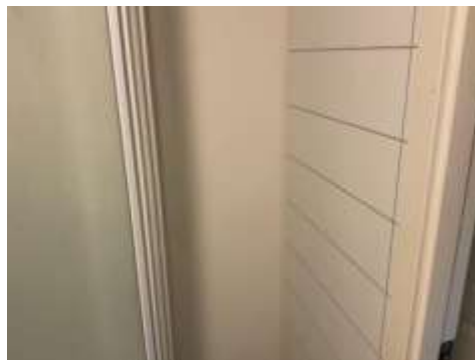
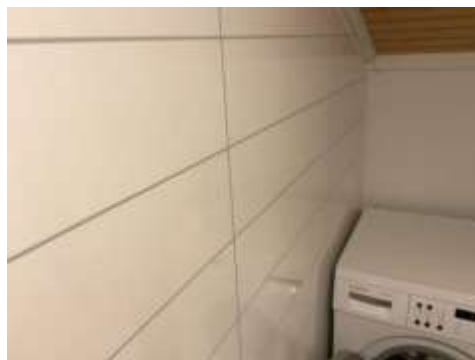
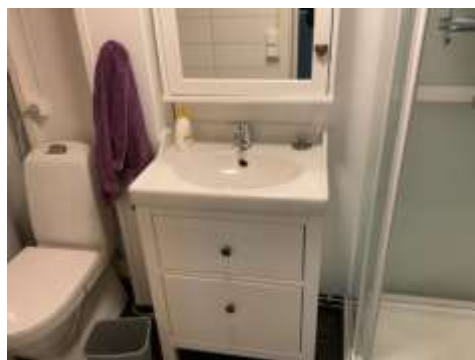
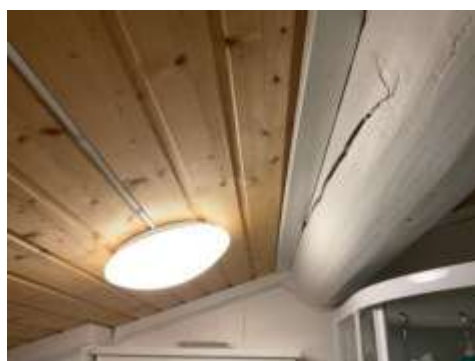
TO-2 Overflater Gulv

Vinylbelegg på gulv . Det er påvist mangelfull klemlist ved dørterskel. for å hindre eventuelt vanninnslag i enden på gulvbelegget .ved en vet. lekkasje

- Det er mulighet for at det kan forekomme vannlekkasje på våtrommet hvor vann ikke vil gå til sluk.
- Det er påvist avvik i fallforhold til sluk i forhold til krav i forskrift på byggetidspunktet.

Det bør etableres fall til sluk på hele rommet , for avrenning av vann ved en eventuell lekkasje
