Tilstandsrapport

Enebolig

Landåsvegen 681, 2861 LANDÅSBYGDA

Befaringsdato: 30.10.2025

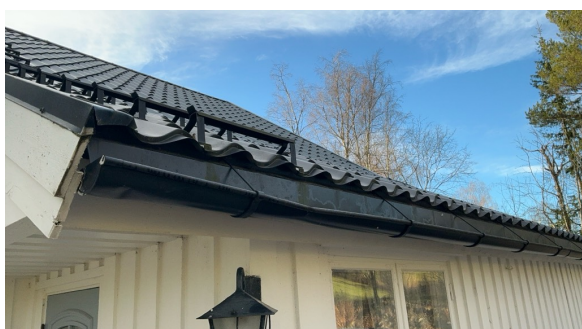
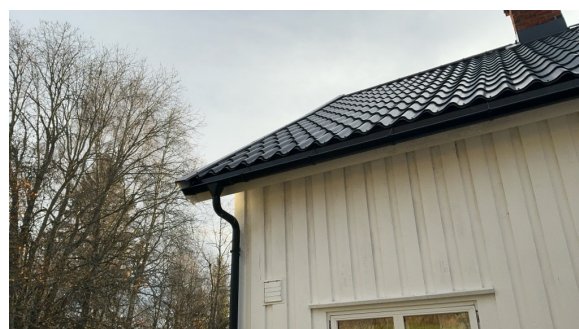
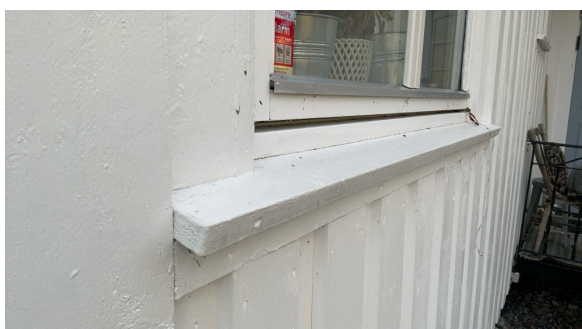
- Det er avvik:
- Takrenner og beslag har oppnådd mer enn halvparten av forventet funksjonstid.
- Takrenne er bøyd/deformert etter snøras eller ising i renne.
- Det mangler snøfanger på hele/deler av takflatene.
- Det er ikke montert beslag på vannbrett over og under vinduer.

- Vann vil samle seg i takrennen i stedet for å renne bort. Dette kan føre til at takrennen blir overfylt og vannet renner over kanten, noe som kan skade fasaden og grunnmuren over tid. Når vann fryser til is vil takrennen kunne skades.

- Byggverket skal sikres slik at is og snø ikke kan falle ned på steder hvor personer og husdyr kan oppholde seg. Dersom snøfangere monteres er det imidlertid nødvendig å kontrollere styrken på takkonstruksjonen før snøfangere monteres.

- Visuell kontroll av beslag og takrenner, samt rens av takrenner og nedløp anbefales utført årlig.
- Det er anbefalt med beslag på vannbrett over og under vinduer. Uten beslag er det fare for at vann trenger inn i veggkonstruksjon og kan føre til fuktproblemer, som igjen kan forårsake mugg og råte. Dette kan svekke bygningsstrukturen og skape et usunt inneklima.

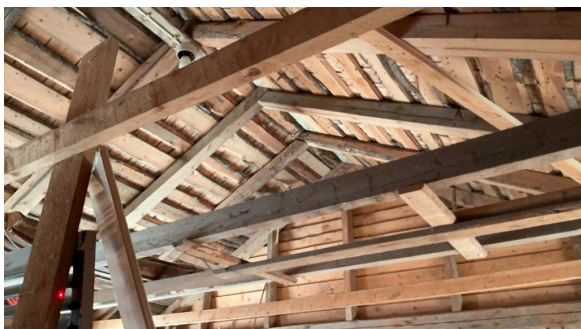
- Spor etter skadedyr er registrert, ukjent omfang.
- Loftluke er ikke isolert / har utette pakninger.
- Skråhimling har begrenset/ikke lufting, noe som kan gi kondens og fuktskader. Skade som følge av manglende lufting er ikke registrert, men kan være skjult.

Takkonstruksjon på tilbygget bod.

- Tiltak:
 - Lufting/ventilering bør forbedres. Dårlig lufting og luftlekkasjer kan erfaringsmessig gi kondensskader og isdannelser på den kalde årstida. Gjentatte påkjenninger av is og kondens vil med årene skape behov for vedlikehold og utskifting av bygningsdeler. Det må forventes påkostninger i form av vedlikehold.
 - Loftluke bør isoleres og det bør samtidig monteres pakning. Ved uisolert loftluke kan det oppstå uønsket varmetap med påfølgende kondensering.
- Det anbefales å føre jevnlig tilsyn med takkonstruksjon, spesielt ved større nedbørmengder og/eller snøsmelting.

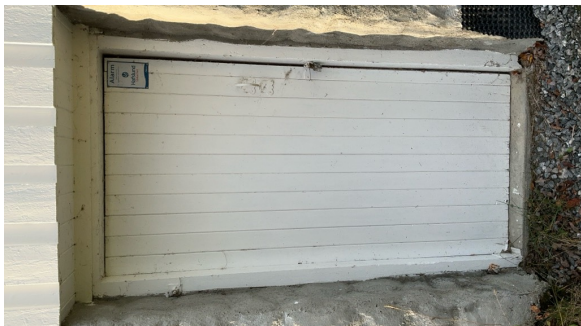
- Det er avvik:
 - Mer enn halvparten av forventet brukstid på dører er oppnådd, eller nært forestående. Det ble ikke observert eller opplyst om punkterte isolerglass. Pga. temperatur og lysforhold kan dette være vanskelig å oppdage. Alder på dører tilsier at punktering kan forekomme selv om det ikke ble avdekket ved befaringen.
 - Dørene har høyt varmetap i forhold til dagens krav.

Kjellerdør i heltre fra byggeår.

- Tiltak:
 - Oppgraderinger/utskiftninger må påregnes.
 - Det er ikke behov for straktiltak siden dørene fungerer i dag, men ut ifra alder kan skader eller punkteringer oppstå på eldre dører.
 - Dører med høyt varmetap medfører økt forbruk av energi til oppvarming.

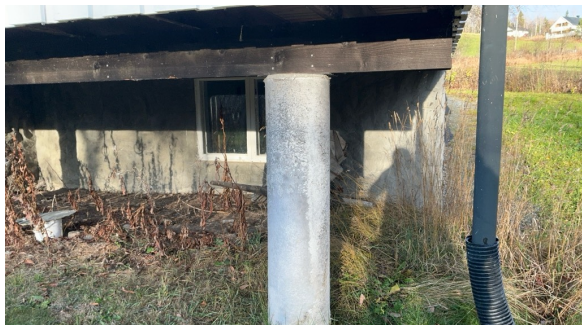
Fundamentering med betongpillar/søyle.

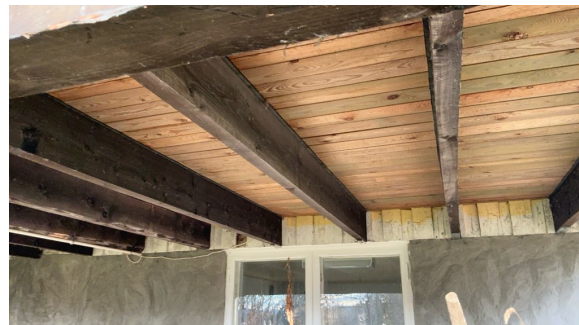
Bjelkelag med innfesting mot vegg (uisolert)

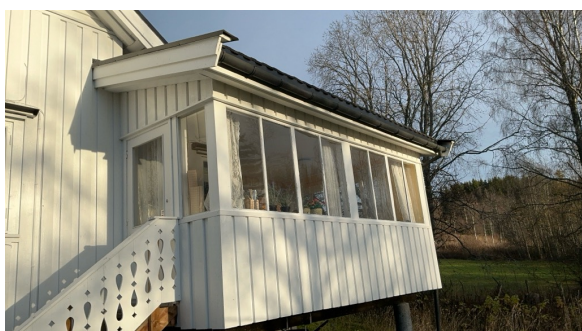
TG 2 Utvendige trapper

Trapp og rekkverk i treverk.
Tram av strekkmetall foran inngang.

- Det er avvik:
- Større åpninger enn dagens krav i rekkverk/innrinn.
- Fundamentering er ikke frostsikret.
- Halvparten av forventet brukstid på utvendig trapp er oppnådd eller nært forestående.

- Tiltak:
- Selv om nye krav ikke har tilbakevirkende kraft anbefales det at trapper barnesikres / sikres iht. dagens krav.
- Fundamentering for trapper bør frostsikres.

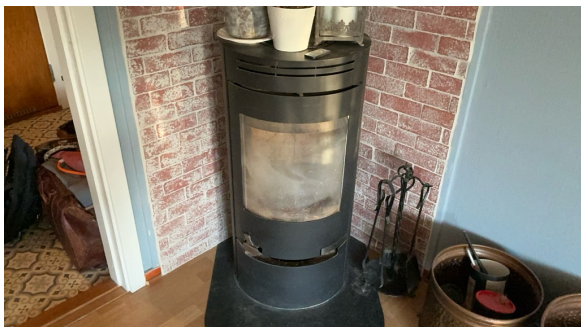
Ildsted i 1. etasje.

- For å få tilstandsgrad 0 eller 1 må pipe rehabiliteres.
- Det må gjennomføres ytterligere undersøkelser. Innhent dokumentasjon.

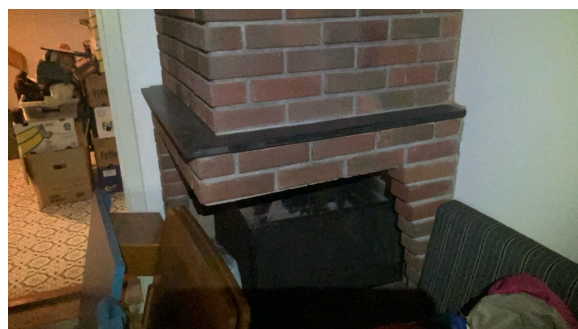
Ildsted i kjellerstue.

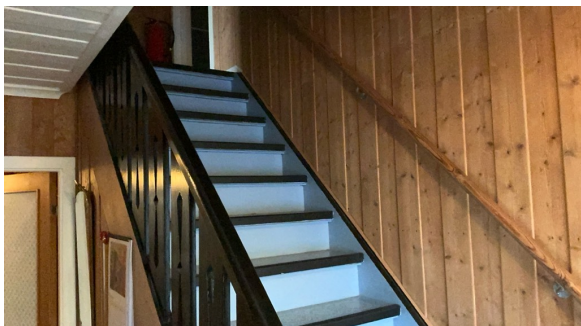
Trapp mellom hovedetase

- Tiltak:
- Det er ikke krav om utbedring av rekkverkshøyder opp til dagens krav.
- Selv om nye krav ikke har tilbakevirkende kraft anbefales det at trapper sikres iht. dagens krav.
- Uten rekkverk er det lettere å miste balansen og falle, noe som kan føre til skader- spesielt for barn, eldre og personer med nedsatt bevegelighet. Manglende rekkverk betyr som regel at trappen ikke er i samsvar med byggeforskrift. Selv om nye krav ikke har tilbakevirkende kraft, anbefales det at trapper sikres iht. dagens krav.

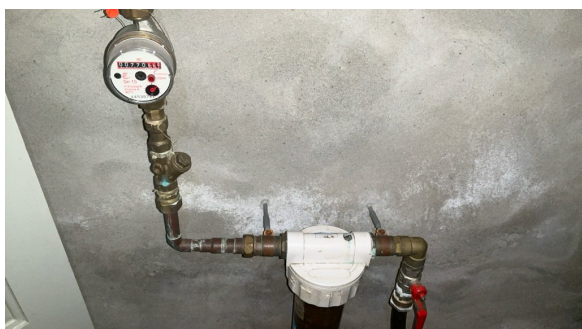
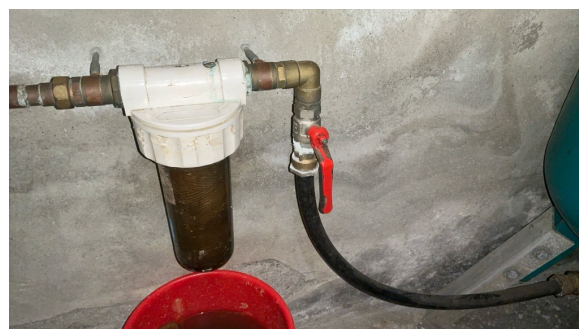
Vannfilter som må skiftes regelmessig.

- Tiltak:
- Når vannrør har oppnådd forventet funksjonstid er det økt risiko for fremtidige lekkasjer. Funksjonstid avhenger av bruk og type rør. Tidspunkt for utskifting er vanskelig å angi eksakt. Oppgradering må påregnes.

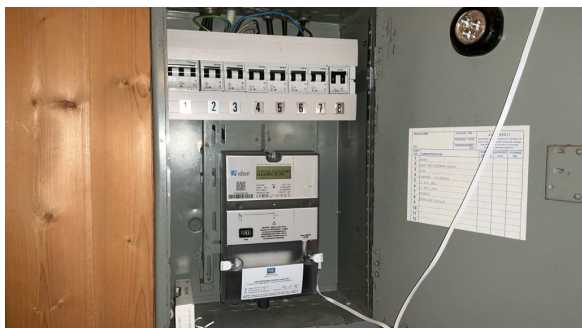
Sikringskap plassert på loftetasje.
