Tilstandsrapport

Enebolig

Siggerudsvegen 167, 2270 FLISA

Rapportdato: 04.06.2026

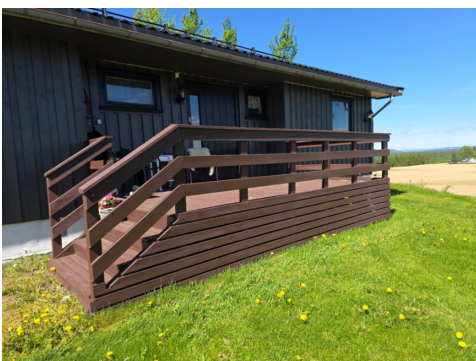
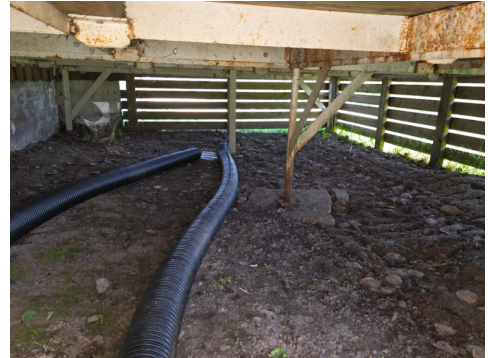
TG 1 Balkonger, terrasser og rom under balkonger

Værslitt og oppsprukket treverk bør også skiftes ut for å forhindre videre forringelse og redusert levetid på konstruksjonen.

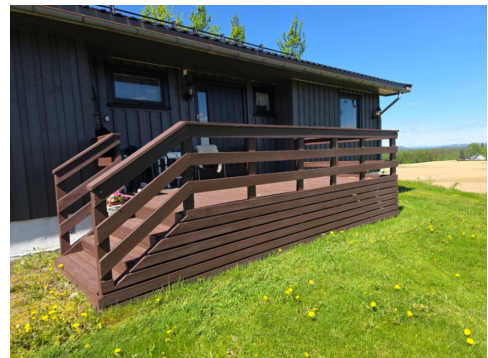
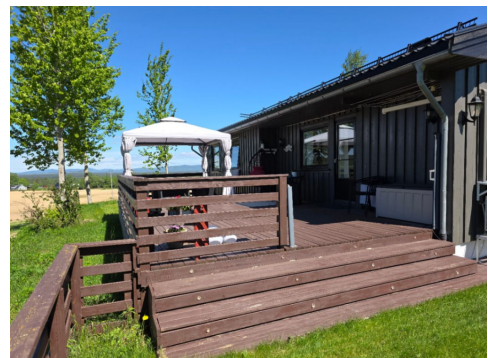
! TG 1 Utvendige trapper

Tretrapper til inngangsparti og til terrasseplattning. Se også kommentarer under HMS-forhold vedr avvik.

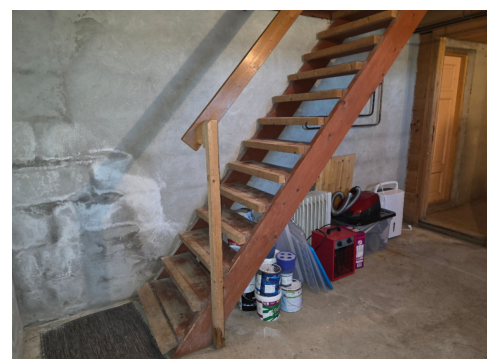
TC 2 Rom Under Terreng

Punktet må sees i sammenheng med 'Drenering'

Det bør iverksettes tiltak for å redusere fuktinntrengning i kjellermur og gulv, for eksempel ved å forbedre drenering og sikre tilstrekkelig ventilasjon.

Konsekvensen av manglende utbedring er økt risiko for fuktskader, muggdannelse og forringelse av bygningsdeler, spesielt der treverk er i kontakt med fuktige mur- og betongflater. Dette kan medføre behov for omfattende reparasjoner på sikt.

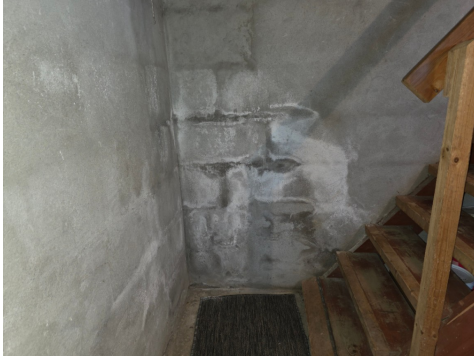
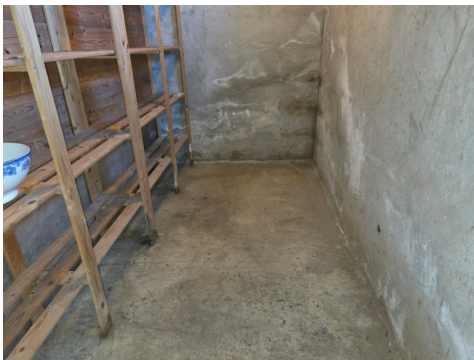
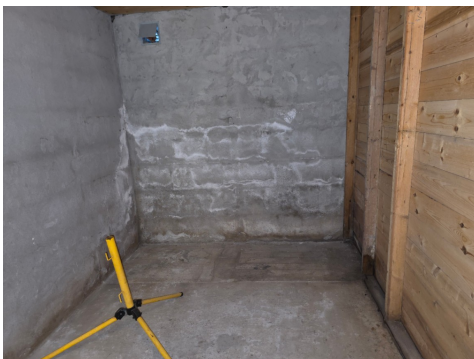
En tilstandsrapport som denne baseres på en visuell befaring uten inngrep i konstruksjonen. Selv om det ikke er avdekket tegn på skader inne i eller utenfor krypkjelleren under befaringen, slik som misfarging av treverk, spesielle insekter eller råteskader i konstruksjoner, betyr ikke dette nødvendigvis at det ikke foreligger skader i eller i forbindelse med krypkjelleren. Det anbefales derfor at en er oppmerksom på denne risikoen og undersøker dette nærmere, helst med hjelp av en fagkyndig. Plast mot grunnen kan vurderes som supplement til forbedret ventilering av kryperommet, utlegging av plast kan redusere avdampning fra grunnen og fuktbelastningen i kryperommet. Jevnlige kontroll av krypkjellere anbefales, særlig grunnet funn av soppvekst ved jordgulvet.

- Fuktsperre på bakken bør etableres.

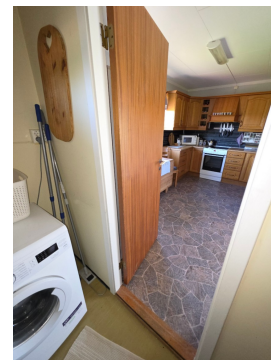
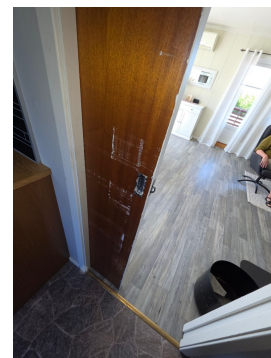
Enkelte dører må justeres. Utsiftninger av eldre dører kan påregnes grunnet elde.

- Enkelte dører må justeres.
- Det bør foretas tiltak på enkelte dører.
- Tiltak:

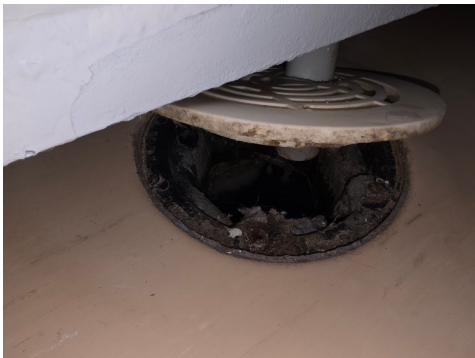
Overskredet forventet levetid for våtrom. I følge Byggforsk byggdetaljblad kan man på overflater ikke forvente lengre levetid enn ca 20 år. Dette er helt avhengig av bruken. Rommet må rehabiliteres for å tilfredsstille krav til våtrom.

Kostnadsestimat: 200 000 - 500 000

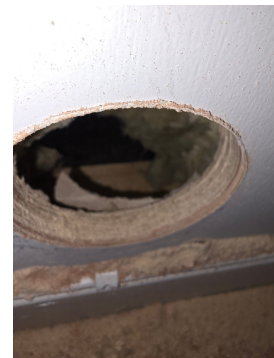
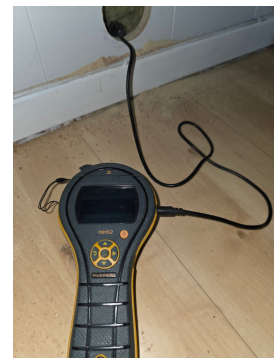
1. ETASJE > BAD

TG 0 Tilliggende konstruksjoner våtrom

Hulltaking foretatt på soverom mot dusjsone. Ingen tegn til fuktproblematikk ved veggkonstruksjonen.

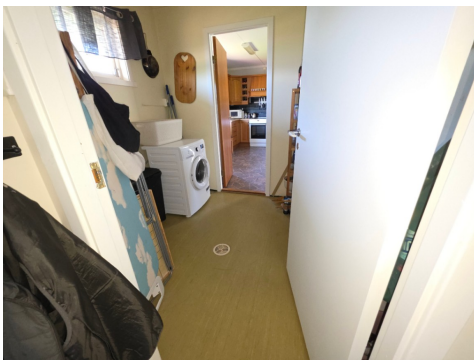
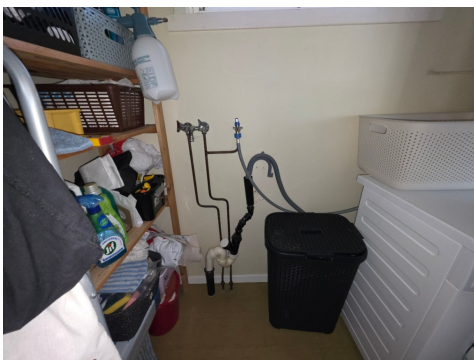
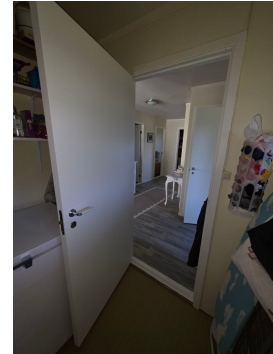
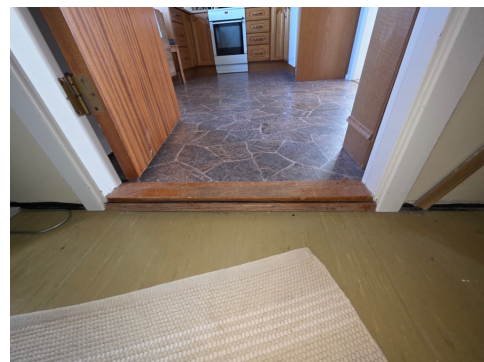
Konsekvensen av manglende oppgradering er økt risiko for vannskader i tilstøtende konstruksjoner, samt at rommet ikke gir tilstrekkelig beskyttelse mot lekkasjevann.

Kostnadsestimat: 100 000 - 200 000

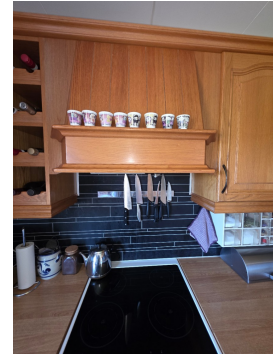
Ventilatoren har betydelig overskredet forventet levetid og bør vurderes skiftet ut for å unngå funksjonssvikt og redusert avtrekkseffekt. Konsekvensen av å ikke utbedre avviket er økt risiko for dårlig luftkvalitet og mangelfull ventilasjon på kjøkkenet.

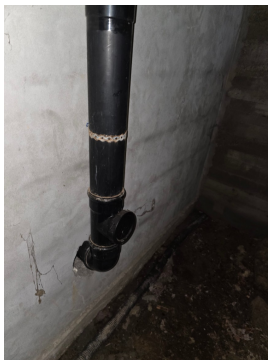
sprekk/lekkasje ved PVC-kobling under oppvaskkum

Rørlekkasjen må utbedres for å hindre videre fuktskader og redusere risikoen for mugg- og råteskader i konstruksjonen.

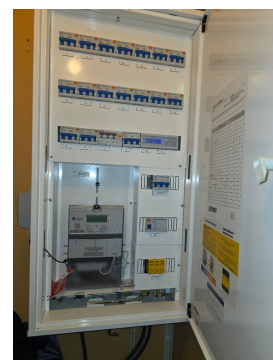
utetthet ved skapbunn sikringskap

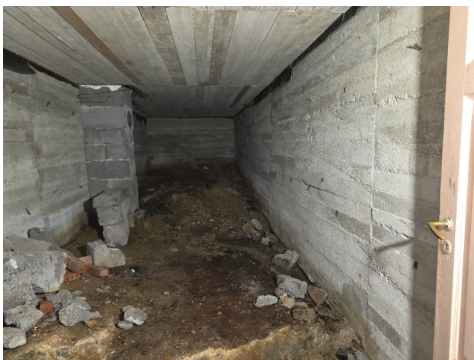
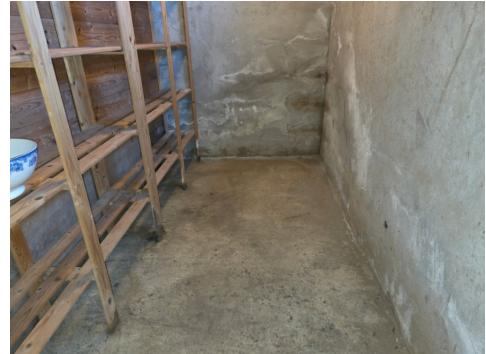
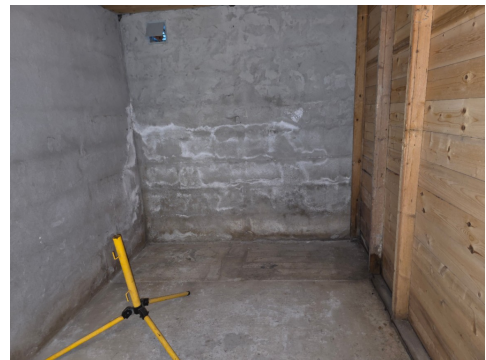
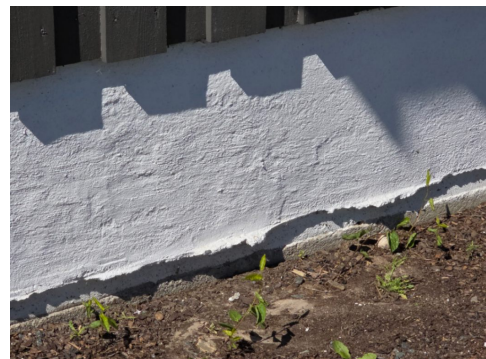
TG 2 Fuktsikring og drenering

Byggegrøp fremstår som utført uten etablert dreneringssystem. Ingen synlige utvendige fuktsikringer ved grunnmurer. Takvann ført til terreng.

Kjeller som helhet med normal fuktbelastning konstruksjon og årstid tatt i betraktning. Kjeller med tradisjonelle tegn til fuktpåvirkning over tid med fuktskjolder, kalk- og saltutslag, muggvekst, løsnet puss og avskallinger. Fuktproblemene i kjeller som kan settes i sammenheng med sviktende drenering. Ingen tegn til innsig av fritt vann ved befaringen. I følge Byggforsk byggedetaljblad er intervaller for utskifting av drenering fra 20 til 60 år.

Konsekvensen av manglende drenering og fuktsikring er økt fare for fuktskader, muggvekst og forringelse av konstruksjonen, samt mulig negativ helsepåvirkning for brukere av kjelleren.

Det bør etableres tilfredsstillende dreneringssystem og utvendig fuktsikring ved grunnmur for å redusere risikoen for fuktinntrengning i kjeller.

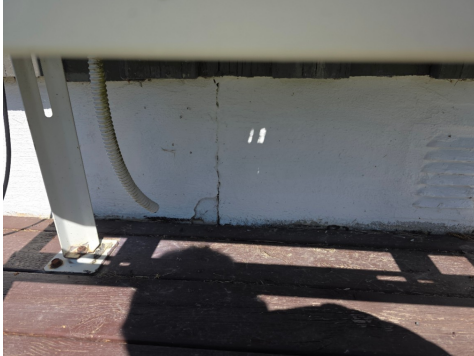
TO 2 Terrengforhold

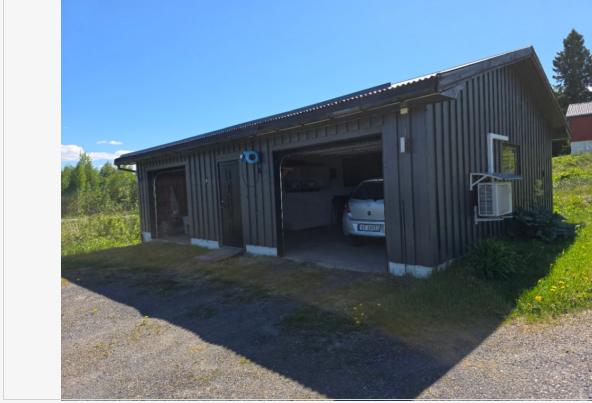
Garasje

Bygning med vedlikeholdsbehov. Påvist skade ved takrenne mot syd. Manglende isbord.
