# SALGSOPPGAVE

**FINNVIKVEGEN 3**

**8665 MOSJØEN**

# Tilstandsrapport

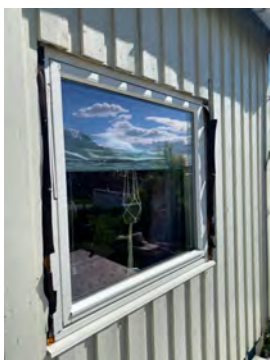
Kjellervinduer mangler beslag i nedkant samt manglende utvendig tetting.

Manglende beslag/Utvendig tetting

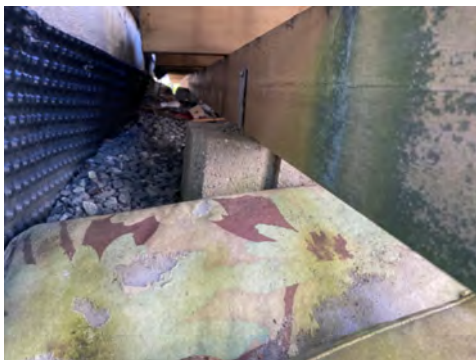
Manglende innfestning i bygningskroppen

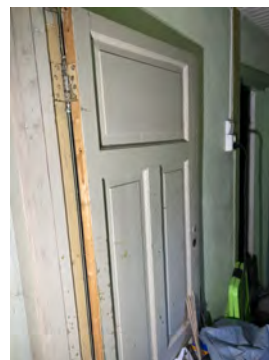
Dører i kjeller fra byggeår i kjeller.

Ved renovering av boligen vil det være naturlig med utbytte av enkelte innvendige dører.

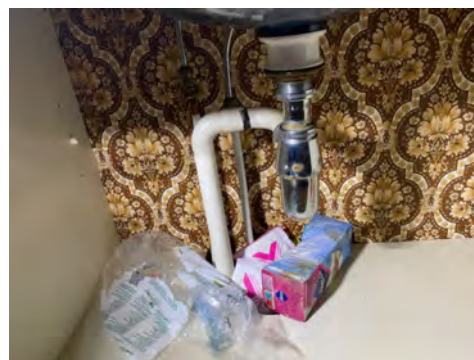
Rørøpplagg under servant.

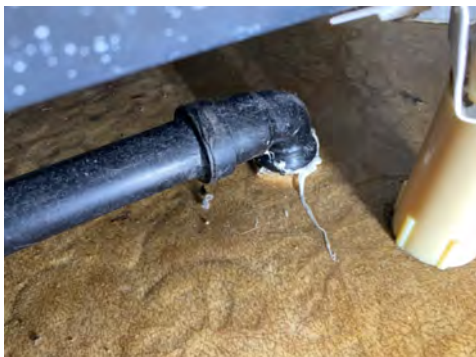
Avløp fra dusjkabinett.

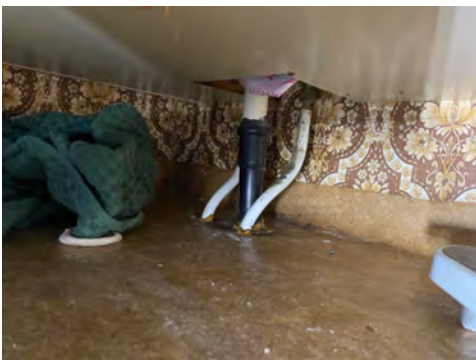
Rørgjennomføringer i gulv.

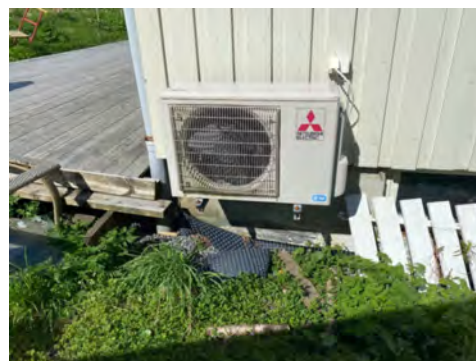
Varmepumpe utvendig del.

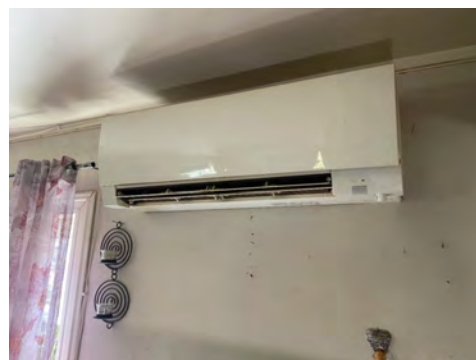
Varmepumpe innvendig del.

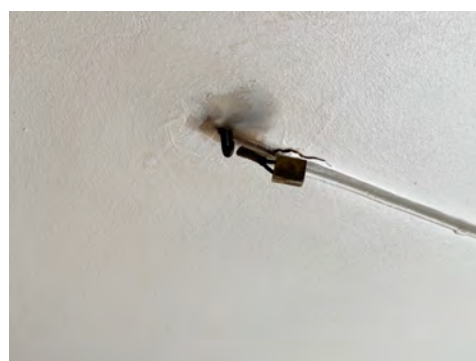
7. Har det vært brann, brannpilløp eller varmgang (for eksempel termiske skader på deksler, kontaktpunkter eller lignende) i boligens elektriske anlegg?  
**Ja Varmgang på ledning i taket på stuen.**

Tegn til varmgang på ledning i taket på stuen.

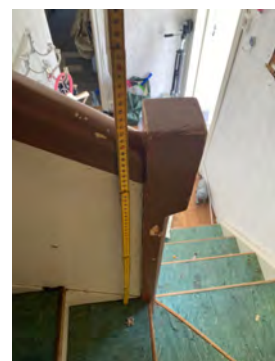
Rekkverk er såpass lavt at rekkverkshøyde bør økes.

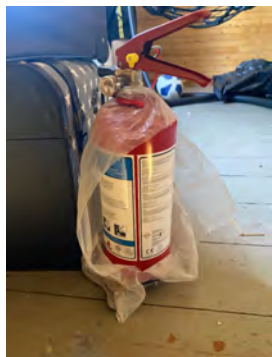
Brannslukkerapparat må byttes til min 6kg.
