# Tilstandsrapport

Enebolig

Rennebuskogen 383, 7397 RENNEBU

Rapportdato: 15.05.2026

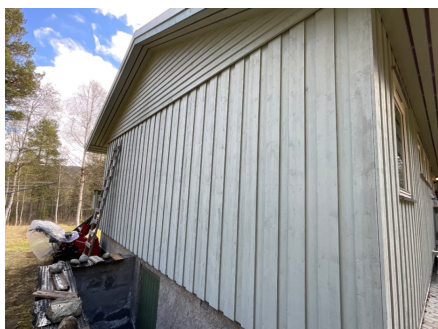
### Vurdering av avvik:

Manglende lufting i nedre kant av kledningen bør holdes under oppsikt, og tiltak bør vurderes ved eventuell utskifting av kledning eller endret bruk av boligen. Konsekvensen av utilstrekkelig lufting er økt risiko for fuktansamling, som kan føre til råtesopp og muggvekst i konstruksjonen. Mangelfull lufting vil ikke være samme problemet i høyereliggende strøk som dette i forhold til i laveliggende og kystnære strøk.

Det anbefales at bordkledningen overflatebehandles for å sikre tilstrekkelig beskyttelse mot vær og fukt.

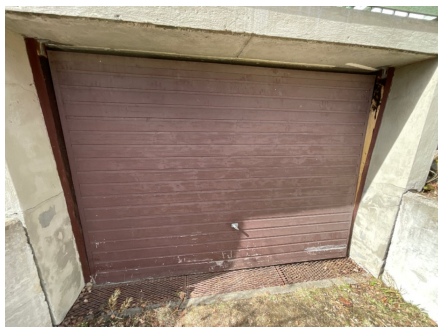
Dører og glass som har passert mer enn halvparten av forventet funksjonstid har økt risiko for punktering av glass og behov for vedlikehold, noe som kan føre til varmetap, fuktskader og redusert sikkerhet dersom tiltak ikke gjennomføres.

Garasjeporten bør om mulig justeres for å sikre tilfredsstillende funksjon og unngå ytterligere slitasje.

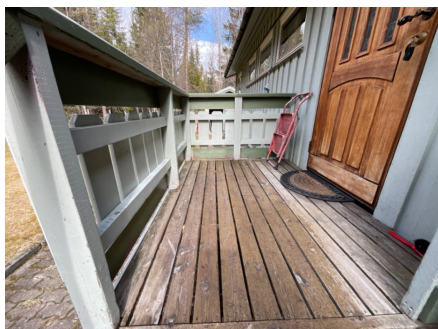
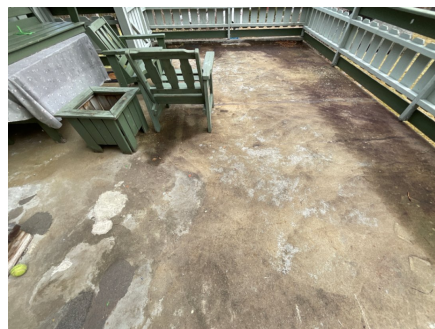
Manglende utbedring kan føre til ytterligere forringelse av konstruksjonen, redusert bæreevne og økt risiko for skader.

Det bør også foretas overflatebehandling av betongdekke ved terrasse sør.

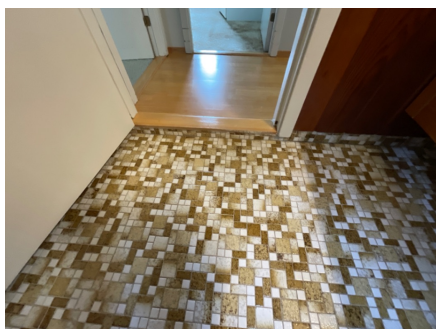
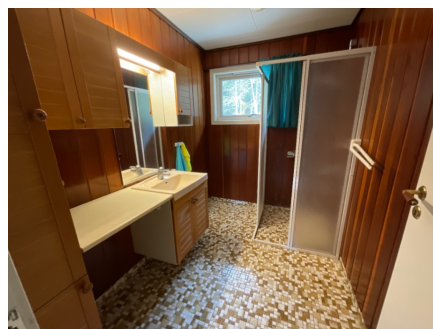
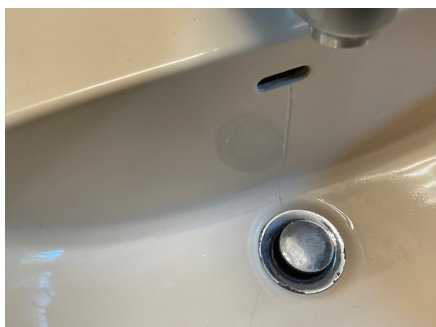
Det er også registrert fuktskjolder i underliggende tak, bom i gulvfliser og slitasje på innredning, noe som ytterligere øker risikoen for skader og redusert funksjon.

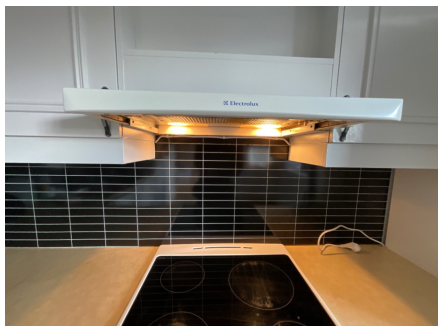
Det er ikke behov for utbedringstiltak på befaringsdagen, men på grunn av alder bør det påregnes økt behov for vedlikehold eller utskifting av ventilator/avtrekksvifte i nær fremtid.

Konsekvensen av manglende tiltak kan være redusert funksjon eller driftsstans.

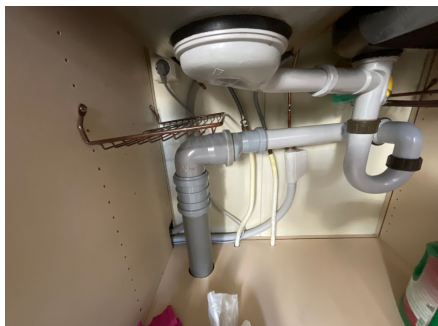
Konsekvensen av å ikke foreta tiltak er økt risiko for lekkasjer og vannskader som følge av aldrende rør og irrdannelser.

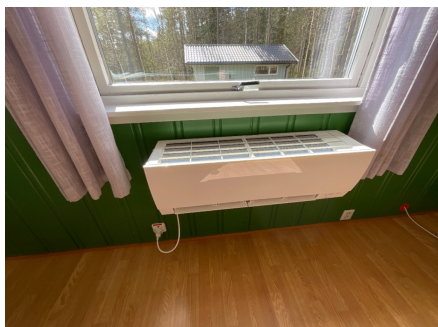
Manglende service kan føre til redusert effekt, økt energiforbruk og risiko for driftsstans eller kostbare reparasjoner.

For å sikre optimal drift og forlenge levetiden til varmepumpen, bør det gjennomføres regelmessig service og vedlikehold i henhold til leverandørens anbefalinger. Minimum hvert 2. eller hvert 3. år.

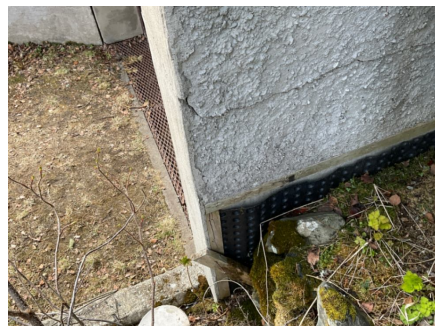
Sprekker i vegg i garasjedelen.

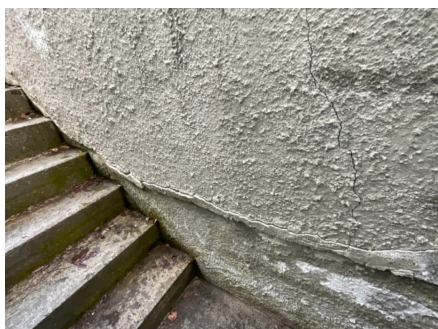
Dersom tiltak ikke gjennomføres, kan det oppstå ytterligere skader på muren, redusert bæreevne og økt risiko for fuktskader i tilstøtende konstruksjoner.

Det bør også etableres bedre drenering ved grunnmuren for å redusere fuktpåvirkning fra terrenget, slik at muren får mulighet til å tørke ut.
