# Tilstandsrapport

Enebolig

Olderdalsveien 403, 9146 OLDERDALEN

Befaringsdato: 14.06.2026

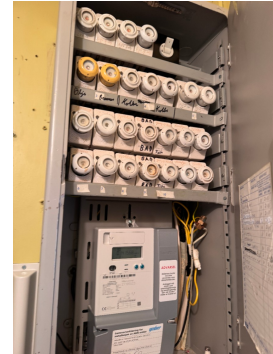
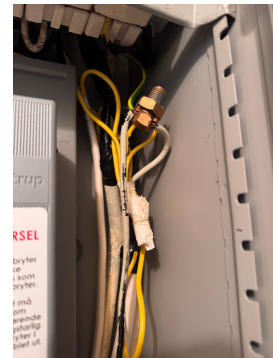
El.skap i bolig fra byggeår og 1970. Alder er et symptom å hensynta. Det er ikke lenger tillatt med skrusikringer i nye boliger. Imidlertid finnes det ingen kjente direkte krav om å skifte ut gamle sikringskap. Erfaringsmessig er skrusikringer ikke tilpasset dagens bruk. Ved gjennomgang i boligen registreres eldre ledningsnett som bør ettergås. Løse ledninger etc. Påkostninger med oppgraderinger ved øket bruk av bolig kan påregnes.

Kostnader for å oppgradere anlegget kan påregnes. Det elektriske anlegget bør ha utvidet kontroll.
