# Tilstandsrapport

Enebolig

Skjellbred 2, 7863 OVERHALLA

Rapportdato: 10.06.2026

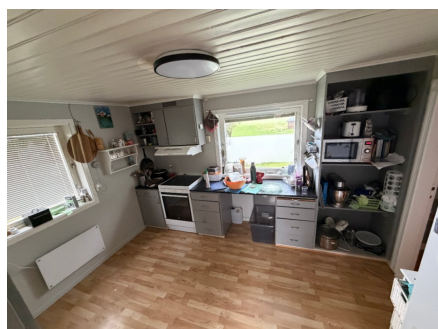
Det bør påregnes utskiftning eller oppgradering av kjøkkeninnredningen for å oppnå tilfredsstillende funksjonalitet.

Konsekvensen av å ikke utbedre er redusert brukervennlighet og mulig økt risiko for slitasje eller skader på grunn av alder.

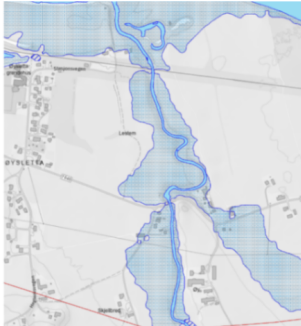
- Det bør gjennomføres radonmålinger.

Avvik vedr flom. Bygningen er innenfor kommunens 50 års flomsone.
