# Tilstandsrapport

Enebolig

Hans Egedes gate 41, 9406 HARSTAD

Befaringsdato: 19.03.2026

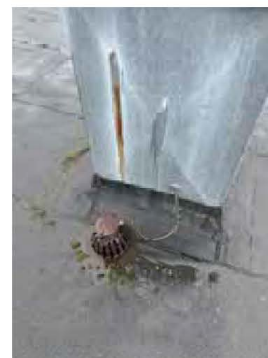
Fallforholdene er ikke iht. dagens krav. Det blir stående vann på taket etter regn.

Takslukene antas å være fra byggeåret, anbefales kontrollert. behov for utskifting kan ikke utelukkes.

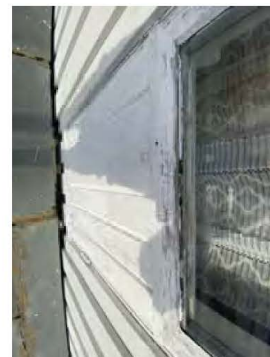
På grunn av vedlikeholdsintervaller må utvendig kledning påregnes overflatebehandlet. Tilstandsgrad 2 settes pga. alder på kledning og levetidsbetraktninger. Påkostninger og stedvis utskifting, må påregnes.

Bildet viser stedvis tørr og sprukket kledning.

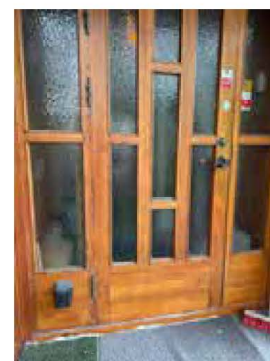
Bildet viser hovedinngangsdør.

Det må påregnes noe vedlikehold. Enkelte dører bør påregnes utskiftet.

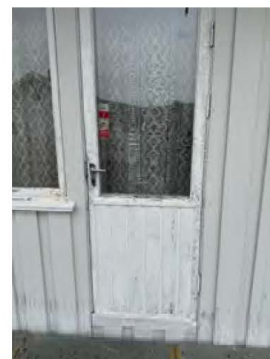
Bildet viser balkongdør.

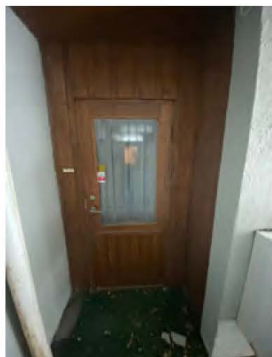
Bildet viser inngangsdør til kjeller.

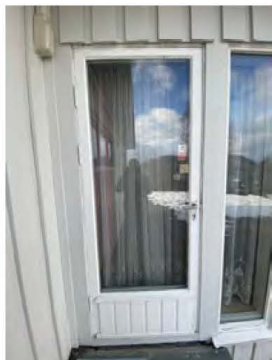
Bildet viser balkongdør.

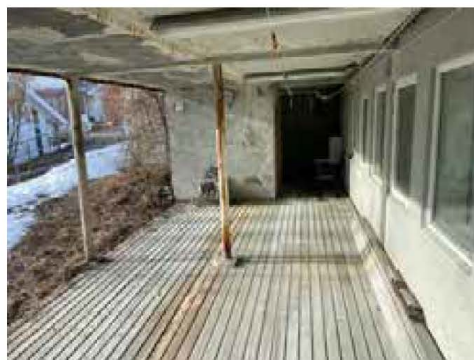
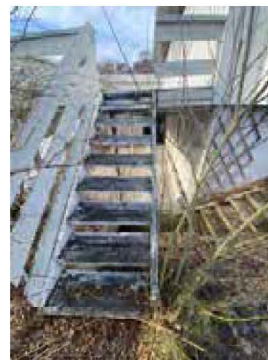
Armeringskorrosjon. Verandaen må påregnes totalrenovert.

Bildet viser trapp ned til terreng

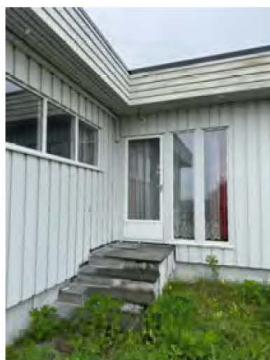
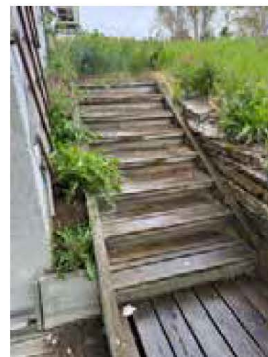
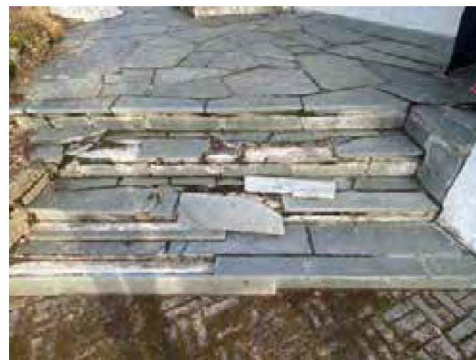
Oversiktsbilde utvendige trapper.

Kostnadsoverslaget under omfatter kun utbedring av trapp med råte.  
Overslaget er kun et estimat. Det anbefales innhenting av tilbud fra ekstern entreprenør.

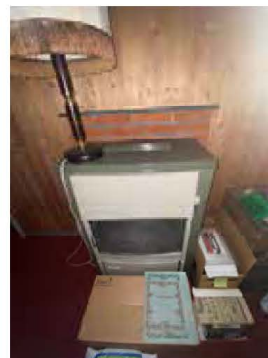
Bildet viser eldre kombiovn olje/parafin i stue i kjeller. Har aldri vært i bruk.

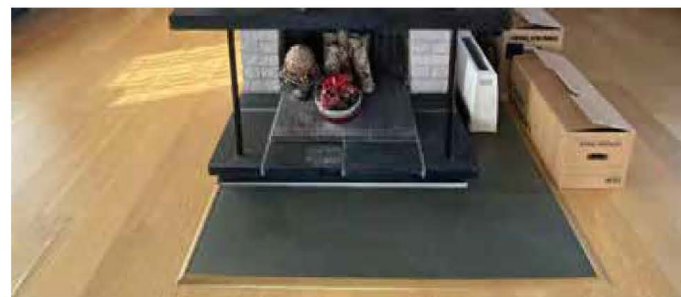
Bildet viser plassmurt teglsteinspis i stuen i 1. etasje.

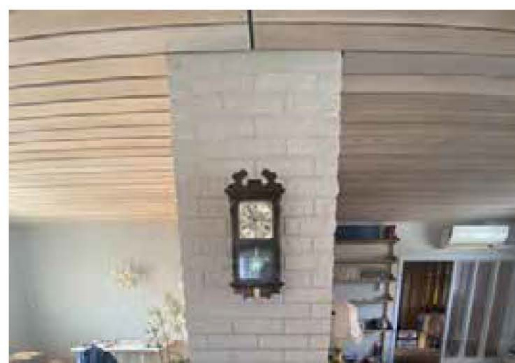
Bildet viser 2-løps teglsteinspipe.

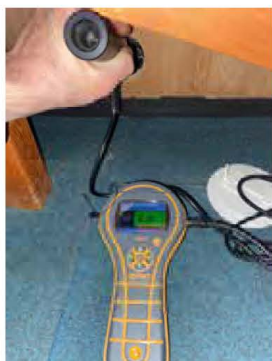
Saltutslag er en sikker indikasjon på fukt. Forholdet fremstår ikke som prekært, men bør ses i sammenheng med drenering.

Bildet viser fuktmåling av rom under terreng.

Nærmere undersøkelser må gjøres.

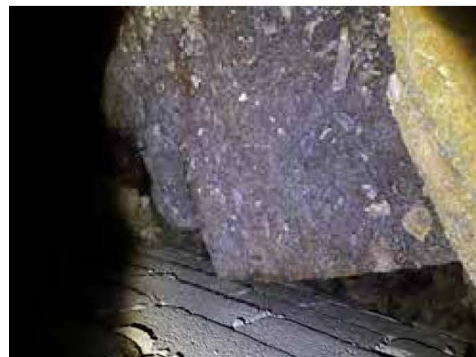
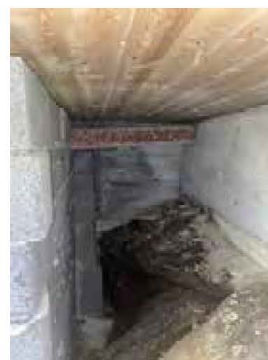
Oversiktsbilder krypkjeller.

Organisk materiale som lagres inne i krypkjelleren anbefales fjernet. Det anbefales å legge 0,20mm plastfolie på grunnen for å stoppe jordfukt.

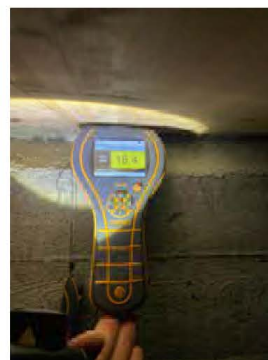
Bildet viser fuktmåling.

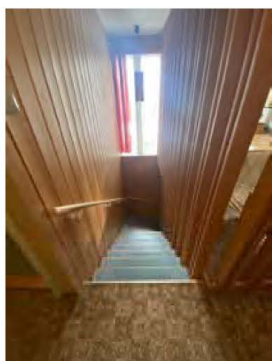
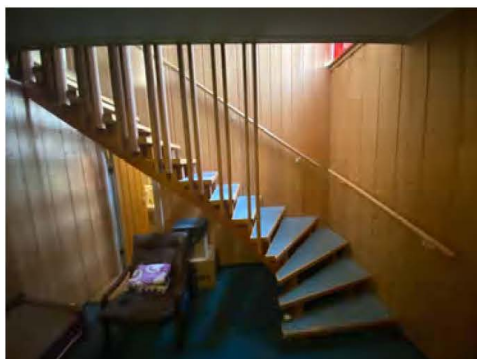
Bildet viser innvendig trapp mellom etasjene.

Vedlikehold og lokale utbedringer må påregnes.

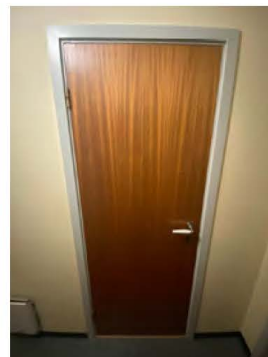
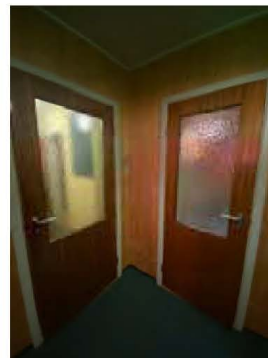
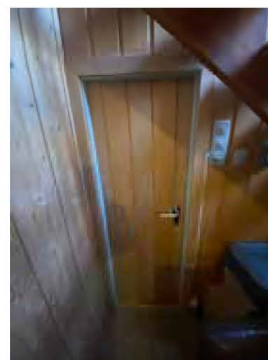
Bildet viser innvendige dører

Bildet viser innvendige dører med glass.

Vedlikehold og lokale utbedringer må påregnes.

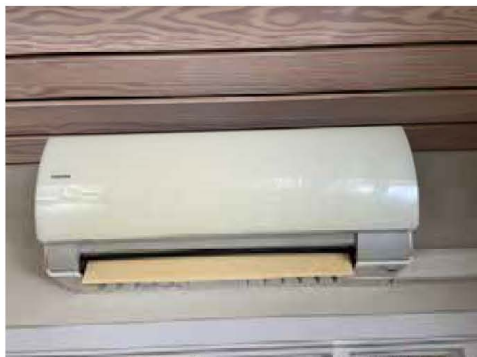
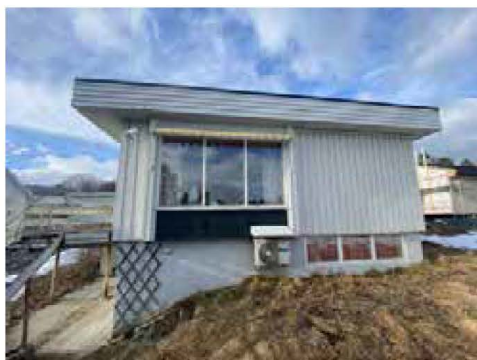
Pumpen fungerer i dag, men ut fra alder kan plutselig skade oppstå.

Bildet viser Toshiba varmepumpe.

Bildet viser ytterdel til varmepumpe.

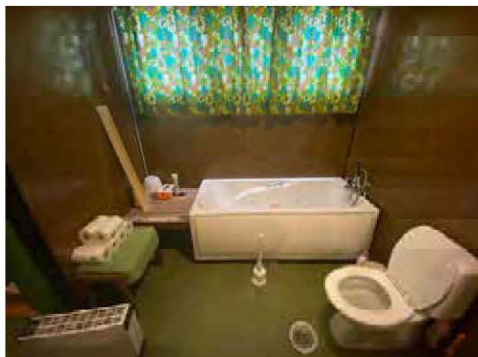
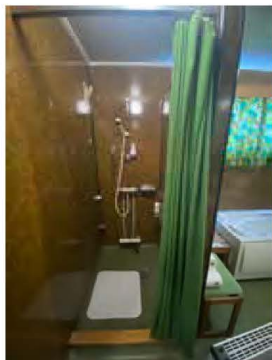
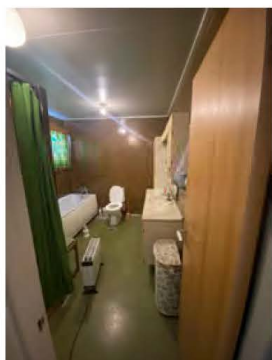
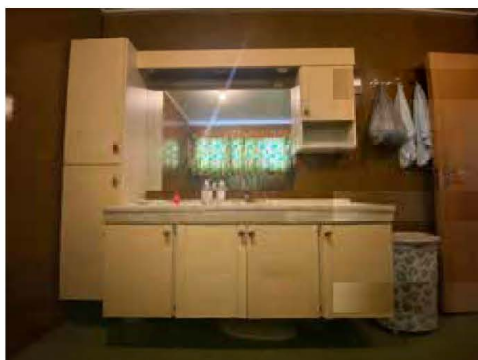
Oversiktsbilde bad 1. etasje.

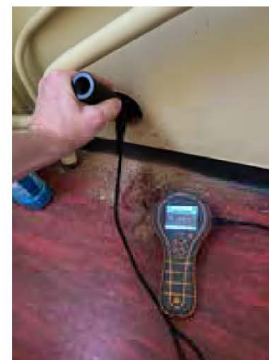
Hulltaking er foretatt uten å påvise unormale forhold. Fuktmåling er foretatt fra hull i tilstøtende rom. Fuktvotemåling (vekt%) i konstruksjonen ble målt til under 8%.  
Alt under 15% anses som tørt, men det gjøres oppmerksom på at dette er en stikkprøve og ingen garanti for tilstands ellers.

Bildet viser fuktmåling av bad i 1. etg.

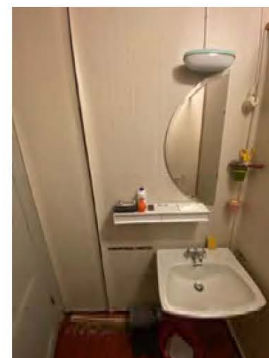
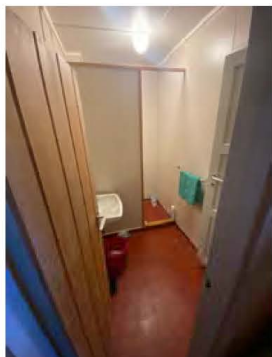
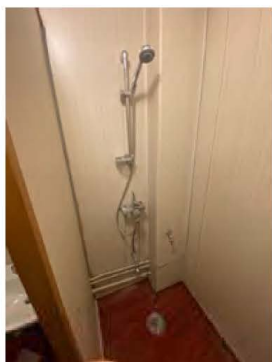
Oversiktsbilde bad/dusjrom med vask i kjeller.

Prisestimatet under har stor spennvidde ettersom det er flere alternativer, løsninger og materialvalg som påvirker kostnadene ved oppbygging av nytt våtrom. Estimatet omfatter alle fag, begrenset til det aktuelle rommet.

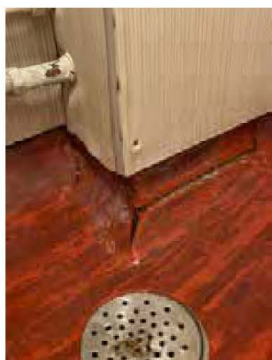
Oversiktsbilde bad/dusjrom med vask i kjeller.

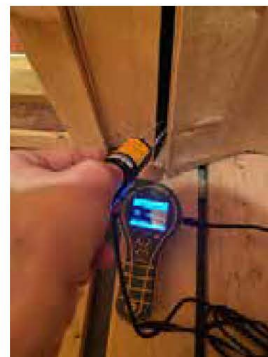
Hulltaking ikke nødvendig. Det er gjort fuktmåling i svill med trepigger. Måling er gjort i vegg mot bad. Målinger i bunnsvill viser under 8 vektprosent fukt. Alt under 15 vektprosent anses som tørt, men det gjøres oppmerksom på at dette er en stikkprøve og ingen garanti for tilstands ellers.

Bildet viser fuktmåling av bad/dusjrom i kjeller.

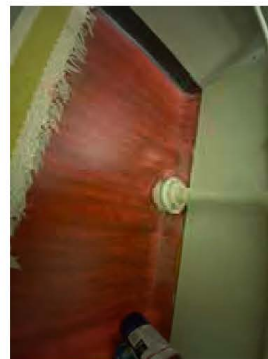
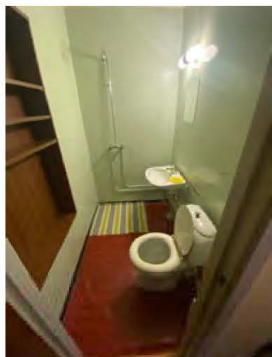
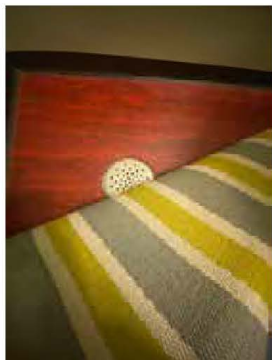
Oversiktsbilde toalettrom med dusj, i kjeller.

Prisestimatet under har stor spennvidde ettersom det er flere alternativer, løsninger og materialvalg som påvirker kostnadene ved oppbygging av nytt våtrom. Estimaten omfatter alle fag, begrenset til det aktuelle rommet.

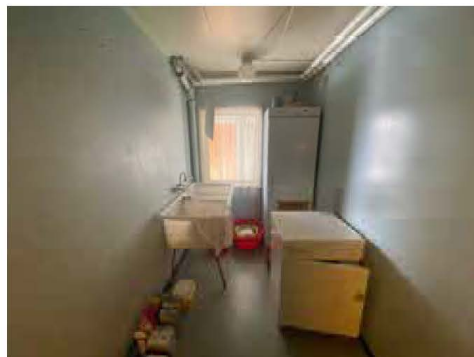
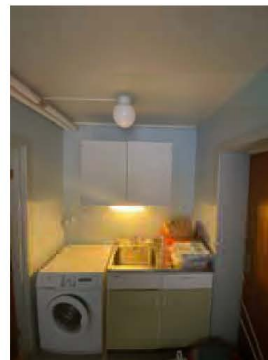
Vaskerommet har malte betonggulv og malte betongvegger. Det er montert en seksjonsinnredning, opplegg til vaskemaskin og skyllekar. Vaskerommet tilfredsstiller ikke dagens krav til våtrom. Dette er ikke ensbetydende med at våtrommet ikke kan brukes, men tilstanden bør overvåkes for å unngå fuktskader fra eventuelt lekkasjevann. Totalrenovering anbefales. Aktuell byggeforskrift er byggeforskrifter fra før 1997. Dokumentasjon: ingen dokumentasjon.

Oversiktsbilde vaskerom i kjeller.

Prisestimatet under har stor spennvidde ettersom det er flere alternativer, løsninger og materialvalg som påvirker kostnadene ved oppbygging av nytt våtrom. Estimater omfatter alle fag, begrenset til det aktuelle rommet.

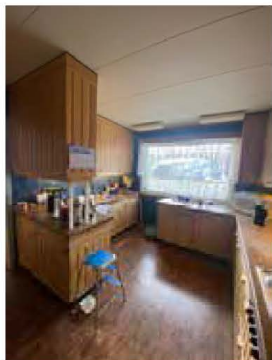
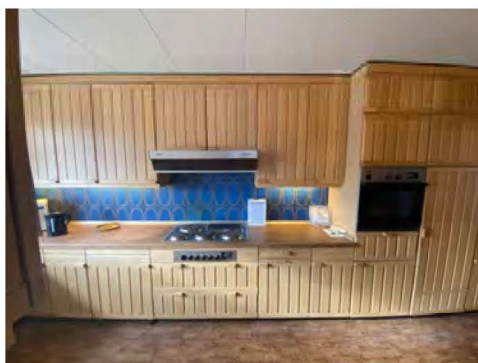
Det er lekkasje i vannlås i kjøkkenbenken, merker i gulv foran kjøkkenbenk etter gammel vannlekkasje.

Oversiktsbilde kjøkken 1. etasje.

Vedlikehold og lokale utbedringer må påregnes.

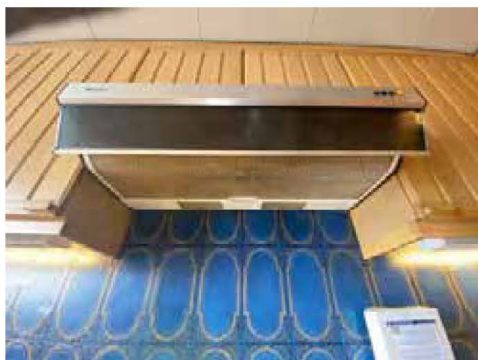
Bildet viser kjøkkenventilator.

Det er ikke behov for utbedring, men ut fra alder kan plutselig skade oppstå.

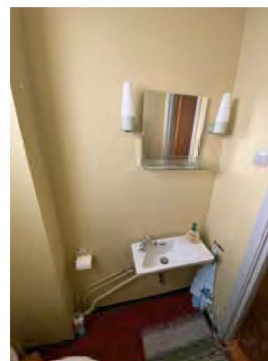
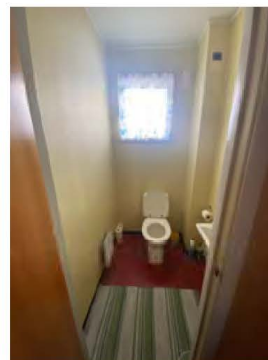
Oversiktsbilde toalettrom, 1. etasje.

- Mekanisk avtrekk bør etableres på toalettrom.
- Det bør etableres tilfredsstillende tilluft til toalettrom, f.eks. luftespalte ved dør e.l.

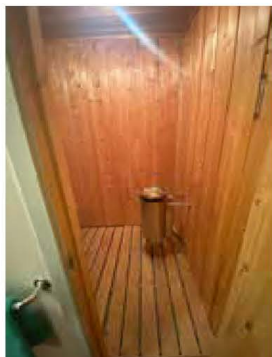
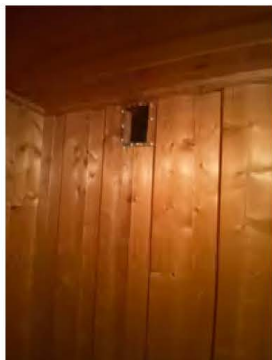
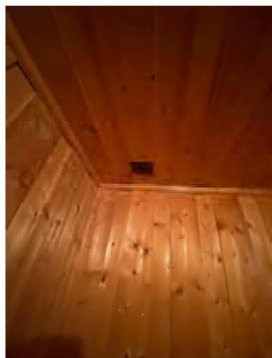
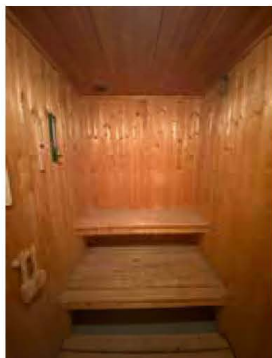
Oversiktsbilde badstue i kjeller.

Nærmere undersøkelser av konstruksjonsoppbygging må gjøres.  
Vedlikehold og lokale utbedringer må påregnes.

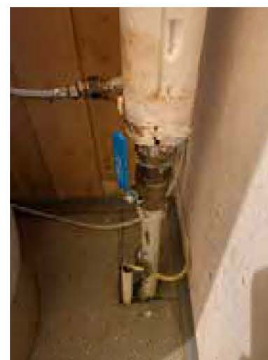
Bildet viser hovedstoppekrane, plassert ved varmtvannstanken i bod i kjeller.

- Overvåk tilstanden jevnlig. For å få tilstandsgrad 0 eller 1 må røranlegget skiftes ut, men tidspunktet for når dette er nødvendig er vanskelig å si noe om. Ved renovering, påse at røranlegget dokumenteres av fagperson.

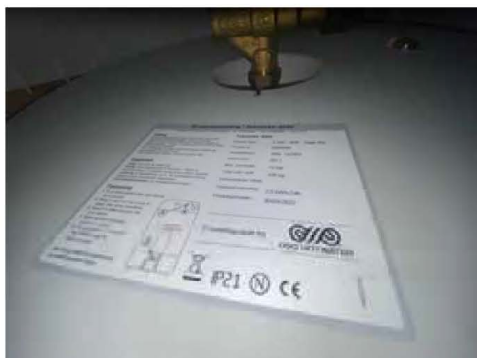
Varmtvannstank, av typen oso Hotwater, på ca. 300 liter. Tanken er produsert i 2022, og er plassert i bod i kjelleren. FDV dokumentasjon foreligger i boligmappa.no. Denne dokumentasjon er fremvist takstmann.

Bildet viser produksjonsår på tanken.

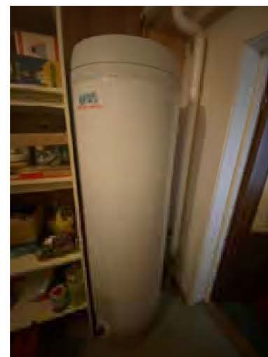
Bildet viser varmtvannstank plassert i bod i kjelleren.

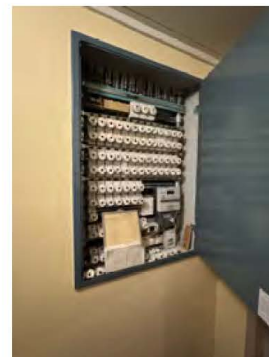
Det er registrert kabler i kassen på fremsiden av boligen og en kabel ifm. med portstolper, som ikke er fagmessig avsluttet.

Bildet viser sikringsskap plassert i gang i kjellere.

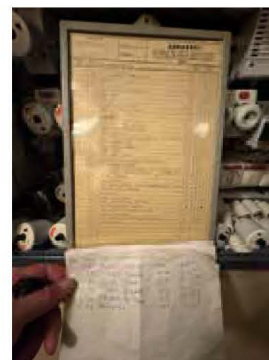
Bildet viser kursfortegnelse.

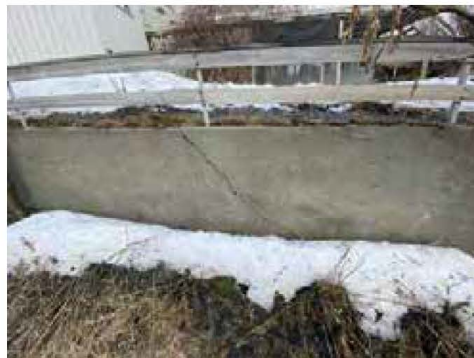
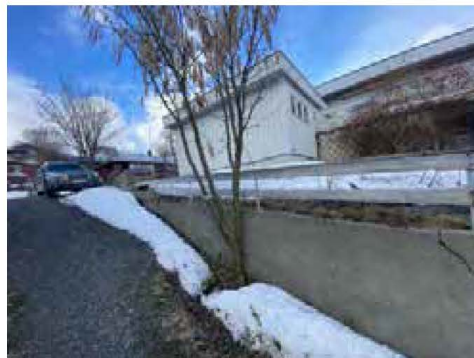
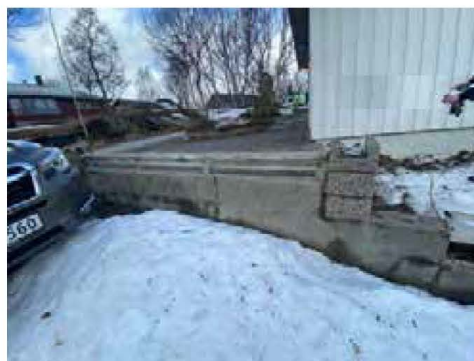
Det er stedvis registret sprekk i mur.  
Rekkverk er værslitt.

Bildet viser forstøtningsmur i betong.

Vedlikehold og lokal utbedring må påregnes.
