# Tilstandsrapport

Hovedbygg

Nordskogvegen 42, 3848 MORGEDAL

Befaringsdato: 20.04.2026

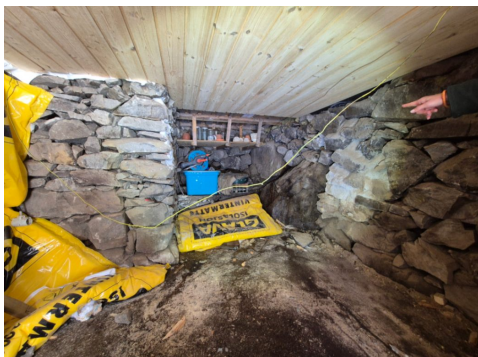
## TG 2 Fuktsikring og drenering

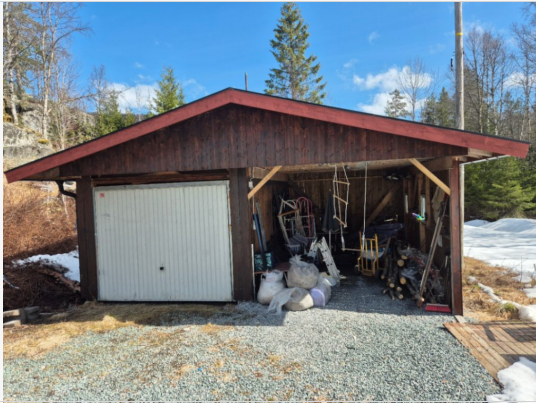
## Garasje

Saltak tekket med stålplater.

Bygget er ikke tilstandsvurdert ihht Forskrift til avhendingslova og NS3600. Dette er kun en enkel beskrivelse.
