# Tilstandsrapport

Fritidsbolig

1122/63/1/20 , 4335 DIRDAL , 4335 DIRDAL

Befaringsdato: 04.06.2026

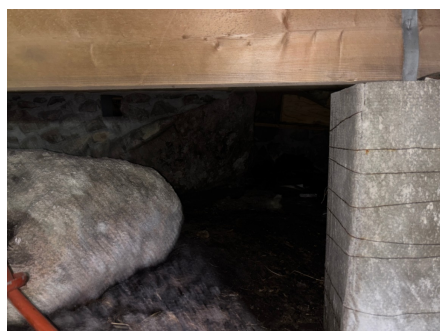
Grunnmuren er med naturstein og betong

Det er pilarer under hytten

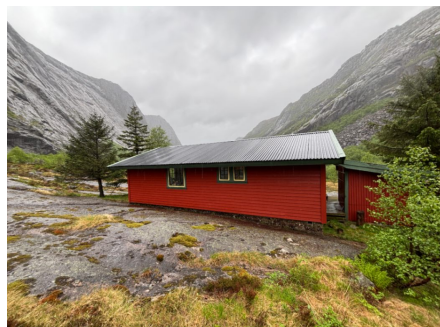
Konsekvensen av dagens forhold er økt risiko for fuktinntrengning og skader på bygningskonstruksjonen, samt mulig forringelse av innemiljøet. Det er også medtatt kostnader inn under fuktsikring og drenering.

Terrenget rundt hytten er med fjell og vegetasjon

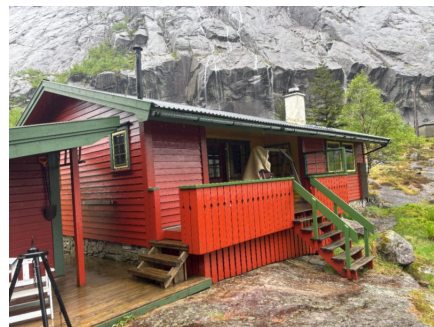
Terrenget rundt hytten er med fjell og vegetasjon

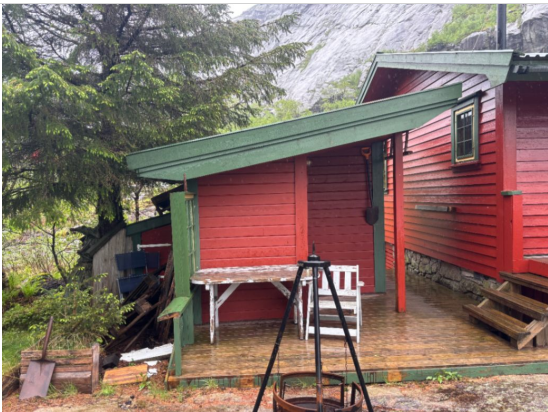
Redskapsbod ved hytten som er oppført med gulv i trekonstruksjon/terreng. Yttervegger og tak er i trekonstruksjon. Taket er bygd som pulttak og er i trekonstruksjon, taket er tekket med metallplater. Det er dør i tre. Jeg har ikke gjort en spesifikk vurdering av redskapsboden, men generelt så bærer boden preg av slitasje, og det vil være behov for kommende vedlikehold i nær fremtid.
