# Tilstandsrapport

Våningshus

Ervikveien 25, 8866 MINDLANDET

Befaringsdato: 04.06.2026

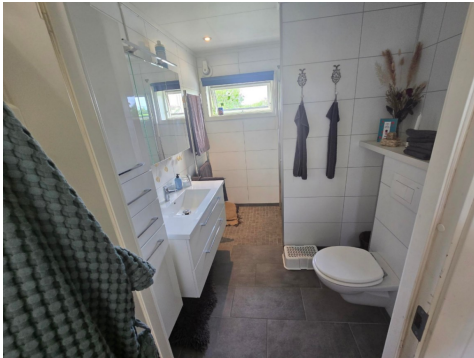
Badet i hovedetasjen er opplyst oppgradert i 2020. Rommet fremstår generelt i god stand, men det ble registrert mangelfulle fallforhold mot sluk, eldre sluk som ikke er skiftet i forbindelse med oppgraderingen, manglende klemring ved membrantilslutning samt manglende lekkasjevarsling ved innbygget sisterner.

Badet er plassert i hovedetasjen og er opplyst oppgradert i 2020. Rommet er utført med flislagt gulv med mosaikkfliser i dusjsonen og flislagte vegger. Himlingen er utført med malte plater med innfelte downlights.

Badet er innredet med servantinnredning med heldekkende servant og speilskap, vegghengt toalett med innbygget susterne samt dusjløsning med dusjvegger. Rommet har vindu for naturlig ventilasjon og er utstyrt med elektrisk gulvvarme.
