# Tilstandsrapport

Enebolig

Fjellveien 3, 8752 KONSVIKOSEN

Befaringsdato: 18.03.2026

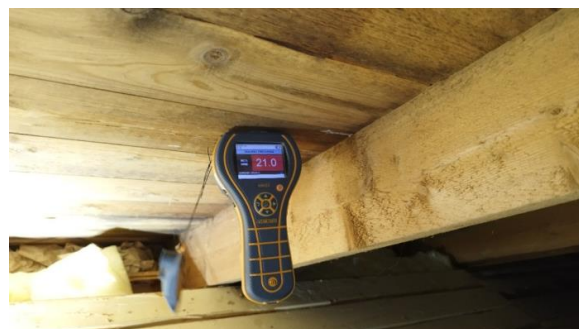
Ved befaring ble det målt forhøyede fuktverdier i trobordene fra kaldloftet på sørsiden (Hovedhus).

Måling tatt før utbedring ble utført.

Utskifting av taket og eventuelle skader som følge av lekkasjen som var tidligere må påregnes.

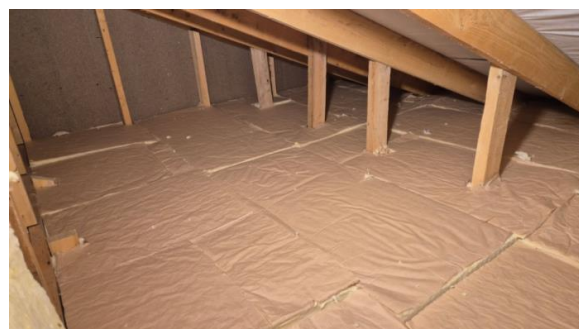
Kunde har i ettertid av befaringen utbedret en lekkasje rundt pipebeslag. Det er tilsendt bilder og vurderingen er basert på tilsendte bilder og informasjon fra kunde.

Tilsendt av rekvirent.

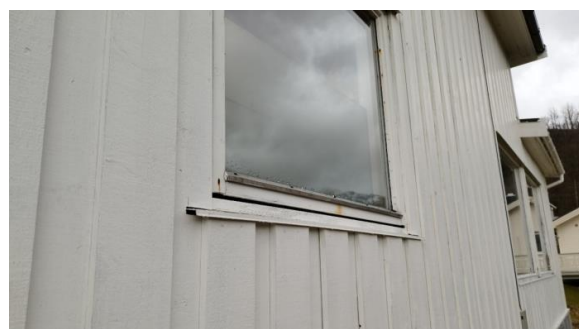
Råteskade ved vinduet i grunnmurer på rommet hvor varmtvannstanken er plassert (TG3).  
Råteskade og pågående lekkasje på vinduet i stuen (TG3).

Vinduene i stuen må skiftes som ett strakstiltak.

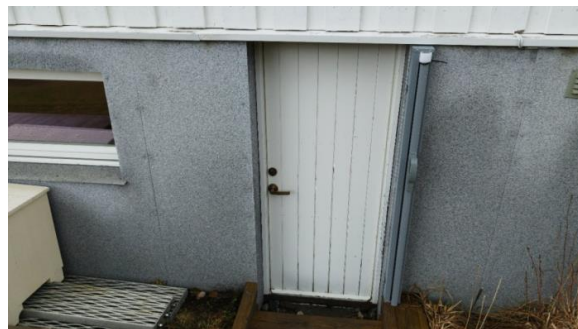
Det er påvist avvik rundt innsettsdetaljer.

Karmene i dører er værslitte utvendig og det er sprekker i trevirket.

- Det må påregnes noe vedlikehold og at enkelte dører må skiftes ut.

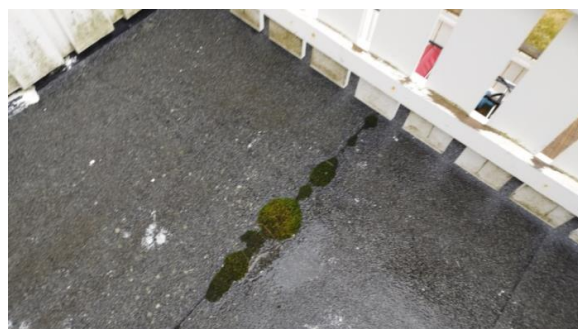
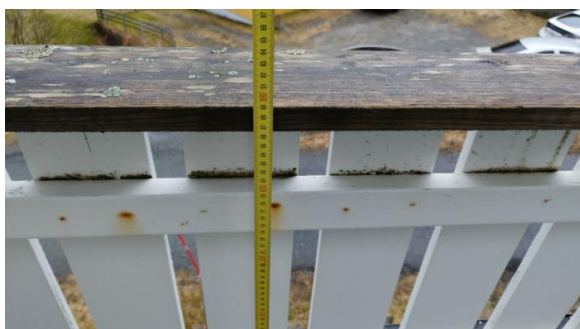
- Tidspunkt for utskiftning av tettesjikt/membran nærmer seg ut ifra alder på dagens tekking.

Rekkverket bør vedlikeholdes og utbedres.

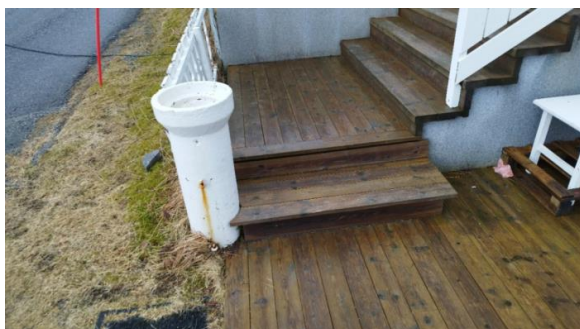
Påbegynt råteskade på håndlisten og dannelse av reinlav.

Vedlikehold må påregnes.

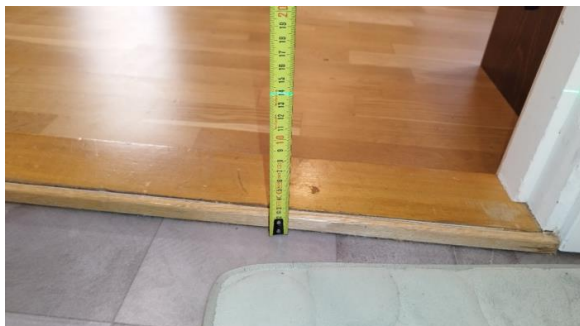
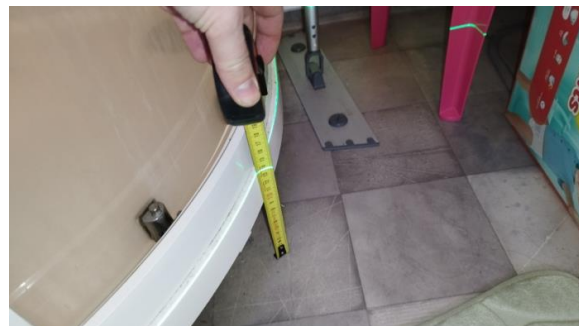
Det er påvist avvik i fallforhold til sluk i forhold til krav i forskrift på byggetidspunktet.

Vær oppmerksom ved bruk. For å få tilstandsgrad 0 eller 1 må gulvet bygges med riktig fall til sluk. Det vil imidlertid sjelden være økonomisk rasjonelt som et enkeltstående tiltak. Ved en eventuell renovering, påse at badet bygges med tilfredsstillende fall til sluk. Så lenge det benyttes dusjkabinett og bruksvannet ledes direkte ned i sluken, vil det ikke være noen umiddelbar fare for skade.

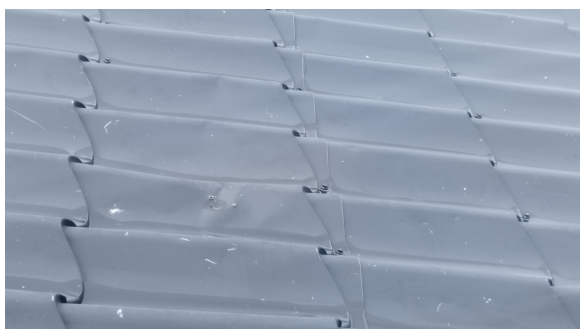
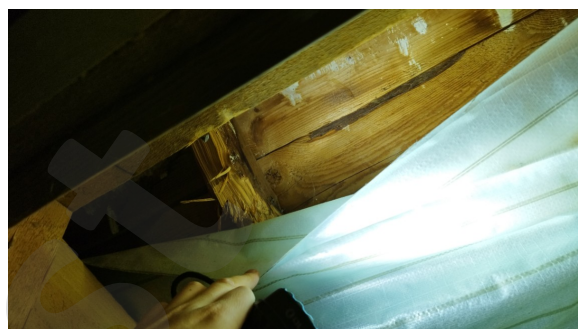
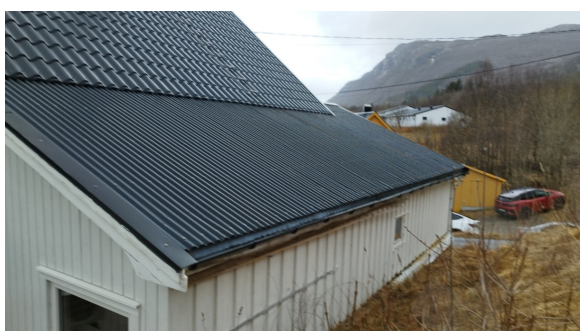
Pågående lekkasje fra taket.

- Tidspunkt for utskiftning av undertak nærmer seg.
  - Tidspunkt for utskiftning av takteking nærmer seg.
  - Andre tiltak:
  - Når takteking og undertak begynner å bli gamle, øker risikoen for lekkasjer, noe som kan føre til omfattende og kostbare reparasjoner av underliggende konstruksjoner dersom en ikke foretar tiltak på konstruksjonene før dette oppstår.
- Lekkasjen må utbedres som ett strakstiltak. Utskifting av taket og eventuelle skader som følge av lekkasjen må påregnes.

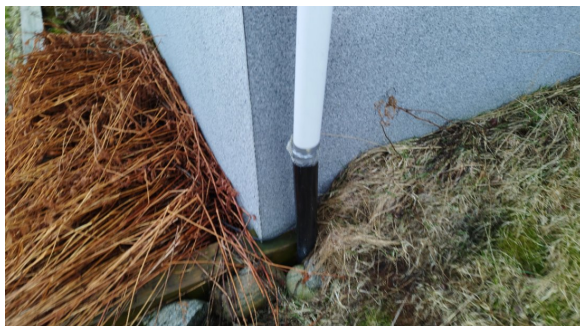
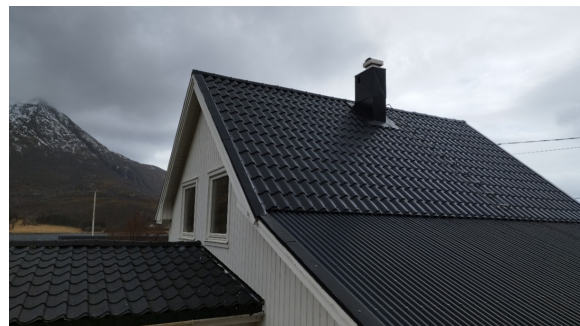
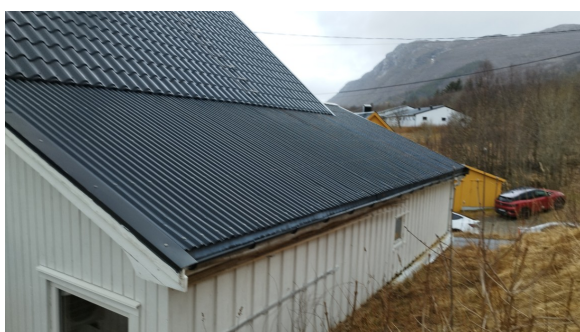
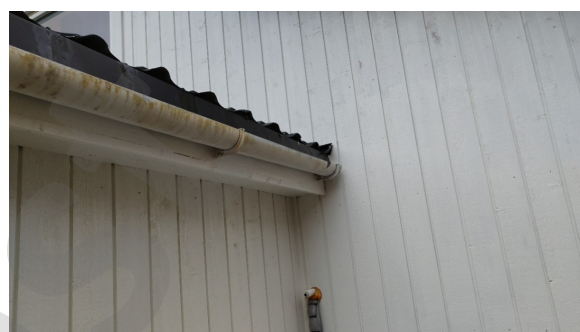
## TG 2 Nedløp og beslag

Usikkerhet om tettingen mellom hovedtaket og tilbygget.  
Takstige med bøyle er ikke lenger godkjent av feiervesenet.  
Takrenne av plast har skade.  
Takfotbeslag av plast er misfarget og porøst.  
Provisorisk skjøting av taknedløp med tape.

Ingen snøfangere på taket. Tak med tilstrekkelig fall for at snø kan rase, må sikres i sin helhet med snøfangere. En må være særlig oppmerksom på sikring av tak som vender ut mot atkomst til bygning, inngangspartier og lignende. Hvilken takvinkel som kan utløse ras, vil være bestemt av materialet i taktekingen.

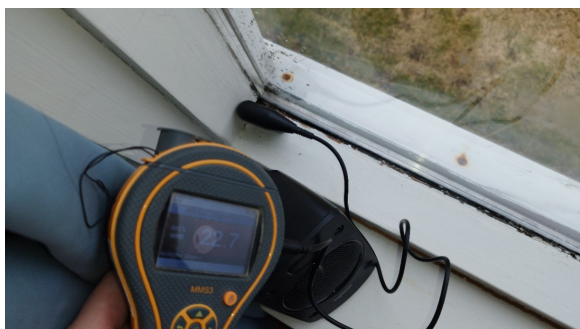
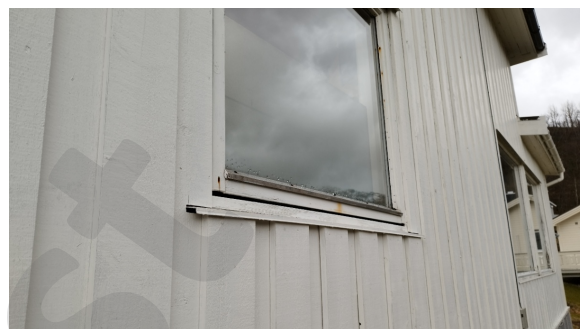
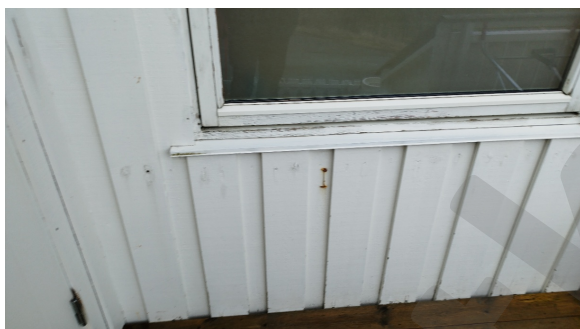
- Det er påvist avvik rundt innsettingsdetaljer.
- Det er påvist noen glassruter som er punktert eller sprukne.
- Det er påvist vinduer med fukt/råteskader.
- Karmene i vinduer er slitte og det er sprekker i trevirket.

Råteskade ved vinduet i grunnmur på rommet hvor varmtvannstanken er plassert. Råteskade og pågående lekkasje på vinduet i stuen.

Vinduene i stuen må skiftes som ett strakstiltak.

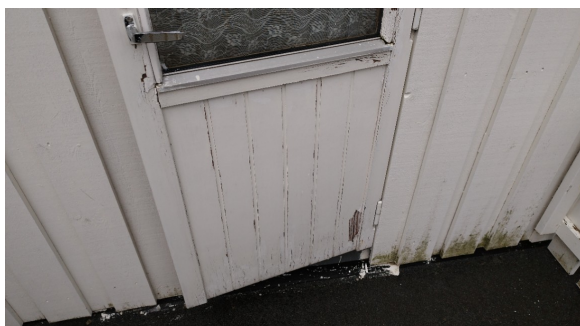
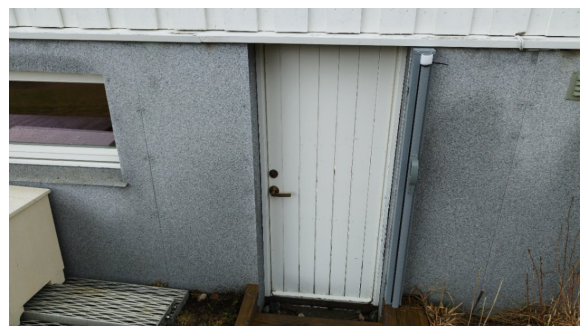
## TG 2 Dører

- Det er påvist avvik rundt innsetningsdetaljer.
- Karmene i dører er værslitte utvendig og det er sprekker i trevirket.

- Det må påregnes noe vedlikehold og at enkelte dører må skiftes ut.

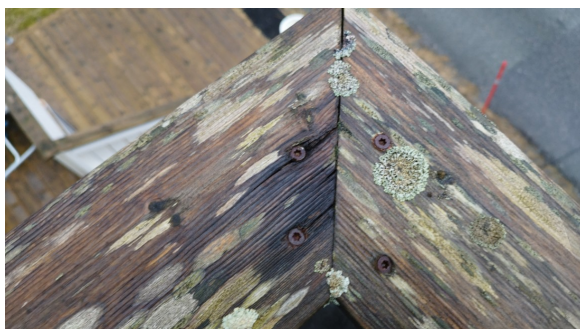
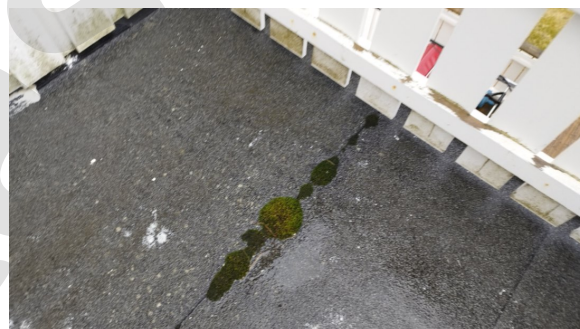
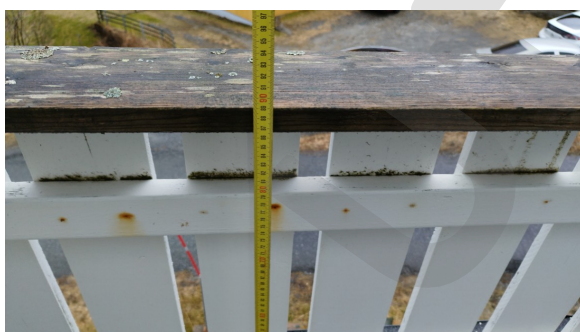
## TG 2 Balkonger, terrasser og rom under balkonger

Påbegynt råteskade på håndlisten og dannelse av reinlav.  
Mosedannelse på papptekket.

- Tidspunkt for utskiftning av tettesjikt/membran nærmer seg ut ifra alder på dagens tekking.

Rekkverket bør vedlikeholdes og utbedres.

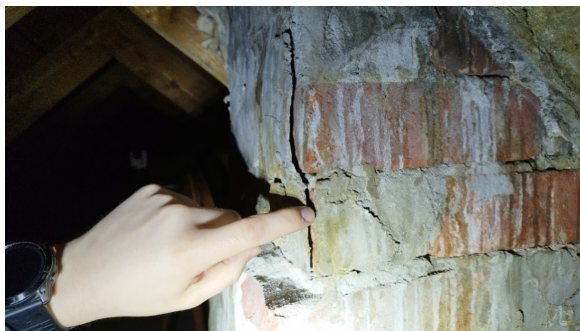
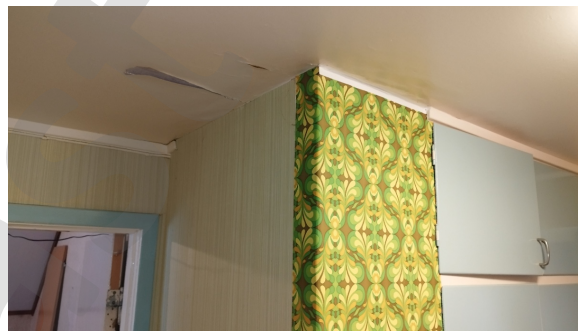
- Tidspunkt for piperehabilitering nærmer seg.
- Pipevanger må gjøres tilgjengelig.

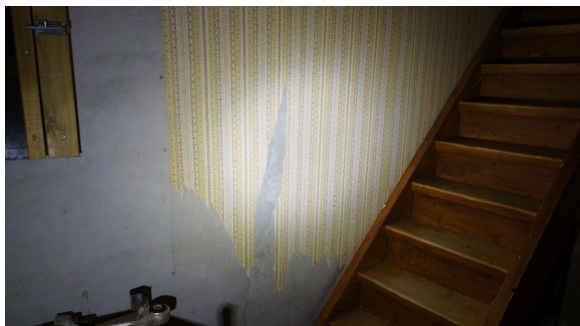
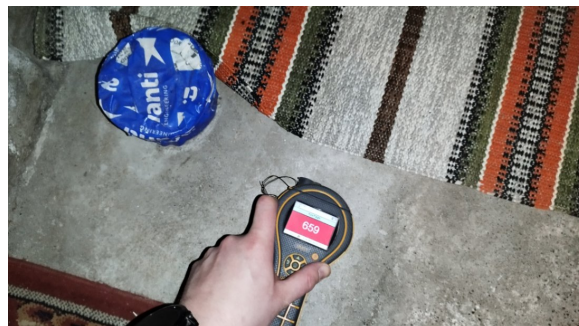
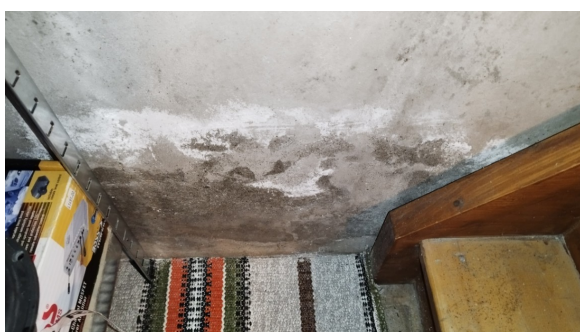
## TG 2 Rom Under Terreng

- Det er påvist indikasjoner på noe fuktgjennomtrenging i kjellergulv.
- Det er påvist indikasjoner på noe fuktgjennomtrenging inn i kjellermur.
- Det er registrert typisk "kjellerlukt"
- Kjeller har begrenset ventilering/luftgjennomstrømning.

- Andre tiltak:
- Det påviste fuktnivå gir grunn til å overvåke konstruksjonen jevnlig for å se utvikling over tid, og eventuelt foreta tiltak for å unngå fuktskader.

Dersom kjelleren skal benyttes som innredet rom, må dreneringen skiftes og grunnmuren fuktsikres.

Det må også utføres tiltak mot kapilær oppsug i den støpte sålen. Kjelleretasjen må bygges opp på nytt iht. godkjente og fuktsikre løsninger for rom under terreng.

Vedlikehold av betongveggene i kjelleretasjen bør påregnes.

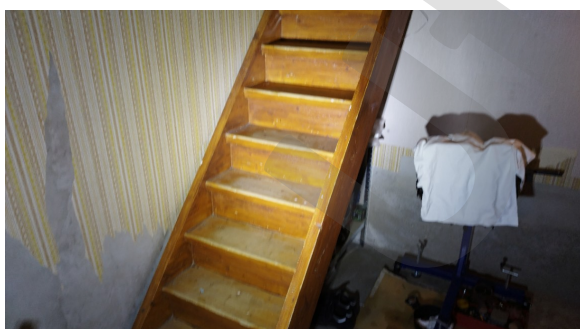
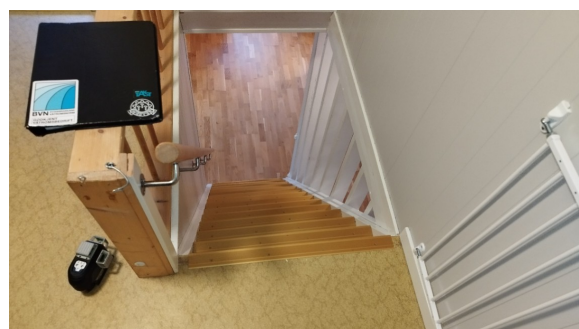
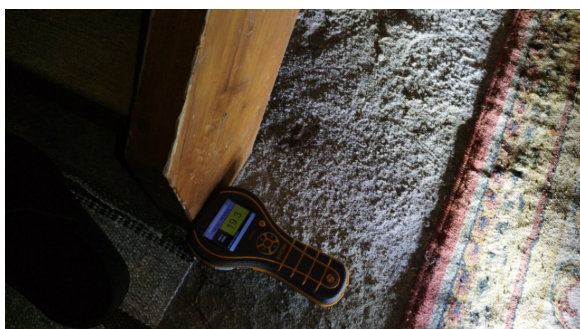
Trappevangene til trappen i sokkeletasjen har høyt fukttinnhold.

Tiltak for å utbedre kapiløppsuget mellom betongen og trappevangene må påregnes for å hindre at trappen blir råteskadet.

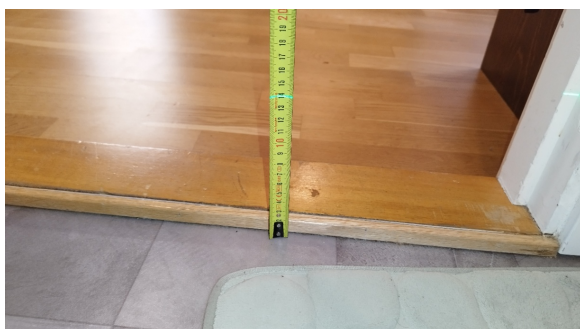
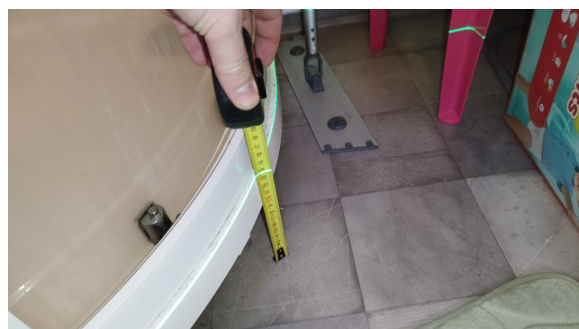
- Det er påvist at høydeforskjell fra topp slukrist til gulv/synlig topp membran ved dørterskel er mindre enn 25 mm.
- Det er påvist avvik i fallforhold til sluk i forhold til krav i forskrift på byggetidspunktet.

Vær oppmerksom ved bruk. For å få tilstandsgrad 0 eller 1 må gulvet bygges med riktig fall til sluk. Det vil imidlertid sjelden være økonomisk rasjonelt som et enkeltstående tiltak. Ved en eventuell renovering, påse at badet bygges med tilfredsstillende fall til sluk. Så lenge det benyttes dusjkabinett og bruksvannet ledes direkte ned i sluken, vil det ikke være noen umiddelbar fare for skade.

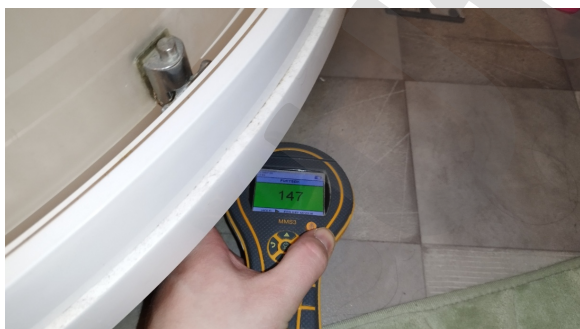
### TGIU Tilliggende konstruksjoner våtrom

Det ble og utført fuktsøk på gulvet i våtrommet, og det ble ikke registrert markante avvik i ledningsevnen til overflatematerialet.

- TGIU gitt ut ifra manglende mulighet for hulltaking.

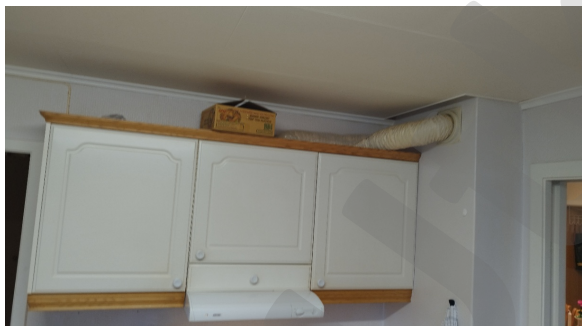
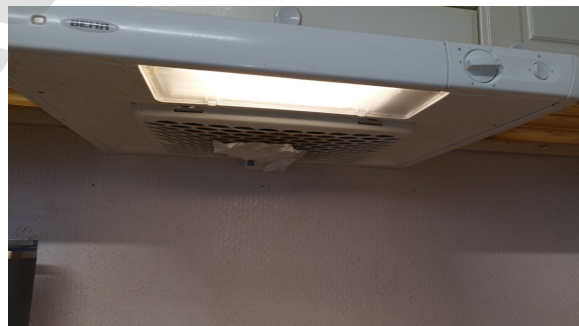
-Avtrekkskanalen ligger løst på toppen av overskapene.

Test av ventilatoren.

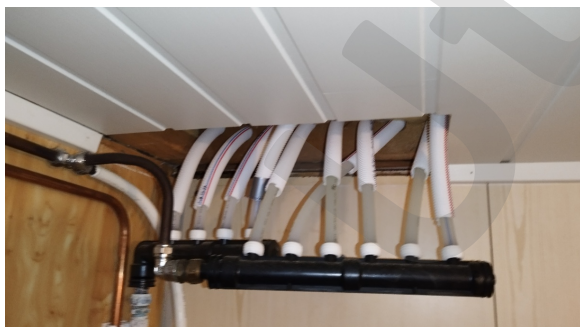
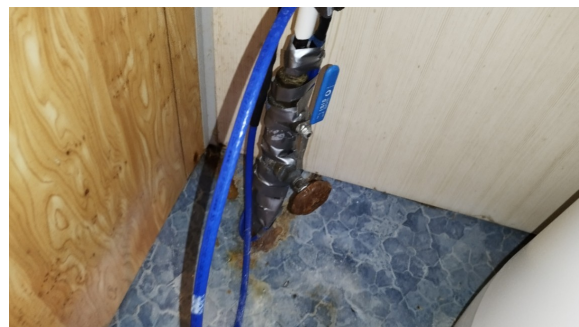
Rør-i-rør fordelersystem er ikke montert i vanntett skap, og har utette rørgjennomføringer direkte inn i konstruksjonen. Ved lekkasje vil det være stor fare for større skader.

- Anlegget må sjekkes av fagperson, som må utføre eventuelle tiltak på anlegget.
- I forbindelse med oppgradering av våtrom vil det være naturlig med utskiftning av rør.

Fordelere bør fortrinnsvis være plassert i ett fordelerskap, eller kan fordeleren monteres synlig i våtrom med sluk og vanntett membran/tettesjikt på gulv/vegg. Det er viktig med god klamring av fordelere til bygningskonstruksjonen. Egne holdere for fordelere som følger med skapet skal benyttes.

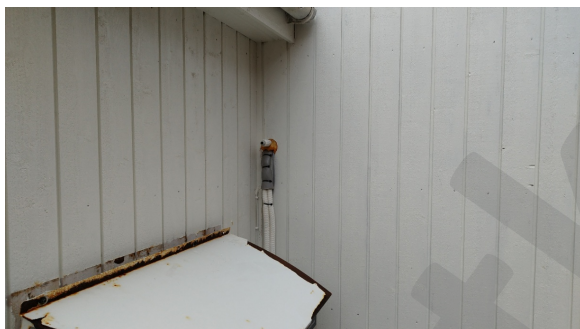
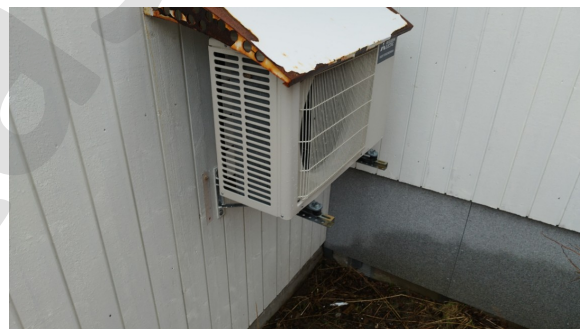
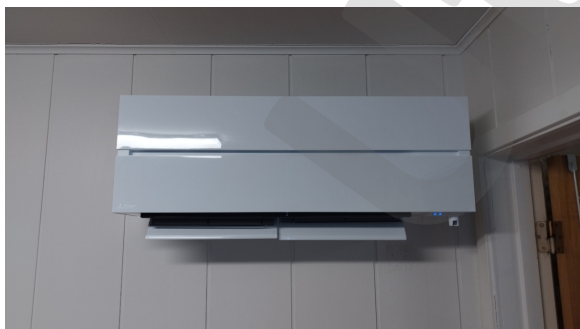
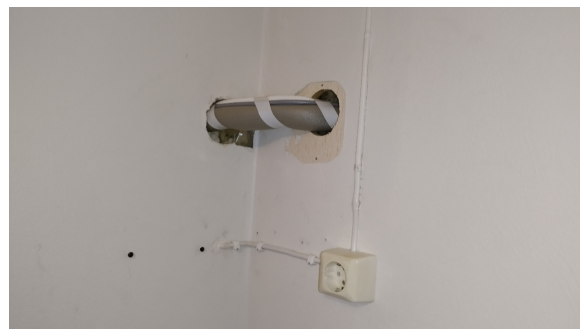
Taket over utedelen er skadet og bør utbedres eller skiftes ut.

Utbedring av nevnte tiltak må påregnes.

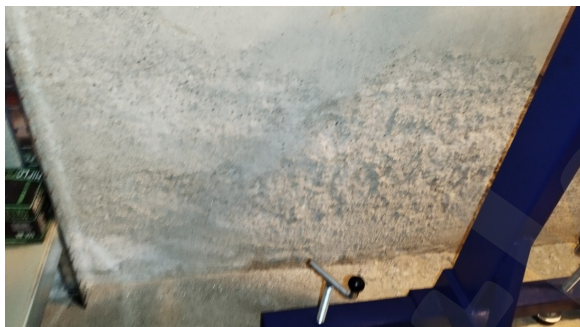
Avskaling av betong på grunnmurer i kjeller som tyder på fuktbelastning over tid.

Vedlikehold og fuktsikring av grunnmuren må påregnes.

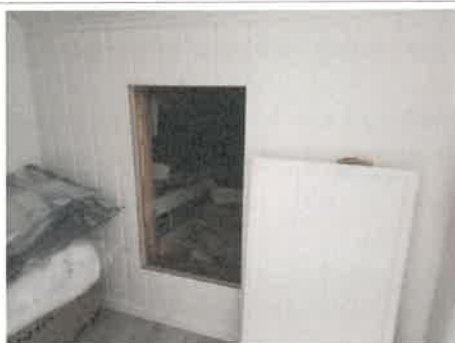
Tilgang loft 2etg over utbygg.

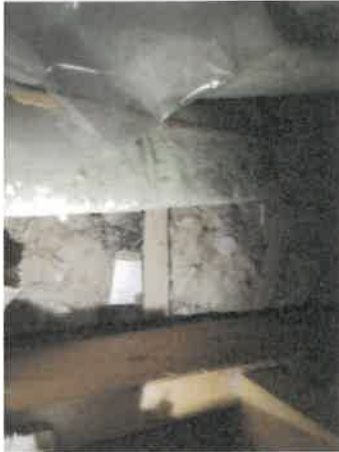
Noe ekskrementer rett innenfor luke

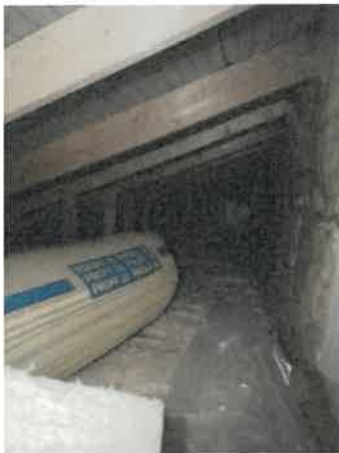
Oversikt loft.

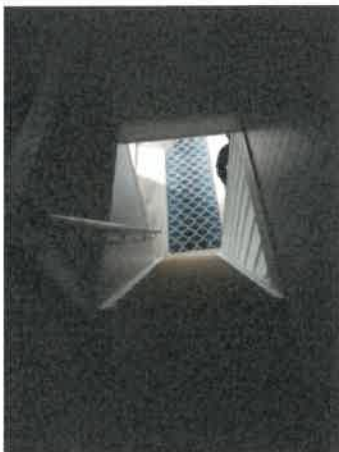
Oversikt tilkomst, trapp

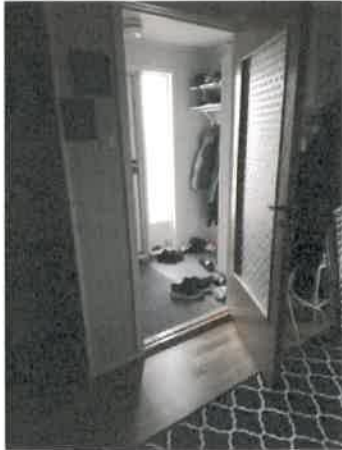
Fra trapp til yttergang

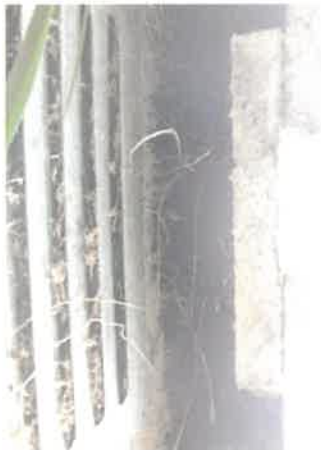
Musebøtste bak kledning, kjenner  
muligens noe dårlig tetting i hjørnet  
mot bakvegg med forhøyet terreng

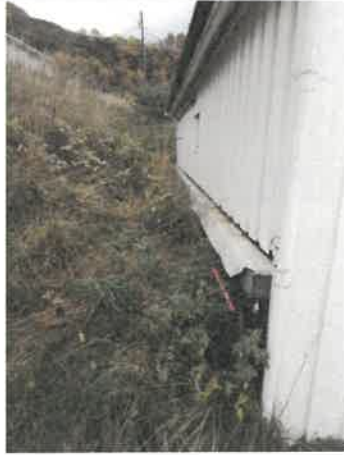
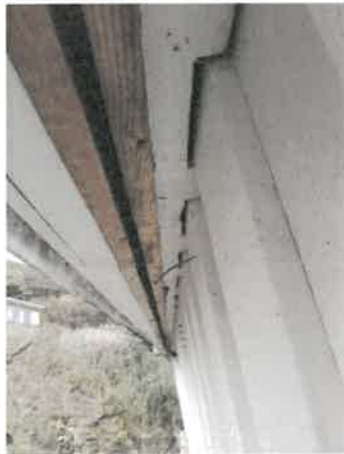
Uthaking for kledning i kassebord,  
burde tettes bedre, ca 7-8mm åpning.

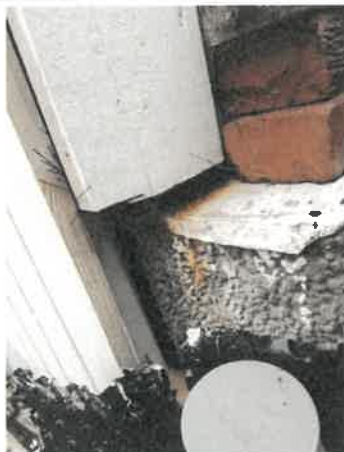
Åpent og synlig nå mens snekker  
bytter kledning og vindu.

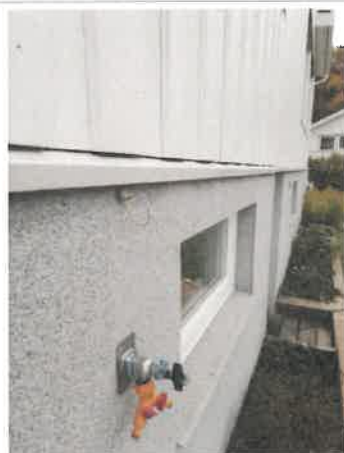
Fremside av hus.
