# Tilstandsrapport

Fritidsbolig

Langetangen 9, 3525 HALLINGBY

# gnr. 282, bnr. 68

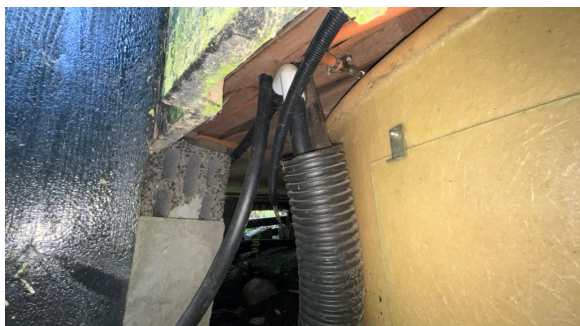
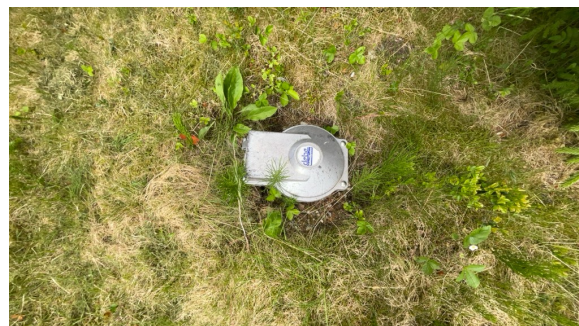
**Kostnadsestimat: Under 20 000**

Benytt vedlagt link for utfyllende informasjon: <https://www.miljodirektoratet.no/ansvarsomrader/forurensning/avlop/regulering-avlop/sporsmal/>
