# Tilstandsrapport

Enebolig

Nordbygdveien 57, 4560 VANSE

Befaringsdato: 24.03.2025

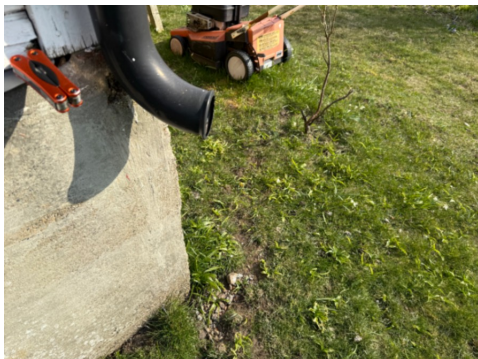
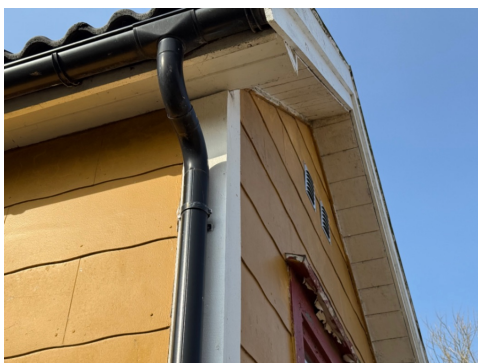
## ! TG 3 Nedløp og beslag - Ny del

Takrenner og nedløpsrør er av metall.

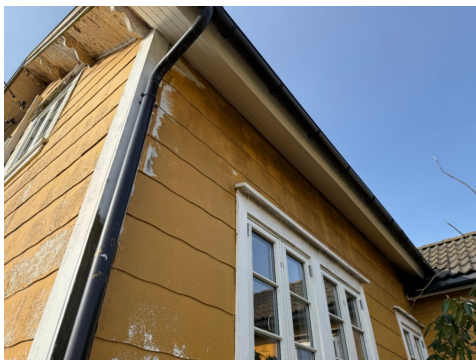
## ! TG 2 Vinduer

Bygningen har malte trevinduer med 2-lags glass.

Enkelte vinduer har rust på metalldeler og noe vedlikeholdsbehov.

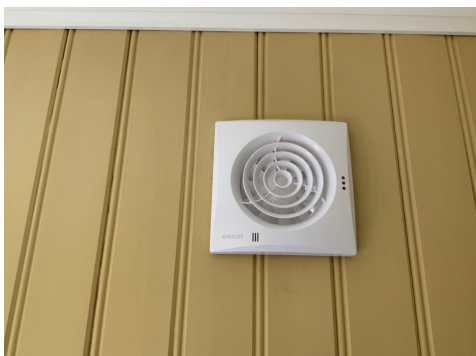
### ! TG 0 Tilliggende konstruksjoner våtrom

Hulltaking er foretatt uten å påvise unormale forhold. Hulltaking er foretatt i vegg mot bod. Fuktkvotemåling (vekt%) i konstruksjonen ble målt til 8.

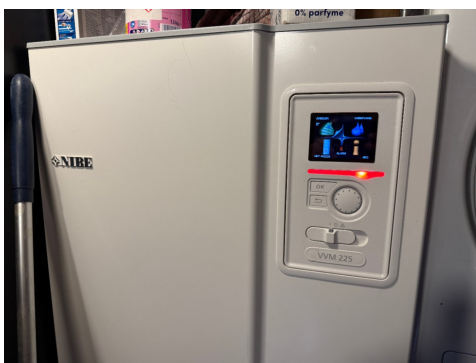
## TG 1 Vannbåren varme

Det er vannbåren varme i det nyeste bygges og i bad i gammel del.
