# Tilstandsrapport

Fritidsbolig

Hovinvegen 1018, 3652 HOVIN I TELEMARK

Befaringsdato: 12.08.2026

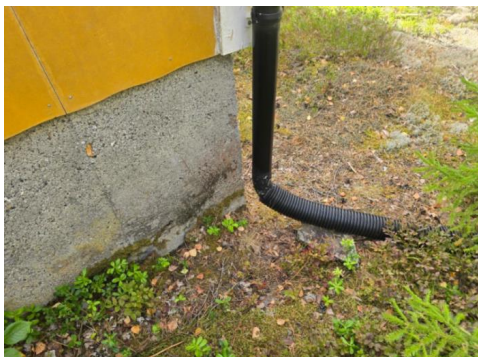
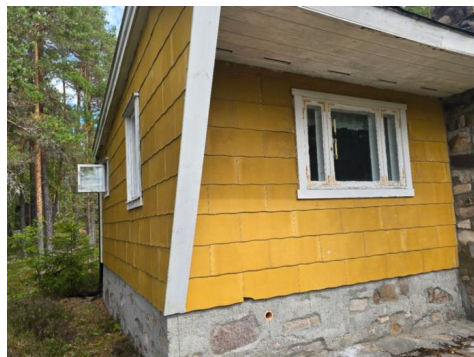
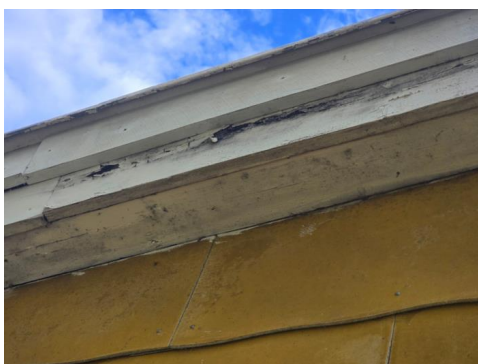
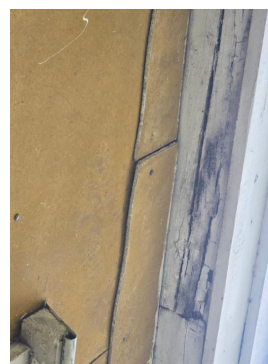
## TG 2 Takkonstruksjon/Loft

Lokal skade i vindski.

Taket er et pulttak med sperrekonstruksjon og rupanel som undertak. Det er oppvarmet loftsrom/skråtak inne i hytta. Lokal skade i gesims.

*Punktet må sees i sammenheng med Taktekking*

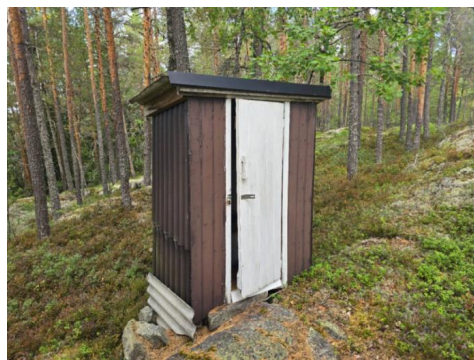
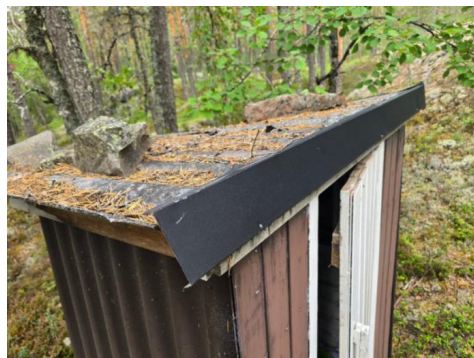
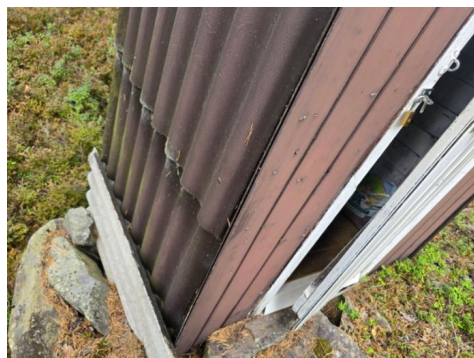
Skråtak med sperrer i tre. Taket er tekket med papp.

Det må påregnes løpende vedlikehold og oppgraderinger av bygget grunnet alder og tilstand.

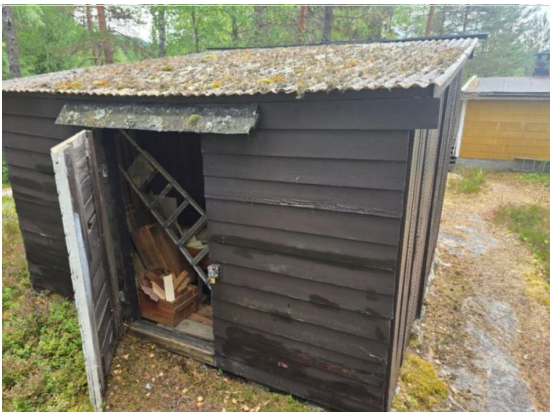
## Bod

Grunnet alder og tilstand må det påregnes løpende vedlikehold og oppgraderinger.

Bygget er ikke tilstandsvurdert ihht Forskrift til avhendingslova og NS3600. Dette er kun en enkel beskrivelse.
