# Tilstandsrapport

Enebolig

Harestien 20, 8410 LØDINGEN

Befaringsdato: 19.06.2026

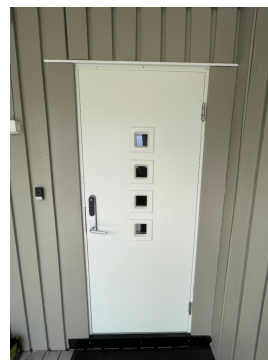
Dørene er byttet i senere tid.  
Normalt vedlikehold må påregnes.

Bildet viser hovedinngangsdør.

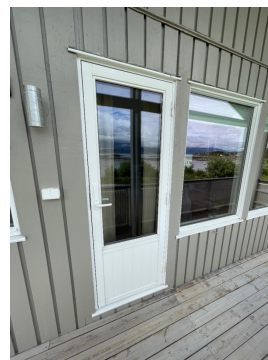
Bildet viser verandadør.

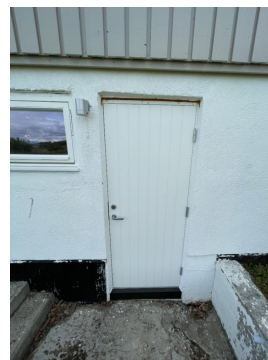
Bildet viser kjellerdør.

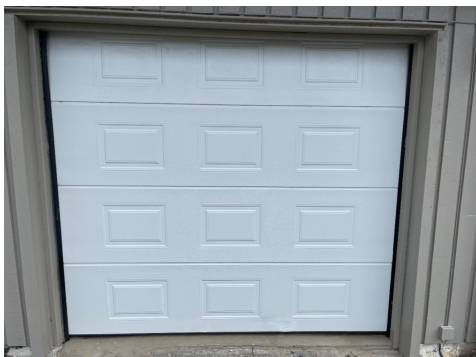
Bildet viser garasjeport.

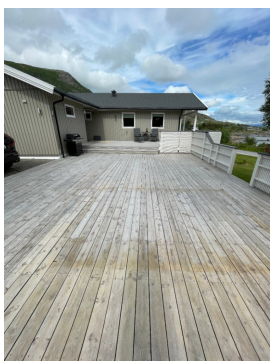
Bygningsdelene er stedvis av eldre alder, renovert i senere tid, samt  
stedvis bygget i senere tid.  
Normalt vedlikehold må påregnes.

Avvik ifm. helse, miljø og sikkerhet registrert.

Bildet viser deler av utvendig veranda/ terrasse.

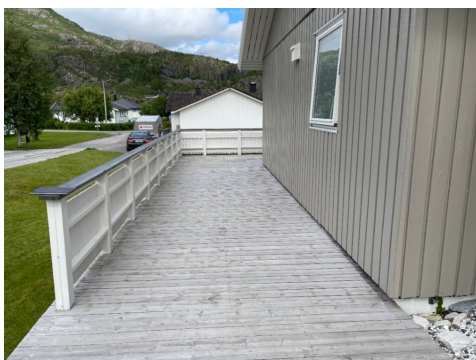
Bildet viser deler av utvendig veranda

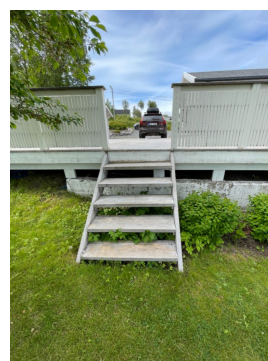
Plassbygget trapp i tilknytning til terrasse.  
Vanger og trinn av impregnerte materialer.  
Trappen er etablert i senere tid.  
Normalt vedlikehold må påregnes.

Mindre skeivhet registrert, samt avvik ifm. helse, miljø og sikkerhet  
registrert.

Bildet viser trapp.

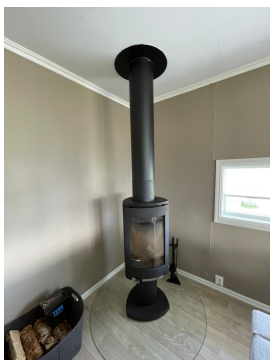
Boligen har isolert stålpipen med heldekkende pipebeslag over tak, samt fastmontert takstige i metall.  
Ildsted etablert i stue.

Bildet viser pipe og ildsted.

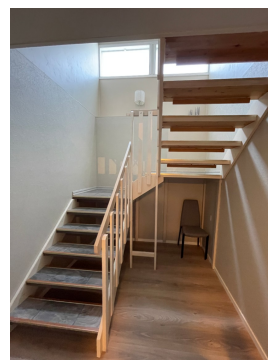
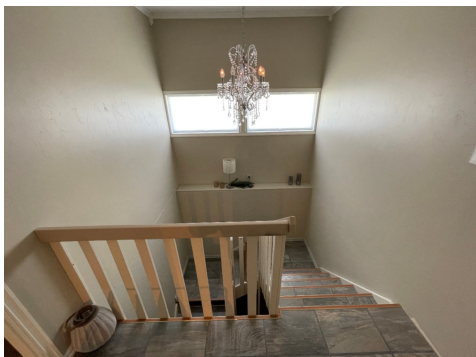
180 graders repos trapp.  
Trappen har malte vanger, trinn og rekkverk i tre.  
Laminat etablert i trinn i senere tid.

Normale bruksmerker, samt litt "lyd" registrert.  
Avvik ifm. helse, miljø og sikkerhet registrert.

Bildet viser trapp.

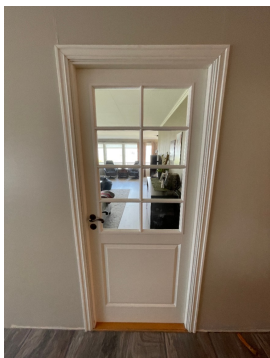
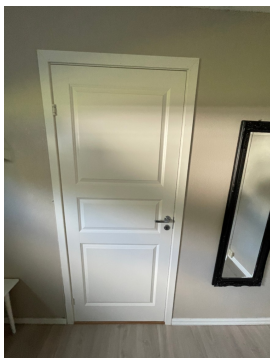
Boligen har hvite, profilerte innvendige dører.  
Dørene er av ukjent alder. Dørene i kjeller er i hovedsak byttet i nåværende eiers tid.  
Normale bruksmerker registrert.

Bildet viser innvendig dør

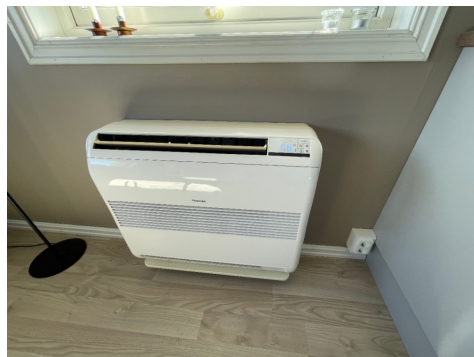
Varmepumpe montert i stue i 1. etg.  
Normal brukstid på varmepumper er 10-15 år.

Bildet viser varmepumpe.

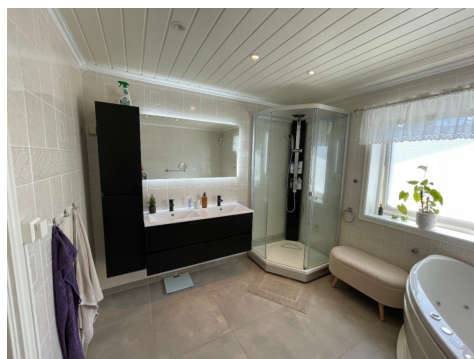
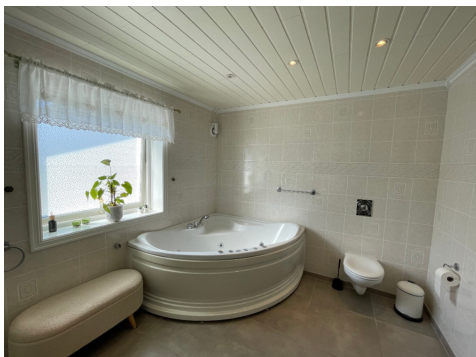
Bad i 1. etg.  
Rommet har flislagt gulv med elektriske varmekabler.  
Vegger med Aquatile plater. Himling av panel, mdf eller tilsvarende.  
Innredning med dobbel servant, høyskap og speil på vegg. Badekar, dusjkabinett og toalett med innebygget systerne.  
Aktuell byggeforskrift er tekniske forskrifter i perioden 1997-2010.  
Dokumentasjon: ingen dokumentasjon.

Bildet viser bad.

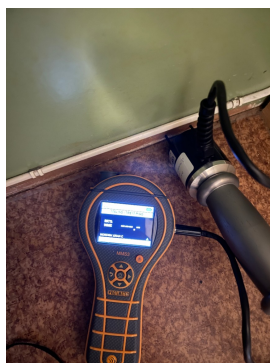
Hulltaking ikke nødvendig. Det er gjort fuktmåling i svill med trepigger. Måling er gjort i vegg mot bad. Målinger i bunnsvill viser under 8 vektprosent fukt. Alt under 15 vektprosent anses som tørt, men det gjøres oppmerksom på at dette er en stikkprøve og ingen garanti for tilstands ellers.

Bildet viser fuktmåling på bad.

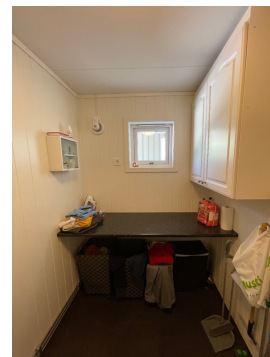
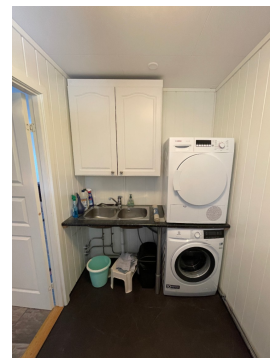
Vaskerom i 1. etg.  
Rommet har belegg på gulv.  
Malte bygningsplater på vegg og himling av 60x120 cm malte takplater.  
Enkel innredning med laminerte benkeplater, nedfelt utslagsvask med to kummer.  
Overskap på vegg og opplegg for vaskemaskin.

Gulv og vegg er renovert i nåværende eiers tid.  
Dokumentasjon opplyst å ligge i boligmappe. Ikke kontrollert av takstmann.

Bildet viser vaskerom.

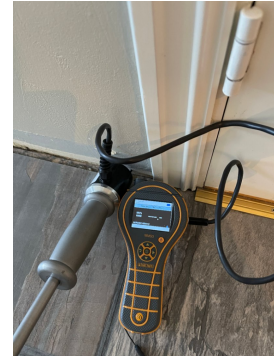
Måling er gjort i vegg mot bad.

Målinger i bunnsvill viser under 8 vektprosent fukt. Alt under 15 vektprosent anses som tørt, men det gjøres oppmerksom på at dette er en stikkprøve og ingen garanti for tilstands ellers.

Bildet viser fuktmåling av vaskerom.

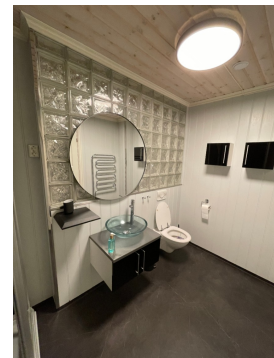
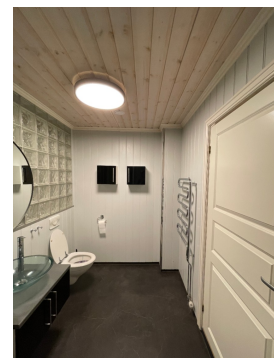
Gulv og deler av vegg renoverert i nåværende eiers tid.

Bildet viser bad i kjeller.

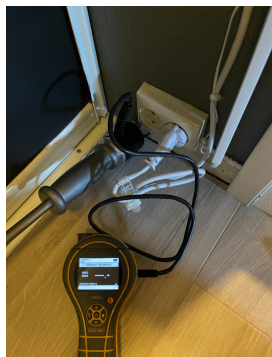
Målinger i bunnsvill viser under 8 vektprosent fukt. Alt under 15 vektprosent anses som tørt, men det gjøres oppmerksom på at dette er en stikkprøve og ingen garanti for tilstands ellers.

Bildet viser fuktmåling på bad.

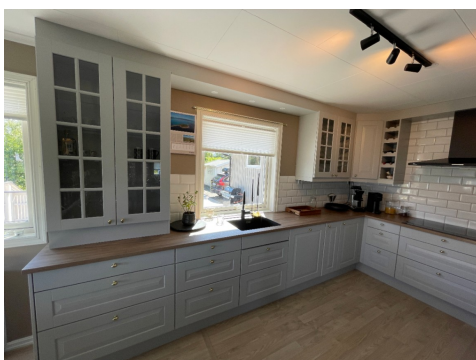
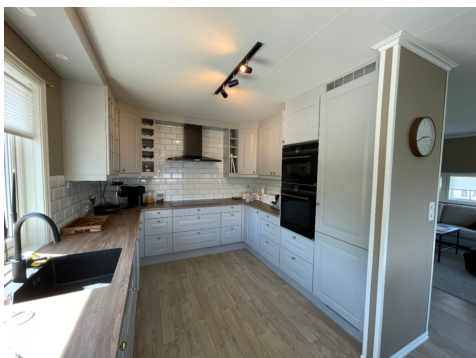
Normale bruksmerker registrert.

Bildet viser kjøkken

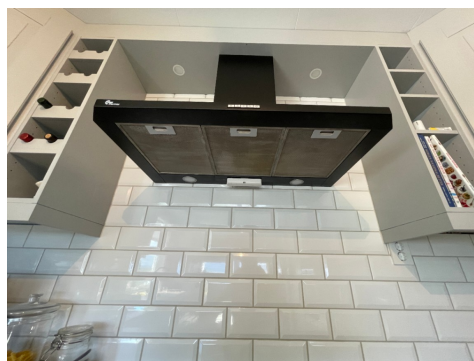
Bildet viser ventilator.

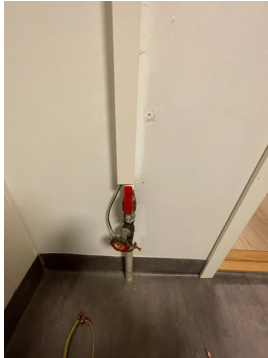
Bildet viser stoppekran.

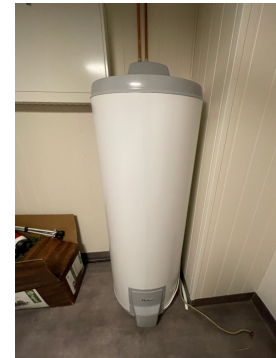
Bildet viser varmtvannsbereider.

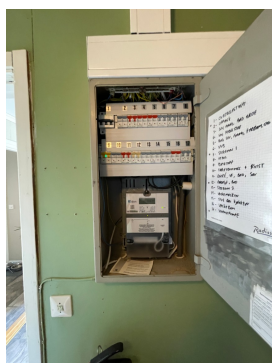
Takstmannens helhetsvurdering av det elektriske anlegget er kun basert på visuell kontroll. Takstmann har ikke kompetanse på elektrisk anlegg utover å besvare standard spørsmål. Det anbefales på generelt grunnlag en utvidet kontroll av det elektriske anlegget, med mindre anlegget er nytt og dokumentert.

Bildet viser sikringsskap.
