Bjerkerudveien 49  
17. juli 2026 09:16

Adresse **Bjerkerudveien 49 (Tommeliten),  
1459 Nesodden**

Rapportnr. **2026-02**

**EIERSKIFTERAPPORT™**

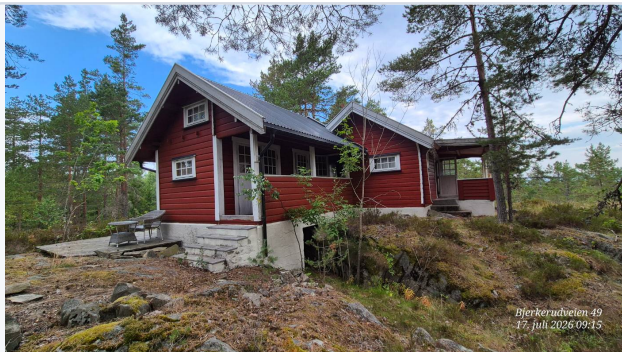
Yttervegg i området ved pipe har over lang tid vært utsatt for en lekkasje fra taket. Lekkasjen er stanset på yttertaket. Bunnstokk er utsatt for fukt i anlegget på murkrone.

Område som er utsatt for fukt
