# Tilstandsrapport

Bygdehus

Aursfjordveien 252, 9055 MEISTERVIK

Oppdragsnr.: 21105-1330

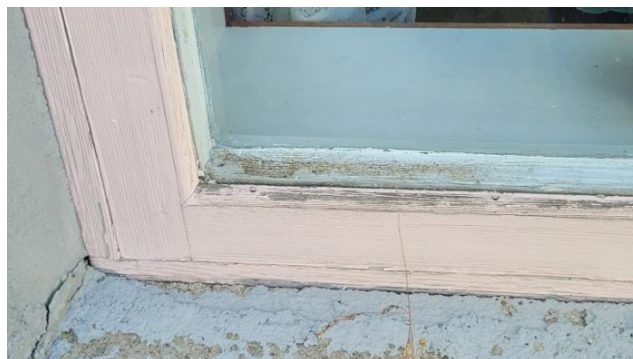
Det er påvist tegn på innvendig kondensering av enkelte vindusglass.  
Det er påvist avvik rundt innsettsdetaljer.  
Karmene i vinduer er slitte og det er sprekker i trevirket.  
Vinduer har usikker fremtidig funksjon:  
Isolerglassruter eldre enn 35 år.

- Avvik rundt innsettsdetaljer kan føre til utettheter og risiko for fuktinntrenging og varmetap.
- Det anbefales å kontrollere og utbedre detaljene for å sikre tett og korrekt utførelse.
- Slitte karmen og sprekker kan føre til redusert tetthet, fuktinntrenging og videre nedbrytning av treverket.
- Det må påregnes noe vedlikehold og at enkelte vinduer må skiftes ut.
- Eldre isolerglass har økt risiko for punktering og redusert isolasjonsevne, med fare for varmetap og kondensproblemer.
- Det anbefales å planlegge utskifting av vinduene for å sikre tilfredsstillende funksjon og energieffektivitet.

Kostnadsestimat: 100 000 - 200 000

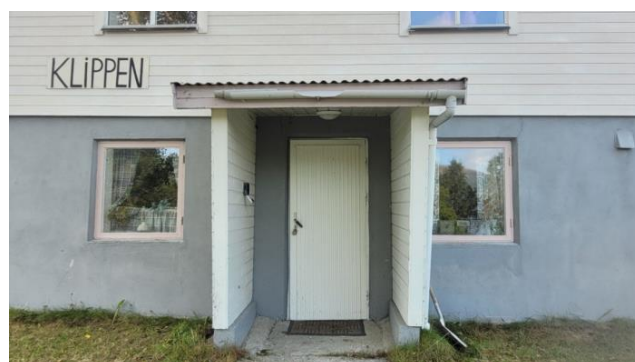
## TG 2 Balkonger, verandaer, takterrasser og altaner

- Setninger i grunnen kan føre til skjevheter og redusert stabilitet, med risiko for videre skadeutvikling.
- Det anbefales å få vurdert årsak og omfang av fagkyndig, og gjennomføre nødvendige stabiliserende tiltak.
- Platt foran inngang er skeiv, en stolpe har svikt eller setning. Det er målt 55 m.m. fall på platting.
- Rengjøres eller byttes.

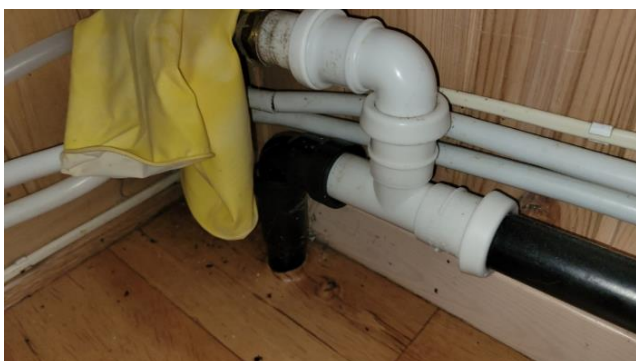
- I forbindelse med oppgradering av våtrom vil det være naturlig med utskiftning av rør.
- Noe rør har nyere dato
