# Tilstandsrapport

Enebolig

Austmarkavegen 1466, 2220 ÅBOGEN

Befaringsdato: 21.08.2026

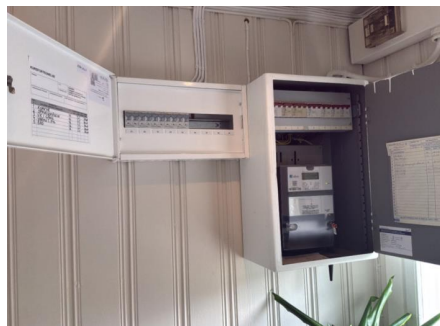
Boligen har i hovedsak åpent lagt elektrisk anlegg. Sikringsskap med automatsikringer. Det var offentlig el-tilsyn i 2023. Det er innhentet en el-kontroll på boligen og for anleggets tilstand henvises det til denne.
