# Tilstandsrapport

Enebolig

Lærerskoleveien 28, 3679 NOTODDEN

Oppdragsnr.: 18885-2323

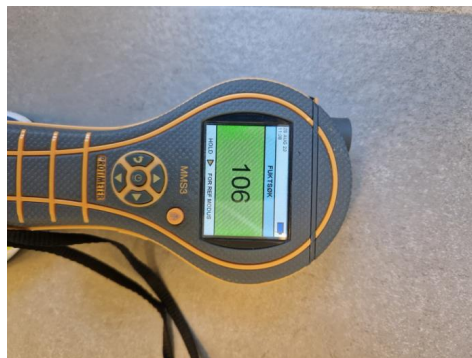
### 1.ETASJE > BAD 2

Bad 2 i 1.etasje har etablert fliser på gulvflater med sokkelflis på vegg. Våtromsplater på veggflater. Det er montert gulvmontert toalett, innredning med servant med ett-hånds armatur og dusjkabinett. Ventilasjon består av el-ventil i himling. Gulv er flatt. Sluk består av plast sluk. Dokumentasjon på utført våtromsarbeider er ikke fremlagt.

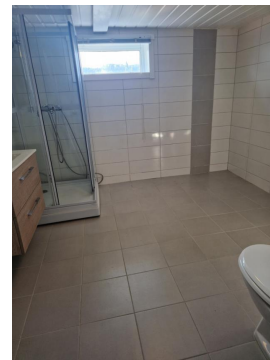
Bad i kjeller har etablert fliser på vegg og gulvflater. Det er montert gulvmontert toalett, innredning med servant med ett-hånds armatur og dusjkabinett. Ventilasjon består av el-ventil i himling. Gulv har feil fall til sluk. Sluk består av plast sluk. Bad er ikke bygget i henhold til dagens krav til våtrom. Dokumentasjon på utført våtromsarbeider er ikke fremlagt.

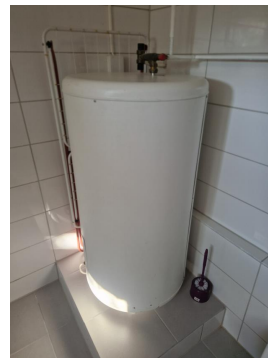
- Det er ikke behov for utbedringstiltak siden tanken fungerer i dag, men ut ifra alder kan skader plutselig oppstå på eldre tanker.
