# Tilstandsrapport

Enebolig

Moveien 4, 3360 GEITHUS

Befaringsdato: 12.05.2026

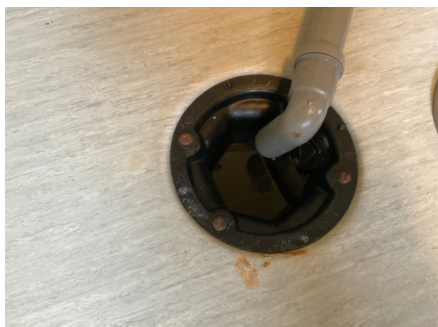
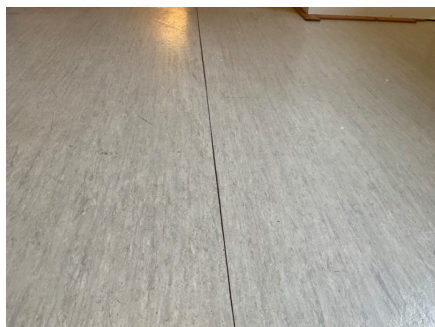
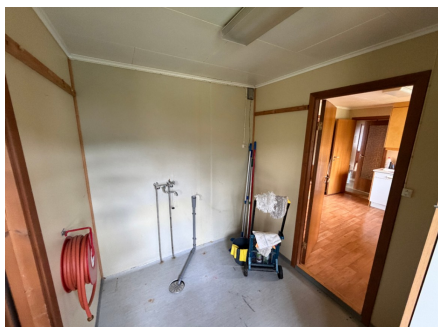
For å få tilstandsgrad 0 eller 1 må våtrommet totalrenoveres. Alle forhold med tettesjikt, våtsone, sluk m.m. må dokumenteres.

**Kostnadsestimat: 100 000 - 200 000**

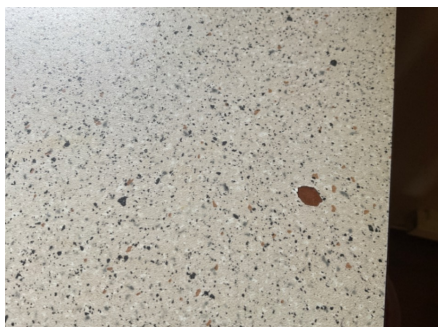
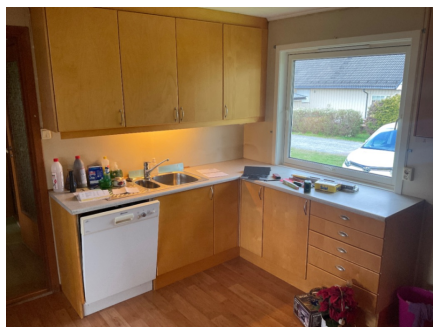
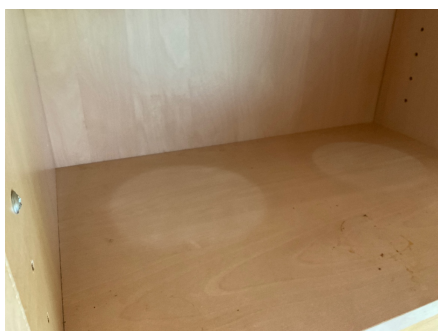
Kjøkkeninnredningen fremstår i hovedsak med normal bruksslitasje ut fra alder

Liten skade på benkeplate registrert. Registrert noe skjolder i enkelte skap.
