# Tilstandsrapport

Enebolig

Fuglestien 7, 1404 SIGGERUD

Befaringsdato: 14.08.2026

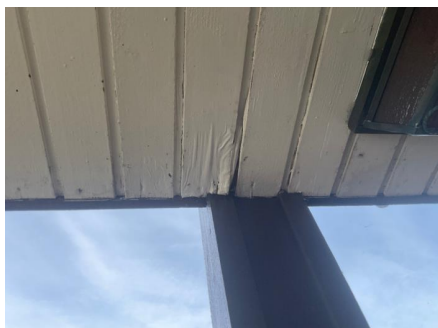
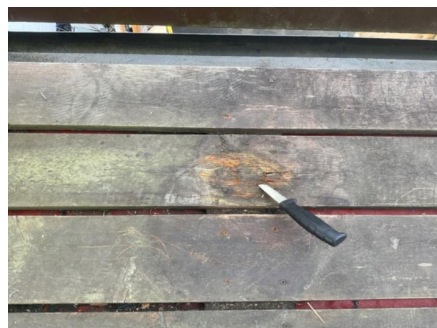
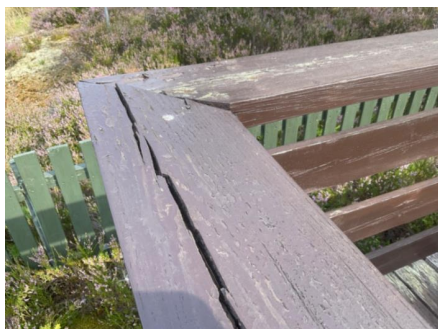
### Vurdering av avvik:

Kostnadsestimat er svært usikkert vurdert. Innhenting av pristilbud fra entreprenør anbefales.

**Kostnadsestimat: 100 000 - 200 000**

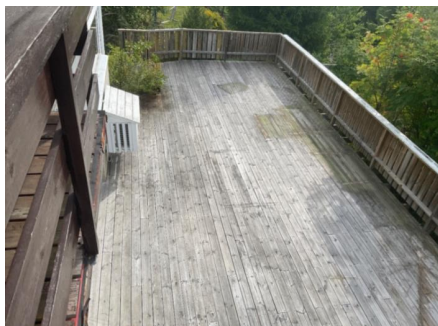
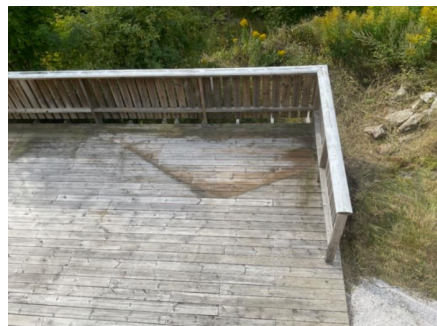
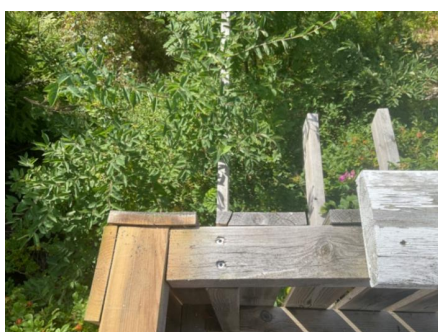
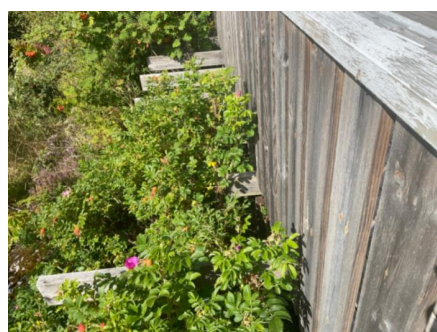
## Terrasser og plattinger på terreng

- Manglende toppbord på deler av rekkverket og behov for avstiving medfører redusert stabilitet og økt risiko for deformasjon eller løsninger ved belastning. At gulvbjelkene ikke er kappet ferdig gir et uferdig og utførelsesmessig svakt uttrykk. Ubehandlete bjelkeender kan også eksponeres for fukt, noe som over tid kan gi økt nedbrytning i endefiber og forkorte levetiden på konstruksjonen.

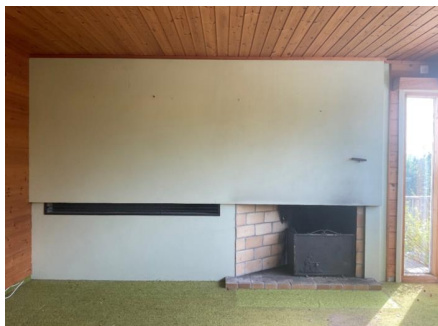
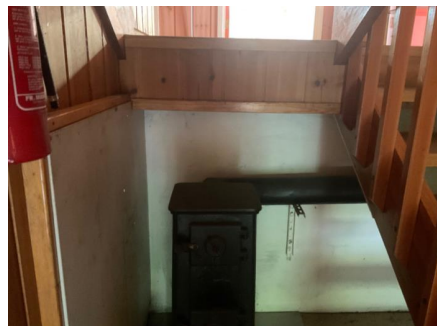
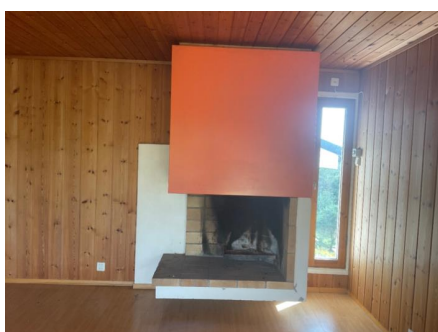
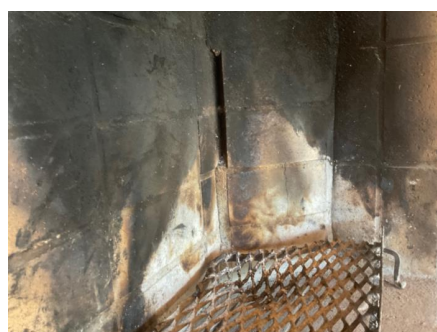
- Manglende gnistfanger foran vedpeis i underetasjen gir økt risiko for at glør eller brennbart materiale kan falle ned på gulv og forårsake skade. Løs fug og en sprekt teglstein på peisen i 2. etasje viser tegn til materialslitasje og svekket overflateintegritet. Over tid kan slike skader gi økt risiko for rissutvikling, redusert tetthet og behov for fagkyndig utbedring for å sikre brannsikker og forskriftsmessig bruk av ildstedene.
- Det anbefales å sikre tilstrekkelig avstand i henhold til gjeldende krav, enten ved å flytte ildstedet eller fjerne/skjerme brennbart materiale. Eventuelt kan det etableres godkjent brannbeskyttelse for å oppnå en trygg løsning.

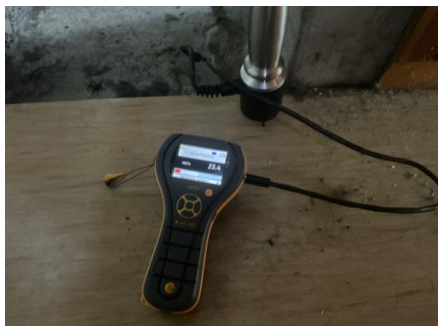
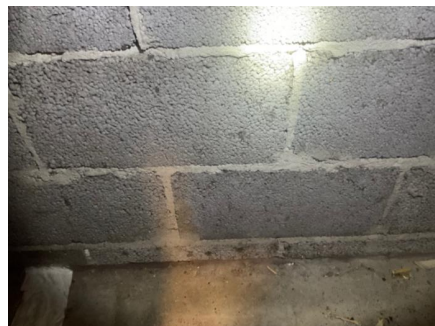
## **TG 3** Rom under terreng (kjeller, underetasje, sokkeletasje)

*Punktet må sees i sammenheng med 'Drenering'*

**Kostnadsestimat: 100 000 - 200 000**

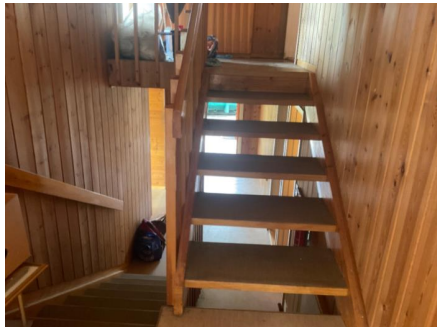
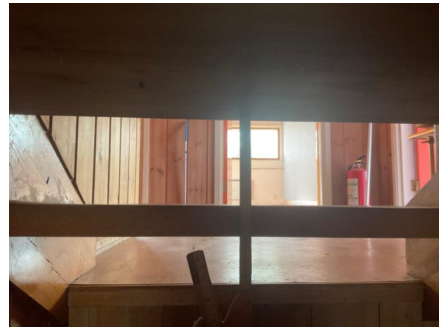
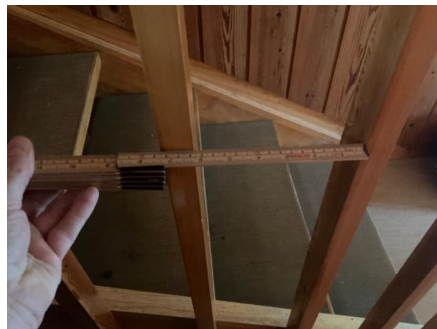
- Manglende håndløper kan redusere muligheten for støtte ved ferdsel i trappen. Forholdet kan medføre økt risiko for fallulykker og personskade, særlig for barn, eldre og personer med nedsatt balanse.
- Det anbefales å montere håndløper langs trappeløpet for å bedre sikkerhet og tilgjengelighet.

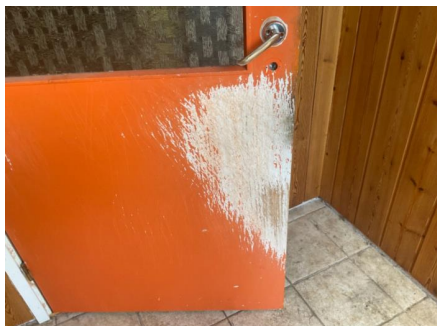
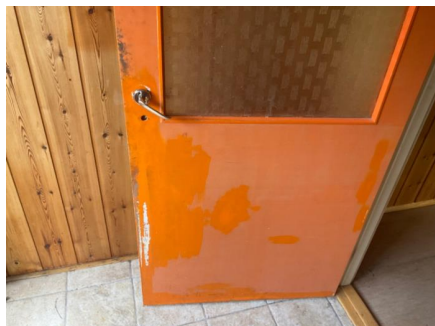
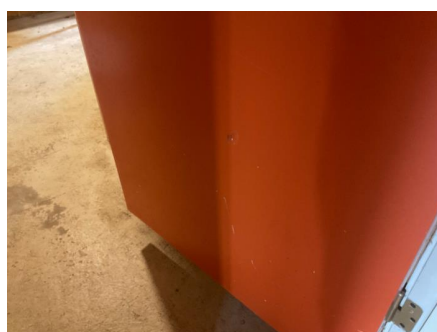
## Innvendige dører

- Slitasje kan føre til redusert funksjon og levetid på dørene.
- Det anbefales å vedlikeholde eller utbedre dørene ved behov.

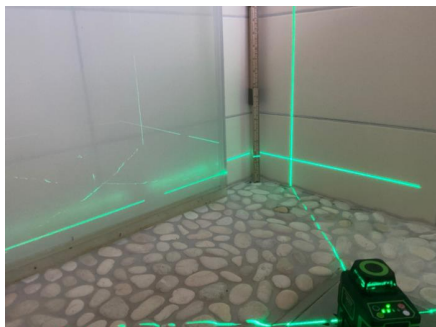
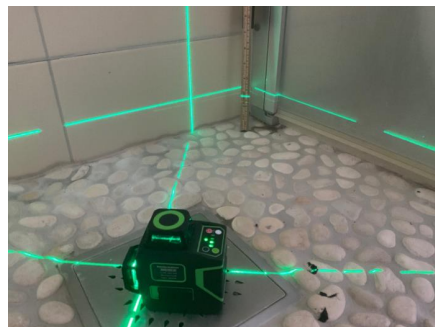
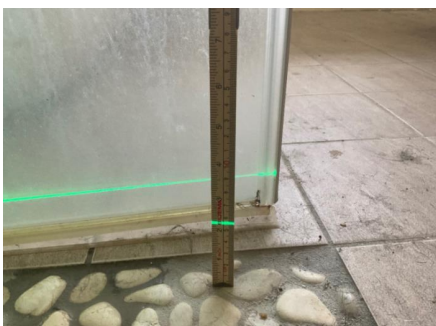
- Et bad med manglende/reduert fall til sluk blir mindre funksjonelt og sikkert for brukeren. Dette kan medføre stående vann på gulvet, vann som ikke ledes effektivt til sluket, økt risiko for at vann renner ut av rommet og redusert sklisikkerhet på gulvet.

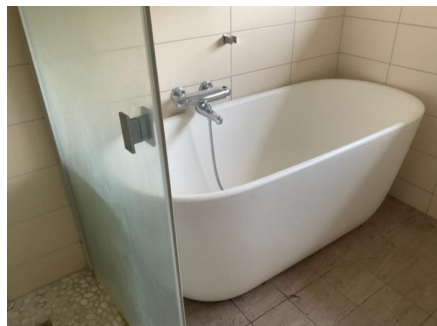
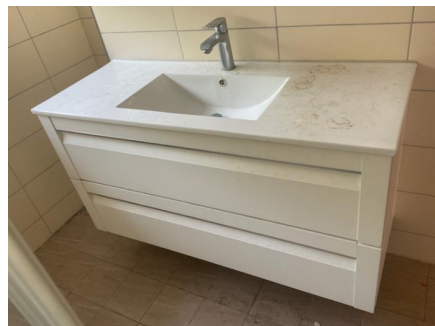
Innredninger: dusjhjørnet, servantinnredning og badekar. Speil montert på vegg over servant.

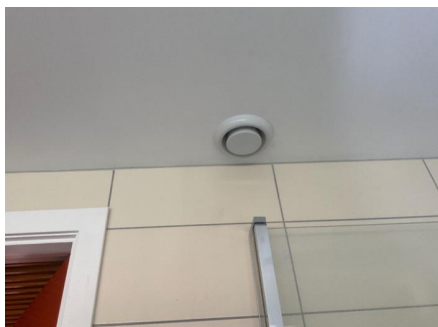
- Et avtrekkssystem som ikke fungerer tilfredsstillende kan føre til utilstrekkelig fjerning av fukt og forurensset luft. Dette øker risikoen for kondens, muggvekst, dårlig inneklima og fuktskader.
- Det anbefales å kontrollere og utbedre avtrekkssystemet slik at det oppnår tilstrekkelig kapasitet og funksjon. Dette kan innebære rensing, justering eller utskifting av vifte og kanaler.
- Avtrekkssystemet må utbedres.

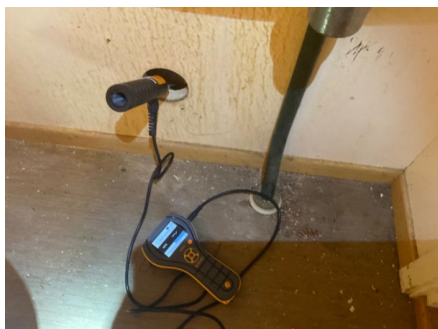
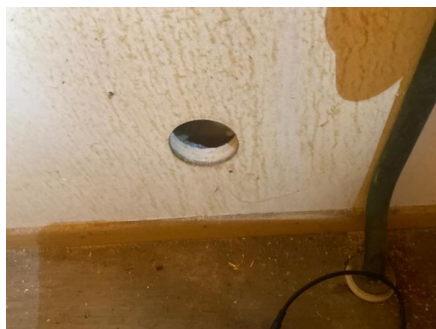
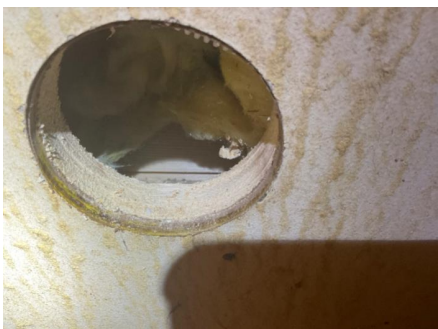
Det var etablert hull i vegg fra toalett og mot bad. Det ble inspisert i dette hullet ved befaring og det ble målt etter fukt bunnsvill med en protimeter mms2 og isolerte pigger. Denne målingen viste ingen tegn på forhøyet fuktkvote.

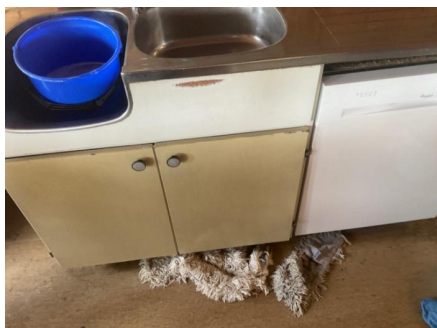
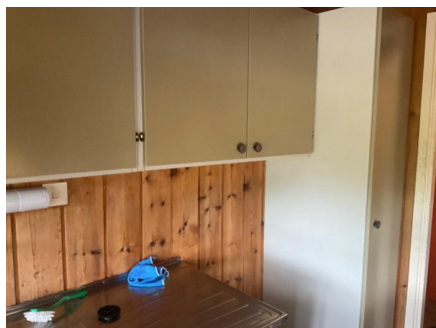
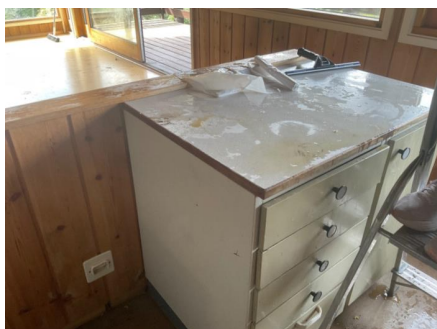
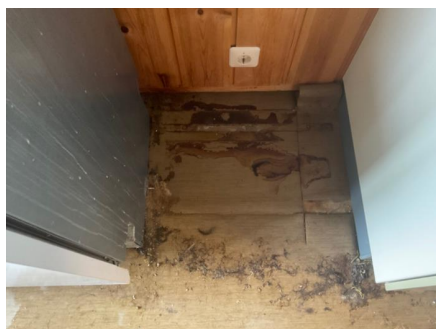
Kostnadsestimat vil variere stort i forhold til hvilken type innredning etc som måtte velges.

**Kostnadsestimat: 100 000 - 200 000**

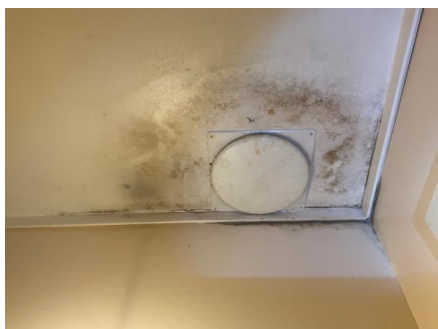
#### Vurdering av avvik:

- Naturlig ventilering gir begrenset luftutskifting, med risiko for opphopning av fukt og dårlig inneklima.
- Det anbefales å vurdere forbedret ventilasjon, for eksempel mekanisk avtrekk, for bedre luftutskifting.
- Dersom ventilasjonen er koblet til et mekanisk avtrekk som ikke fungerer, bør dette utbedres eller skiftes ut for å sikre tilstrekkelig luftutskifting. Manglende eller utilstrekkelig ventilasjon kan føre til dårlig inneklima, fuktskader og økt risiko for muggdannelse.

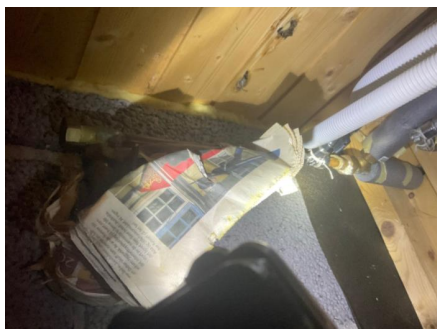
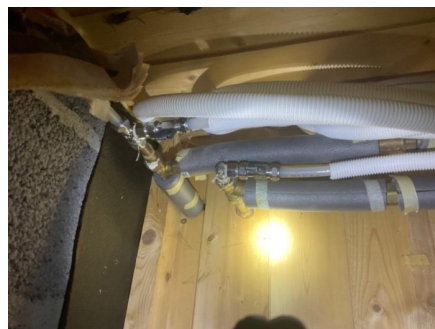
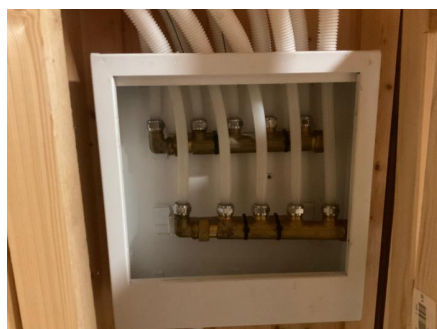
- Eldre kobberrør med skjøter har økt risiko for lekkasjer og svikt i koblinger, med fare for vannskader.

- Det anbefales å følge med på tilstanden. Det kan bli behov for utskifting av rørsystemet for å sikre videre funksjon og redusere risiko for skader.
- I forbindelse med oppgradering av våtrom vil det være naturlig med utskifting av rør.
- Manglende plassering av fordelingsstokken i vannsikret skap eller rom innebærer at eventuelle lekkasjer fra rørtilrørsystemet ikke vil bli oppdaget eller ledet kontrollert bort. Dette gir økt risiko for skjulte lekkasjer, fuktskader i omkringliggende konstruksjoner og sen varsling ved feil. Løsningen har redusert sikkerhetsnivå og må forventes utbedret for å oppnå forskriftsmessig lekkasjesikring.

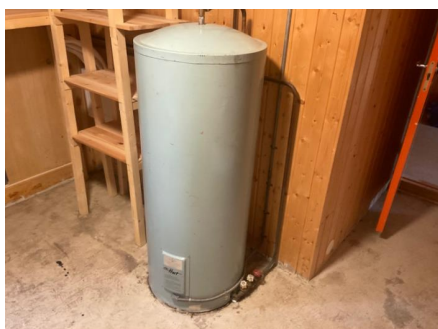
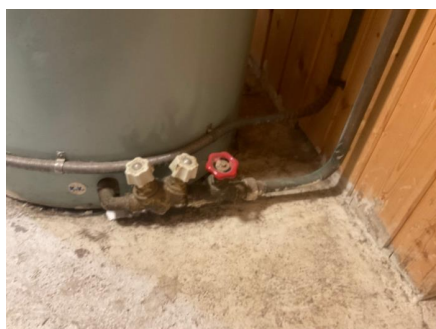
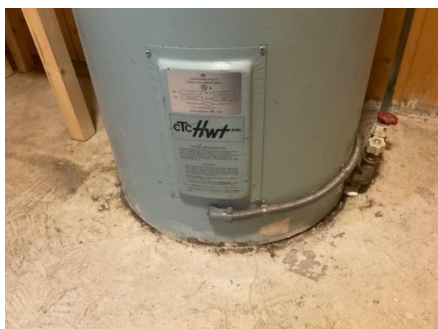
### Vurdering av avvik:

- Mangelfull el-tilkobling kan innebære økt risiko for elektrisk feil, brannfare og redusert sikkerhet.
- Det anbefales å få kontrollert og utbedret el-tilkoblingen av autorisert fagperson i henhold til gjeldende forskriftskrav.
- Eldre varmtvannstank har økt risiko for svikt og lekkasjer, med fare for vannskader og redusert driftssikkerhet.

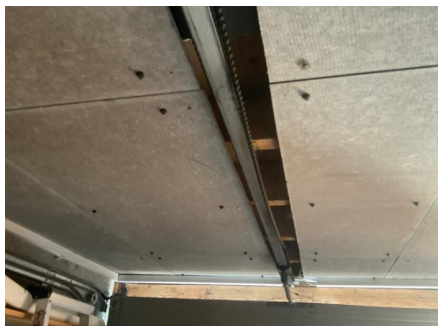
- Det er synlige tegn på avvik i branncelleinndeling ut ifra dagens byggtekniske forskrift. Dette gjelder mellom bolig og integrert garasje i underetasjen.

- Avvik i branncelleinndeling kan føre til at brann og røyk sprer seg raskere mellom rom eller etasjer. Dette øker risikoen for brannspredning, fare for liv og helse samt større materielle skader.

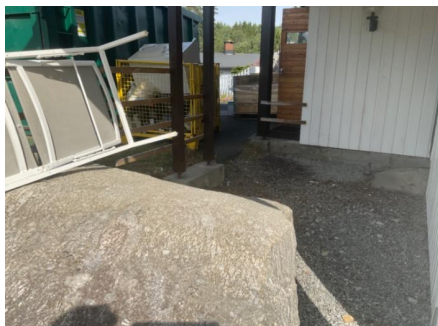
- Grunnmuren har sprekkdannelser observert i krypkjeller.

- Lokal utbedring må utføres.
- Sprekkene i grunnmuren bør utbedres for å hindre inntrengning av fukt, som kan føre til forverring av skadene ved frostsprengning og redusert bæreevne over tid. Det anbefales å få vurdert omfanget av skadene av fagperson for å sikre riktig utbedring.

- Dårlig fall kan føre til vannansamlinger mot grunnmuren, med økt risiko for fuktinntrengning og skader på konstruksjonen.
  - Det anbefales å etablere fall bort fra bygningen og sikre god bortledning av vann fra grunnmuren.
  - Det anbefales å innhente ytterligere informasjon fra kommunen om gjeldende restriksjoner og eventuelle krav til sikringstiltak ved fremtidige bygningsmessige endringer.
- Konsekvensen av å ikke vurdere dette er økt risiko for skader på eiendommen ved eventuelle ras- eller skredhendelser.
